Résumé de l'expertise n° PHT-2501-2581

Adresse : **68 Rue du Colonel Fabien (3/7)**

Commune : **94230 CACHAN**

Etage : RDC ;, Lot numéro 3/7

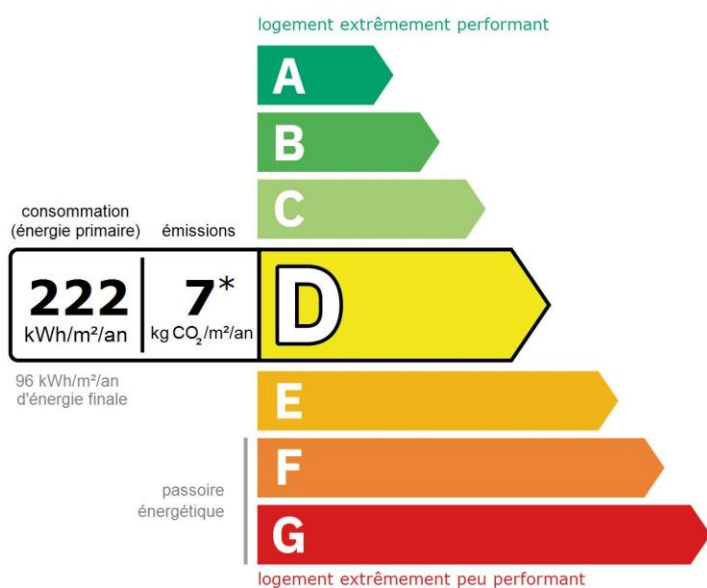
Performance énergétique et climatique

Le niveau de consommation énergétique dépend de l'isolation du logement et de la performance des équipements.
Pour l'améliorer, voir pages 4 à 6

Ce logement émet 204 kg de CO₂ par an, soit l'équivalent de 1 059 km parcourus en voiture.
