## **PROCES VERBAL ■ DESCRIPTION**

Syndicat des copropriétaires ■ l'immeuble sis 61, rue Lénine 94200 IVRY-SUR-SEINE,

## Dossier Technique Immobilier

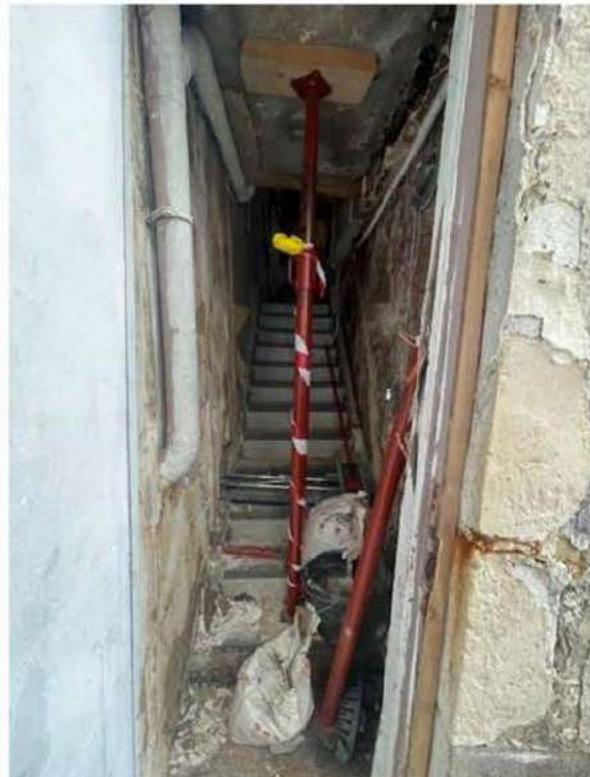
La cage d'escalier est en mauvais état. Un étai barre le passage. Des travaux y sont visiblement en cours.

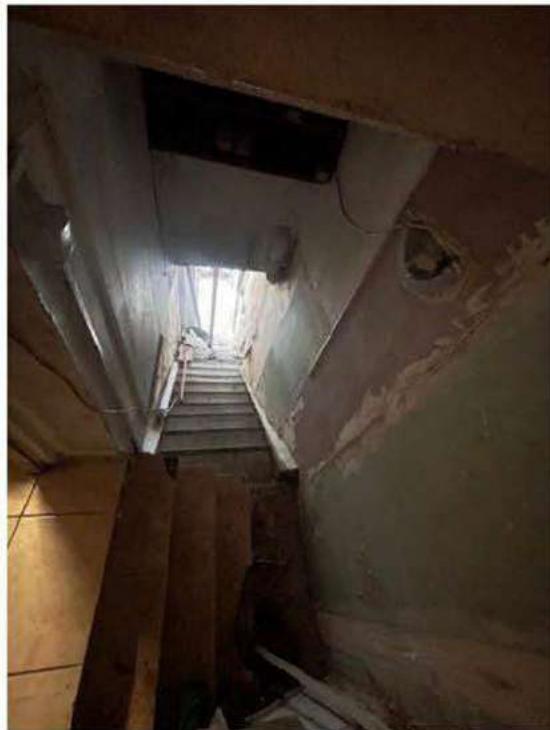
Ces locaux sont en extrême mauvais état.

Les plafonds sont soutenus par des étais.

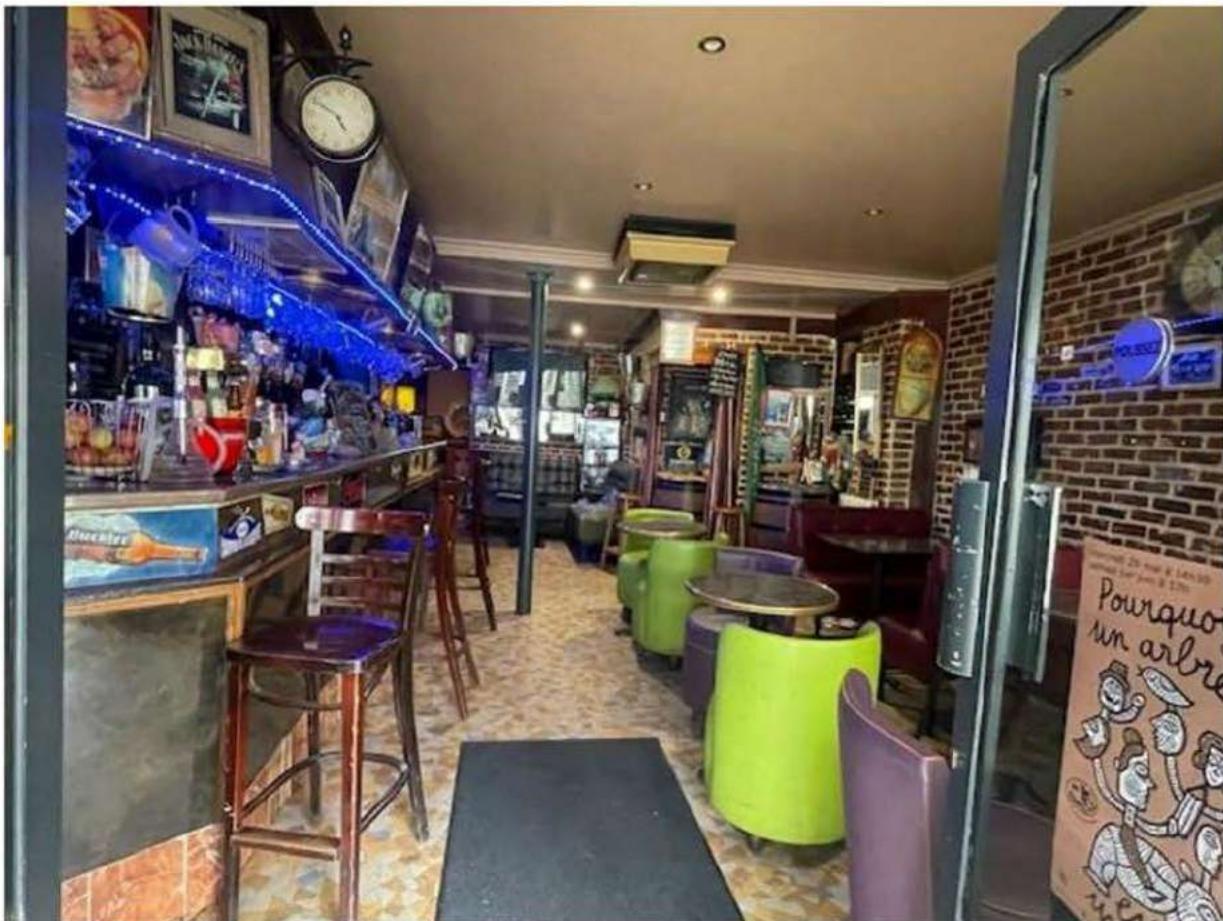
Les murs laissent apparaître des briques apparentes.

Il existe également un comptoir faisant presque toute la longueur ■ la pièce.  
 Ce comptoir est relativement vétuste.

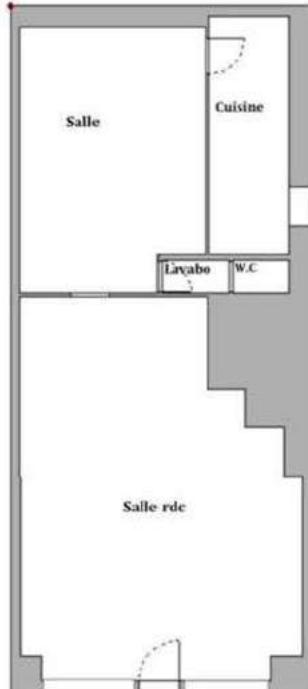
Rez-de-chaussée

Planche (croquis) ■ repérage technique effectué par le cabinet : Ariane Environnement, auteur : RIBEIRO Rui  
Dossier n° [REDACTED] du 10/06/2024  
Adresse du bien : 61, rue Lénine (1, Caves lots N° 17 & 22) 94200 IVRY-SUR-SEINE

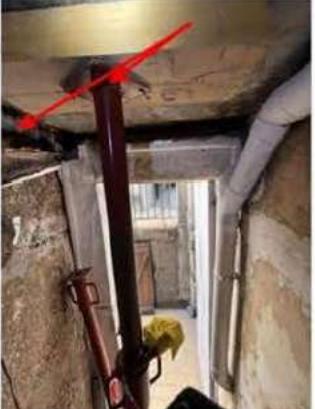
Poutres bois	Plafond en péril

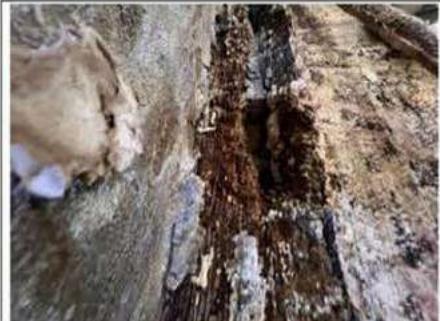
Photo n° PhTer001

Localisation : Rez ■ chaussée - escaliers

Informations complémentaires : Plafond en péril

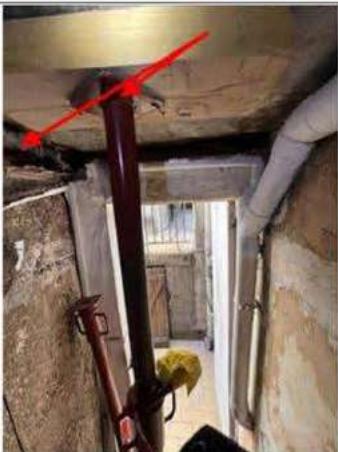
Photo n° PhTer002

Localisation : Rez ■ chaussée - escaliers

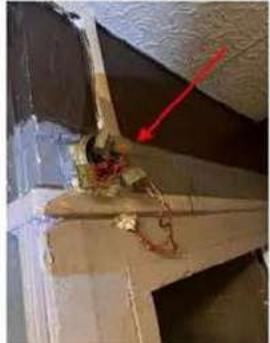
B7.3 a	L'Enveloppe d'au moins un matériel est manquante ou détériorée. <b>Remarques :</b> Présence ■ matériel électrique en place dont l'enveloppe présente des détériorations ; <b>Faire intervenir un électricien qualifié afin ■ remplacer les matériaux présentant des détériorations</b>

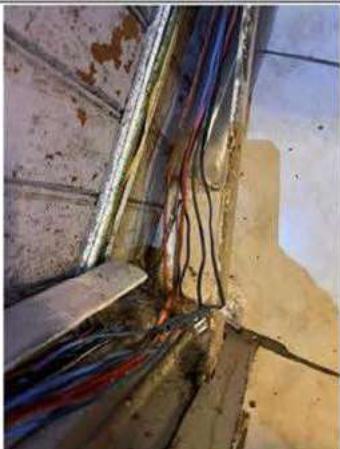
Photo PhEle001

Libellé ■ l'anomalie : B8.3 e Au moins un conducteur isolé n'est pas placé sur toute sa longueur dans un conduit, une goulotte ou une plinthe ou une huisserie, en matière isolante ou métallique, jusqu'à sa pénétration dans le matériel électrique qu'il alimente.

Remarques : Présence ■ conducteurs électriques non protégés mécaniquement ; Faire intervenir un électricien qualifié afin d'installer des protections mécanique sur les conducteurs non protégés

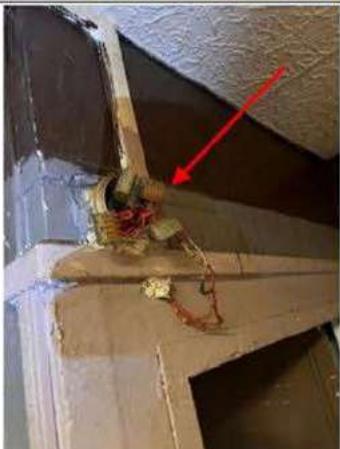
Photo PhEle002

Libellé ■ l'anomalie : B7.3 a L'Enveloppe d'au moins un matériel est manquante ou détériorée.

Remarques : Présence ■ matériel électrique en place dont l'enveloppe présente des détériorations ; Faire intervenir un électricien qualifié afin ■ remplacer les matériaux présentant des détériorations

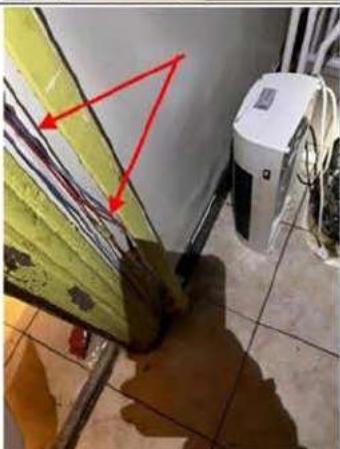
Photo PhEle003

Libellé ■ l'anomalie : B8.3 e Au moins un conducteur isolé n'est pas placé sur toute sa longueur dans un conduit, une goulotte ou une plinthe ou une huisserie, en matière isolante ou métallique, jusqu'à sa pénétration dans le matériel électrique qu'il alimente.
