## Dossier Technique Immobilier

Numéro de dossier : 25/IMO/0385  
Date du repérage : 18/12/2025

71 Avenue de la Victoire  
95100 ARGENTEUIL

## Résumé de l'expertise n° 25/IMO/0385

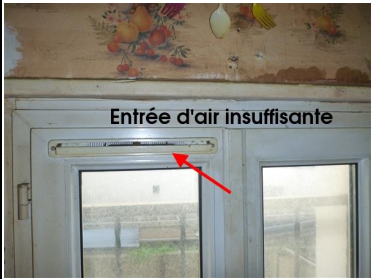
| Points de contrôle <sup>(3)</sup><br>(selon la norme) | Anomalies observées<br>(A1 <sup>(4)</sup> , A2 <sup>(5)</sup> , DGI <sup>(6)</sup> ) | Libellé des anomalies et recommandations | Photos |
|---|---|---|---|
| C.14 - 19.2<br>Ventilation du local - Amenée d'air | A2 | <p>La section de l'amenée d'air du local équipé ou prévu pour un appareil d'utilisation est manifestement insuffisante (section d'orifice ou nombre de modules).<br/>(Chaudière SAUNIER DUVAL ThemaClassic C25)</p> <p>Cuisine :<br/><b>Amenée d'air manifestement insuffisante</b> .<br/>Agrandir la grille d'amenée d'air ou faire intervenir un installateur gaz qualifié afin de remplacer l'appareil existant par un appareil étanche.<br/><u>Risque(s) constaté(s)</u> : Risque d'intoxication au monoxyde de carbone (CO) causée par une mauvaise combustion.</p> | <p>Entrée d'air insuffisante</p> |

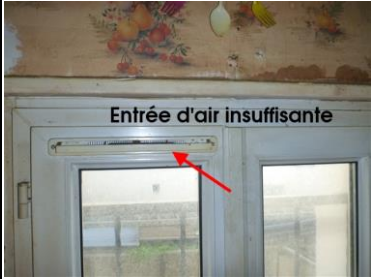
| Points de contrôle <sup>(3)</sup><br>(selon la norme) | Anomalies observées<br>(A1 <sup>(4)</sup> , A2 <sup>(5)</sup> , DGI <sup>(6)</sup> ) | Libellé des anomalies et recommandations | Photos |
|---|---|---|---|
| C.14 - 19.2<br>Ventilation du local - Amenée d'air | A2 | <p>La section de l'amenée d'air du local équipé ou prévu pour un appareil d'utilisation est manifestement insuffisante (section d'orifice ou nombre de modules). (Cuisinière Rosières)</p> <p>Cuisine :<br/><b>Amenée d'air manifestement insuffisante</b> ;<br/>Agrandir la grille d'amenée d'air ou faire intervenir un installateur gaz qualifié afin de remplacer l'appareil existant par un appareil étanche.<br/><u>Risque(s) constaté(s)</u> : Risque d'intoxication au monoxyde de carbone (CO) causée par une mauvaise combustion</p> | <p>Entrée d'air insuffisante</p> |

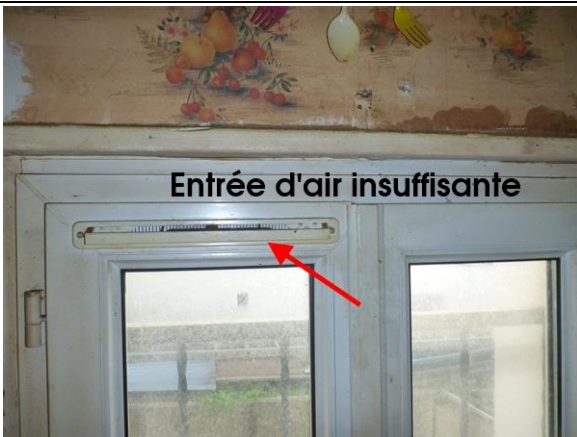
**19.2 : la section de l'amenée d'air du local équipé ou prévu pour un appareil d'utilisation est manifestement insuffisante (Cuisine).**

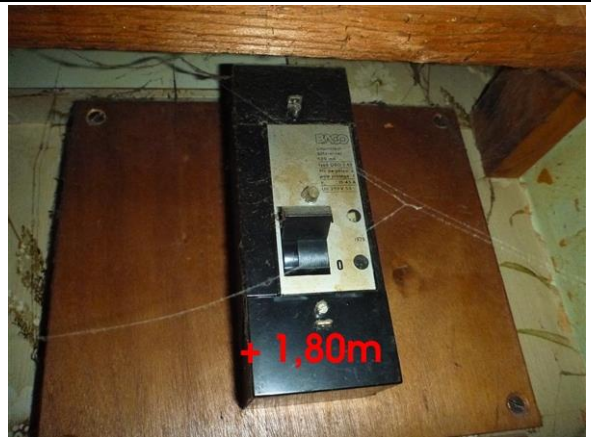
**B1.3 g** Le dispositif assurant la coupure d'urgence est placé à plus de 1,80 m du sol fini et n'est pas accessible au moyen de marches ou d'une estrade.

**Commentaire :** Disjoncteur EDF à plus 1,80m.

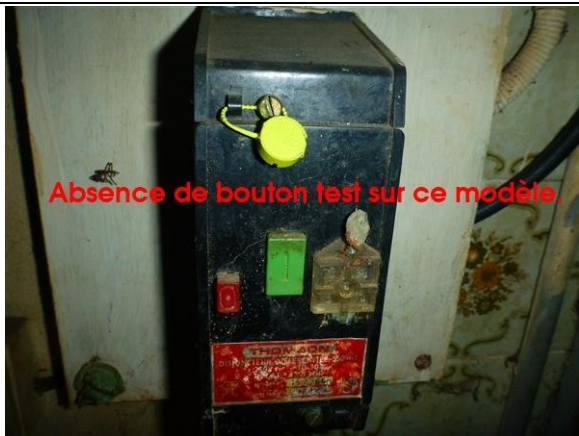
**Libellé du point de contrôle non visible :**  
**B2.3.1 i** La manœuvre du bouton test du (des) dispositif(s) de protection différentielle n'entraîne pas (son) leur déclenchement.

**Commentaire :** Absence de bouton test sur Disjoncteur EDF.

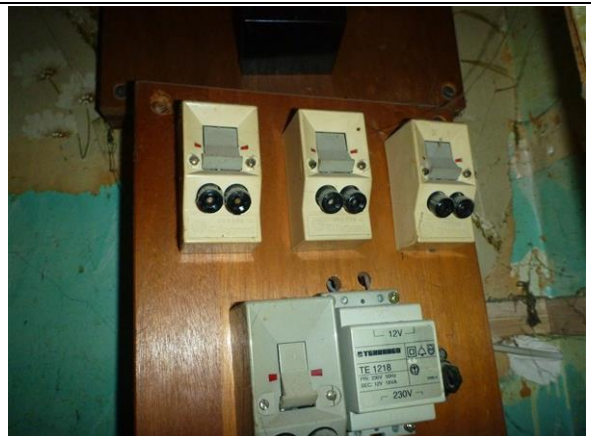
**B4.3 a2** Au moins un dispositif de protection contre les surintensités n'est pas placé sur un conducteur de phase.

**Remarques :** Contrôle impossible : Le capot de protection du tableau de répartition n'est pas démontable puis remontable sans détériorations

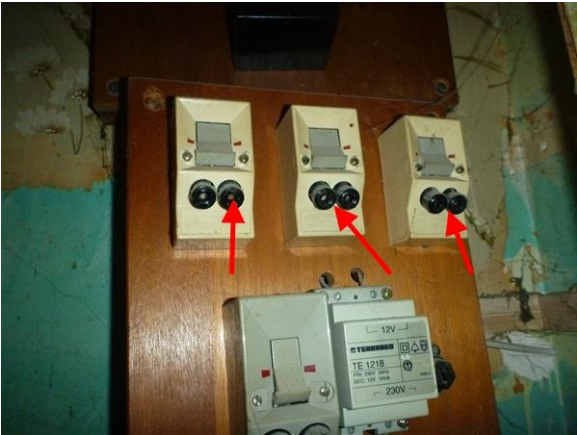
**B4.3 b** Le type d'au moins un fusible ou un disjoncteur n'est plus autorisé (fusible à tabatière, à broches rechargeables, coupe-circuit à fusible de type industriel, disjoncteur réglable en courant protégeant des circuits terminaux).

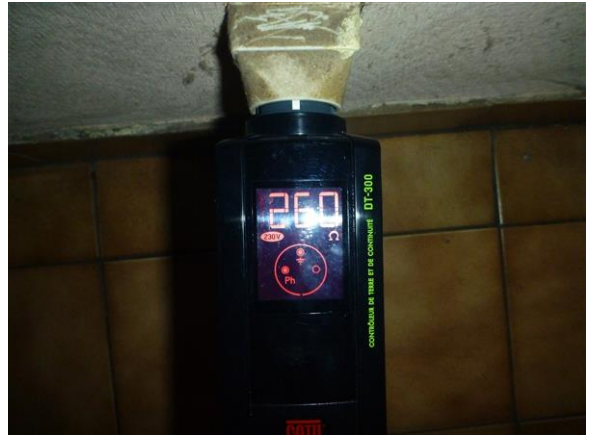
**B3.3.1 d** La valeur de la résistance de la prise de terre n'est pas adaptée au courant différentiel résiduel (sensibilité) du ou des dispositifs différentiels protégeant l'ensemble de l'installation électrique.

Valeur de la résistance de la prise de terre inadaptée au(x) dispositif(s) différentiel(s) **Mesurée à 260 Ohms.**

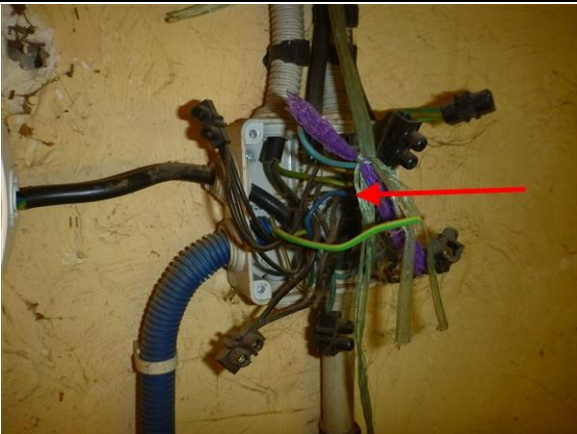
**B7.3 a** L'Enveloppe d'au moins un matériel est manquante ou détériorée. Présence de matériel en mauvais état

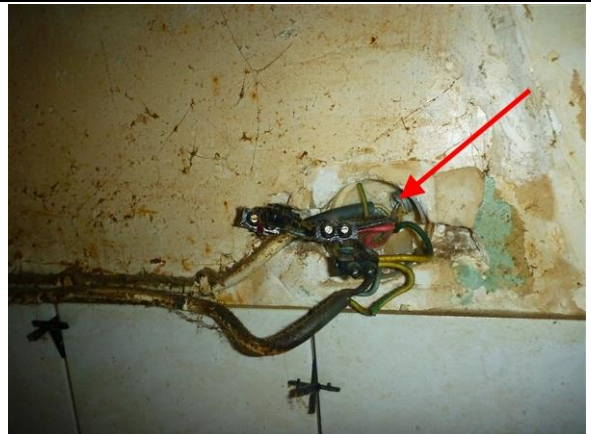
**B7.3 b** L'isolant d'au moins un conducteur est dégradé. Présence de conducteurs dont l'isolant présente des détériorations.

| N° Article (1) | Libellé et localisation (*) des anomalies | N° Article (2) | Libellé des mesures compensatoires (3) correctement mises en œuvre | Photos |
|---|---|---|---|---|
| B7.3 b | <p>L'isolant d'au moins un conducteur est dégradé.</p> <p>Présence de conducteurs dont l'isolant présente des détériorations <i>Faire intervenir un électricien qualifié afin de remplacer les conducteurs dont l'isolant présente des détériorations.</i></p> | | | |

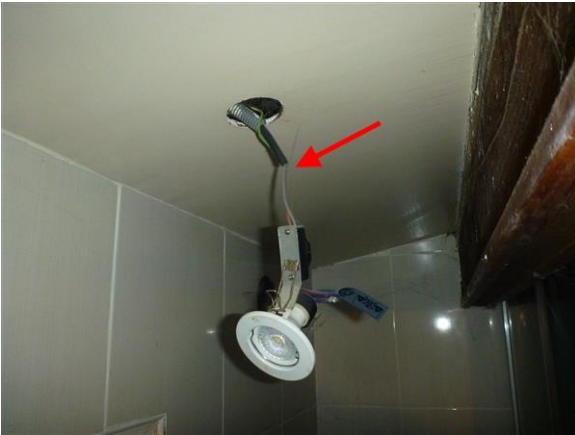
**B8.3 e** Au moins un conducteur isolé n'est pas placé sur toute sa longueur dans un conduit, une goulotte ou une plinthe ou une huisserie, en matière isolante ou métallique, jusqu'à sa pénétration dans le matériel électrique qu'il alimente.  
Présence de conducteurs électriques non protégés mécaniquement.

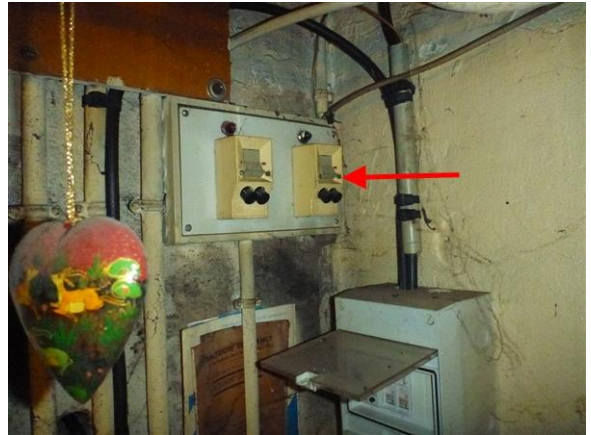
**B8.3 a** L'installation comporte au moins un matériel électrique vétuste.

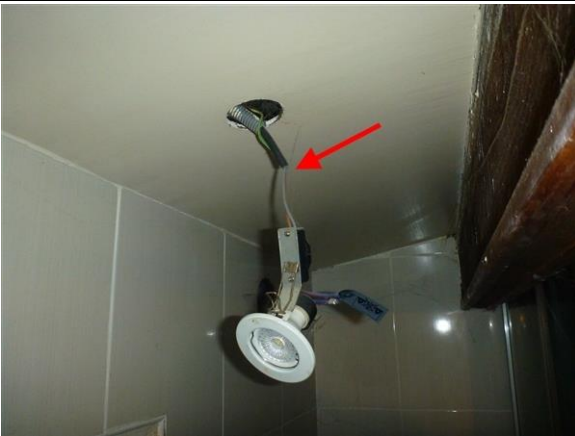
**B6.3.1 a** Local contenant une baignoire ou une douche : l'installation électrique ne répond pas aux prescriptions particulières appliquées à ce local (adéquation entre l'emplacement où est installé le matériel électrique et les caractéristiques de ce dernier - respect des règles de protection contre les chocs électriques liées aux zones).

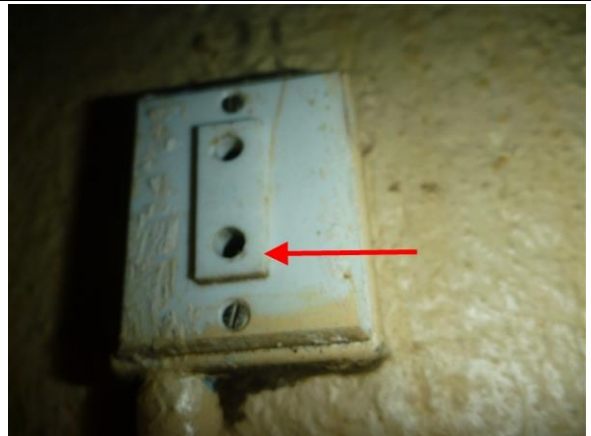
**B3.3.6 a1** Au moins un socle de prise de courant ne comporte pas de broche de terre.  
Remarques : Présence de prises électriques non équipées de broche de terre.

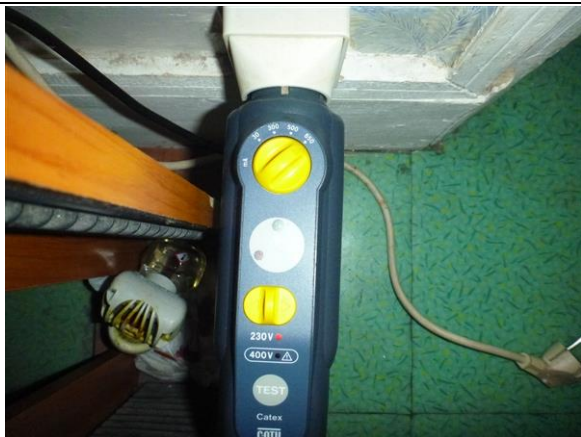
**B3.3.6 a2 Au moins un socle de prise de courant comporte une broche de terre non reliée à la terre.**

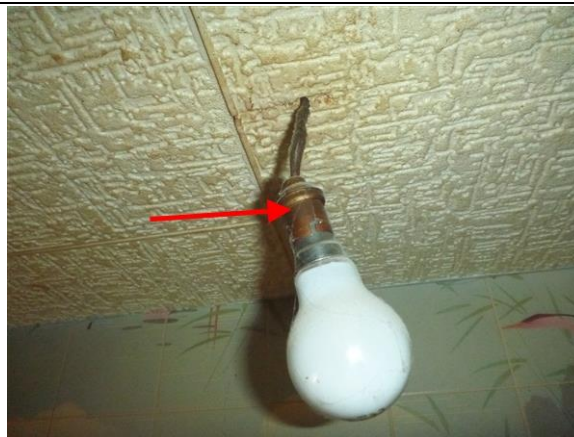
**B3.3.6 a3 Au moins un circuit (n'alimentant pas des socles de prises de courant) n'est pas relié à la terre.**

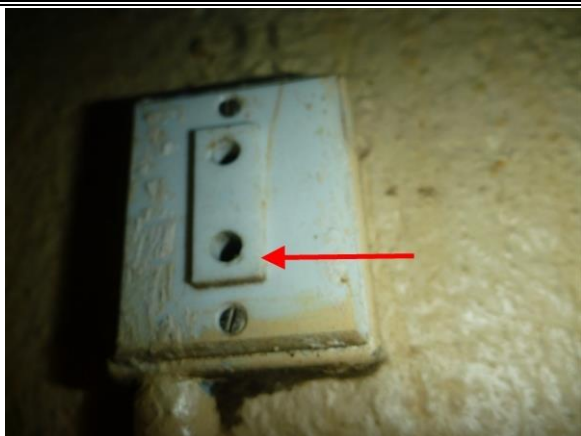
**B11 b2 Au moins un socle de prise de courant n'est pas de type à obturateur**

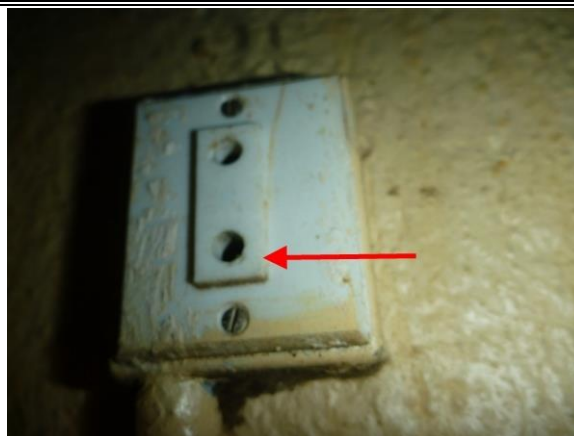
**B11 c2 Au moins un socle de prise de courant ne possède pas un puits de 15 mm.**

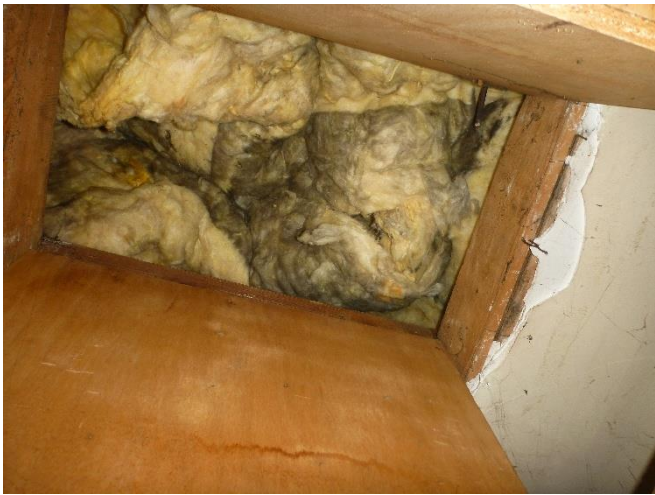
| Localisation | Parties du local | Raison |
|---|---|---|
| 1er étage - Comble grenier | Comble grenier | Visite impossible, laine minérale empêche l'accès.<br> |

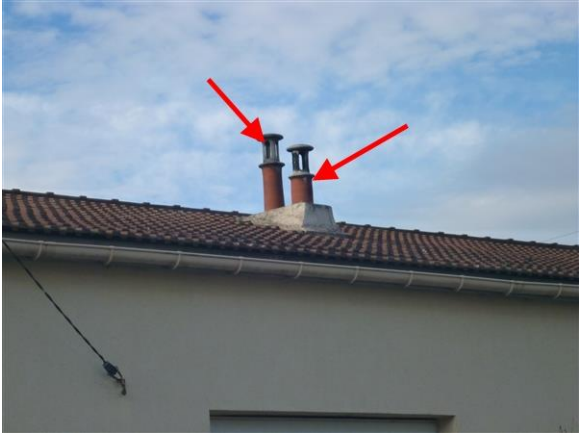
**Localisation : Extérieur - Généralités**  
**Ouvrage : 6 - Conduits et accessoires intérieurs -**  
**Conduits de fluides (air, eau, vapeur, fumée, échappement, autres fluides)**  
**Partie d'ouvrage : Conduit en fibres-ciment**  
**Description : Conduits et chapeaux en fibres-ciment**

| Localisation | Identifiant + Description | Conclusion | Etat de conservation** et préconisations* | Photo |
|---|---|---|---|---|
| Extérieur - Généralités | <p><u>Identifiant:</u> M001</p> <p><u>Description:</u> Conduits et chapeaux en fibres-ciment</p> <p><u>Composant de la construction :</u> 6 - Conduits et accessoires intérieurs - Conduits de fluides (air, eau, vapeur, fumée, échappement, autres fluides)</p> <p><u>Partie à sonder :</u> Conduit en fibres-ciment</p> <p><u>Liste selon annexe.13-9 du CSP:</u> B</p> | Présence d'amiante (Sur jugement de l'opérateur) | <p>Matériau non dégradé</p> <p><u>Résultat EP**</u></p> <p><u>Préconisation :</u> Il est recommandé de réaliser une évaluation périodique.</p> | |

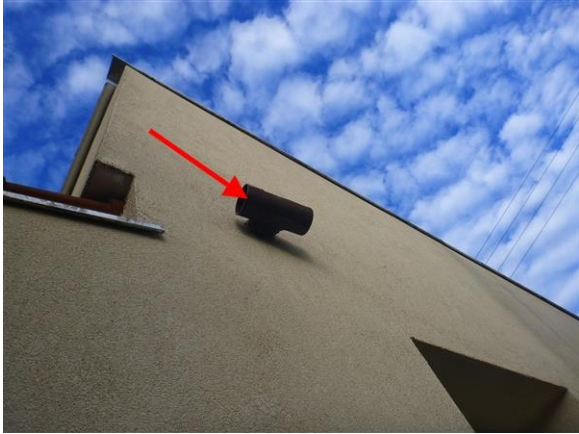
**Localisation : Extérieur - Généralités**  
**Ouvrage : 6 - Conduits et accessoires intérieurs -**  
**Conduits de fluides (air, eau, vapeur, fumée, échappement, autres fluides)**  
**Partie d'ouvrage : Conduit en fibres-ciment**  
**Description : Conduit en fibres-ciment**

| Localisation | Identifiant + Description | Conclusion | Etat de conservation** et préconisations* | Photo |
|---|---|---|---|---|
| | <p><u>Identifiant:</u> M002</p> <p><u>Description:</u> Conduit en fibres-ciment</p> <p><u>Composant de la construction :</u> 6 - Conduits et accessoires intérieurs - Conduits de fluides (air, eau, vapeur, fumée, échappement, autres fluides)</p> <p><u>Partie à sonder:</u> Conduit en fibres-ciment</p> <p><u>Liste selon annexe.13-9 du CSP:</u> B</p> | Présence d'amiante (Sur jugement de l'opérateur) | <p>Matériau non dégradé</p> <p><u>Résultat EP**</u></p> <p><u>Préconisation :</u> Il est recommandé de réaliser une évaluation périodique.</p> | |

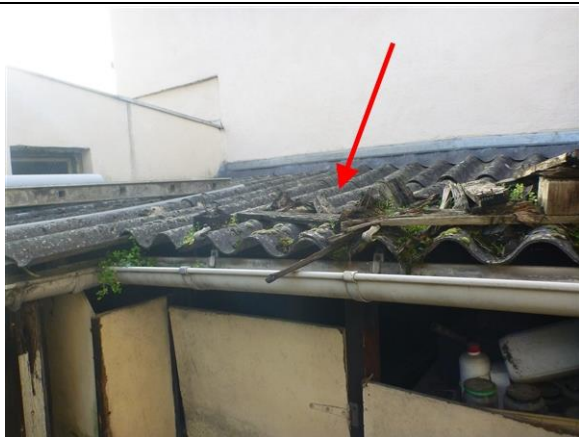
**Localisation :** Extérieur - Abri de jardin  
**Ouvrage :** 1 - Couvertures, Toitures, Terrasses et  
étanchéités - Plaque ondulée et plane  
**Partie d'ouvrage :** Plaque en fibres-ciment (y  
compris plaque « sous tuiles »)  
**Description :** Plaque en fibres-ciment (y compris  
plaque « sous tuiles »)

| Localisation | Identifiant + Description | Conclusion | Etat de conservation** et préconisations* | Photo |
|---|---|---|---|---|
| Extérieur - Abri de jardin | <p><u>Identifiant:</u> M003</p> <p><u>Description:</u> Plaques en fibres-ciment (y compris plaques « sous tuiles »)</p> <p><u>Composant de la construction :</u> 1 - Couvertures, Toitures, Terrasses et étanchéités - Plaques ondulées et planes</p> <p><u>Partie à sonder:</u> Plaques en fibres-ciment (y compris plaques « sous tuiles »)</p> <p><u>Liste selon annexe.13-9 du CSP:</u> B</p> | Présence d'amiante (Sur jugement de l'opérateur) | <p>Matériau non dégradé</p> <p><u>Résultat EP**</u></p> <p><u>Préconisation :</u> Il est recommandé de réaliser une évaluation périodique.</p> | <br> |

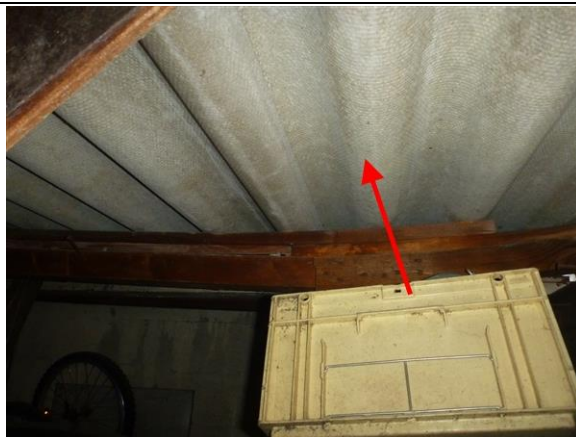
**Localisation :** Extérieur - Abri de jardin  
**Ouvrage :** 1 - Couvertures, Toitures, Terrasses et  
étanchéités - Plaque ondulée et plane  
**Partie d'ouvrage :** Plaque en fibres-ciment (y  
compris plaque « sous tuiles »)  
**Description :** Plaque en fibres-ciment (y compris  
plaque « sous tuiles »)

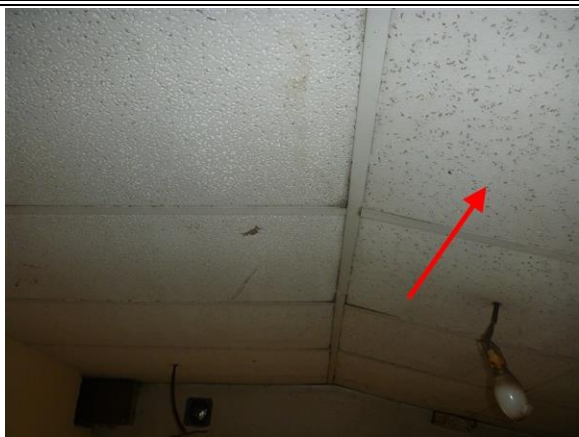
**Localisation :** Rez de jardin - Véranda  
**Ouvrage :** 4 - Plafonds et faux plafonds - Faux  
plafonds  
**Partie d'ouvrage :** Panneaux et plaques  
**Description :** Panneaux et plaques

| Localisation | Identifiant + Description | Justification | Etat de conservation et préconisations | Photo |
|---|---|---|---|---|
| Rez de jardin<br>- Véranda | <u>Identifiant:</u> M004<br><u>Description:</u> Panneaux et plaques<br><u>Composant de la construction:</u><br>4 - Plafonds et faux plafonds -<br>Faux plafonds<br><u>Partie à sonder:</u> Panneaux et plaques<br><u>Liste selon annexe.13-9 du CSP:</u><br>A | Refus du propriétaire | Matériau non dégradé<br><br>Souligne_EP**<br><br>Il faut faire réaliser une évaluation périodique de l'état de conservation des autres matériaux. | |
