Adresse : **17 RUE YVES KERMEN**
92100 BOULOGNE BILLANCOURT
Etage 1; Porte Gauche, N° de lot: 4 / 23

Type de bien : Appartement
Année de construction : Avant 1948
Surface de référence : **53,8 m²**

Performance énergétique et climatique

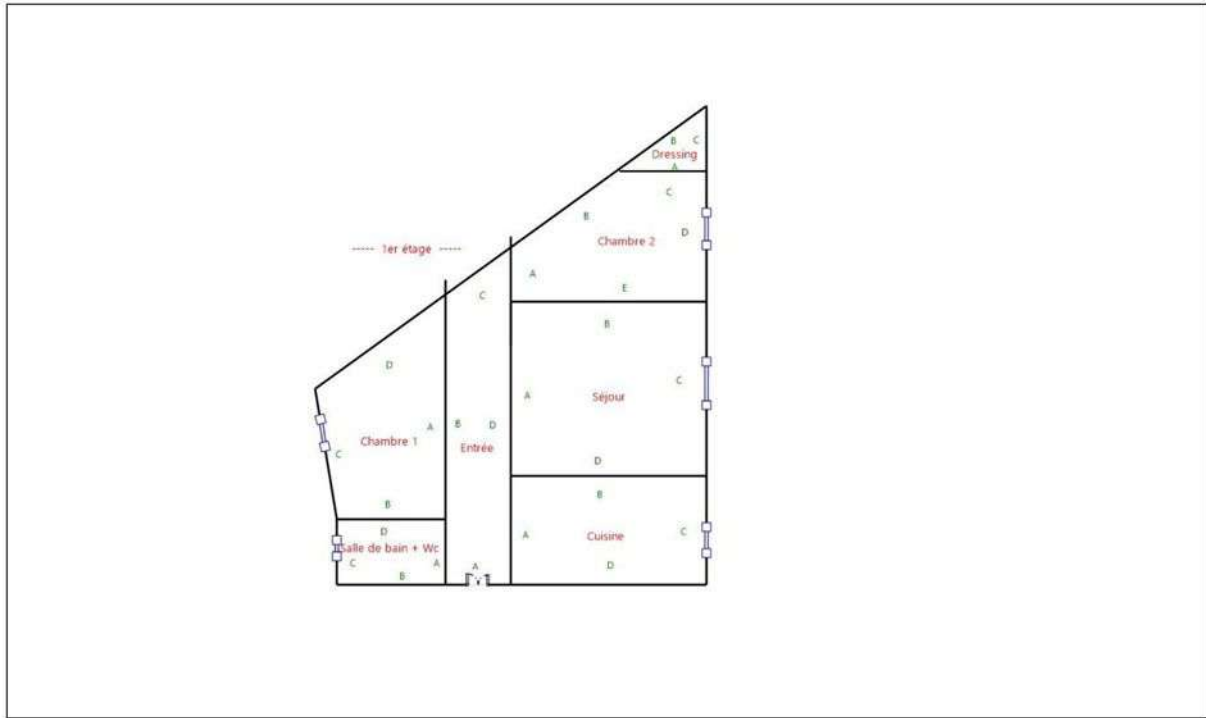
Localisation des mesures sur croquis de repérage

Du fait de la présence de revêtements contenant du plomb au-delà des seuils en vigueur et de la nature des dégradations constatées (non dégradé, non visible, état d'usage) sur certaines unités de diagnostic, le propriétaire doit veiller à l'entretien des revêtements recouvrant les unités de diagnostic de classe 1 et 2, afin d'éviter leur dégradation future.
