Adresse : **17 RUE YVES KERMEN**
92100 BOULOGNE BILLANCOURT
Etage 1; Porte Droite, N° de lot: 5 / 19

Type de bien : Appartement
Année de construction : Avant 1948
Surface de référence : **54,65 m²**

Constat de risque d'exposition au plomb CREP

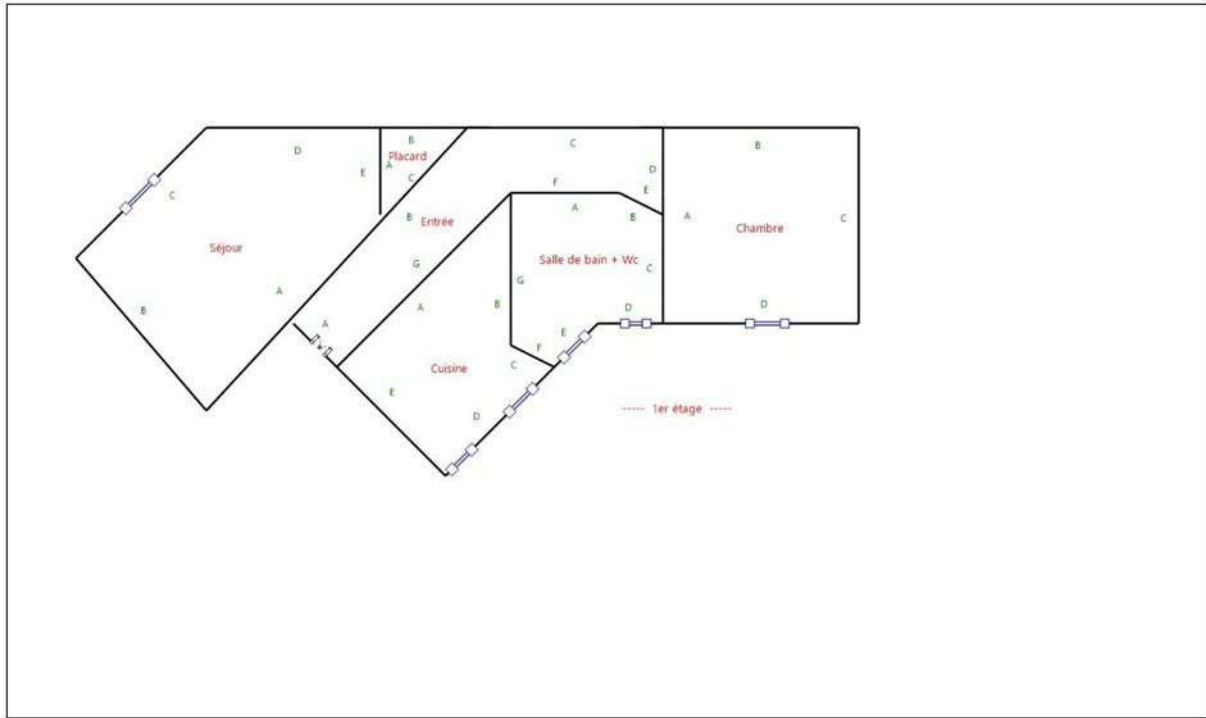
Localisation des mesures sur croquis de repérage

Du fait de la présence de revêtements contenant du plomb au-delà des seuils en vigueur et de la nature des dégradations constatées (non dégradé, non visible, état d'usage) sur certaines unités de diagnostic, le propriétaire doit veiller à l'entretien des revêtements recouvrant les unités de diagnostic de classe 1 et 2, afin d'éviter leur dégradation future.

Dans le cadre de la mission, il a été repéré des unités de diagnostics de classe 1 et/ou 2. Par conséquent, le propriétaire doit veiller à l'entretien des revêtements recouvrant les unités de diagnostics de classe 1 et 2, afin d'éviter leur dégradation future.
