DPE Diagnostic de performance énergétique (logement)

N°ADEME : 2592E2567006S
Etabli le : 06/08/2025
Valable jusqu'au : 05/08/2035

Adresse : **17 RUE YVES KERMEN**
92100 BOULOGNE BILLANCOURT
Etage 2; Porte Droite, N° de lot: 7

Type de bien : Appartement
Année de construction : Avant 1948
Surface de référence : **55,18 m²**

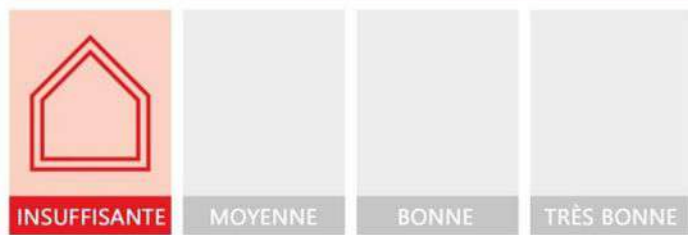
Performance de l'isolation

Portes et fenêtres	Fenêtres battantes métal à rupture de ponts thermiques, double vitrage à isolation renforcée Porte(s) métal opaque pleine	moyenne

Mur	Isolation des murs par l'intérieur. Avant d'isoler un mur, vérifier qu'il ne présente aucune trace d'humidité.	$R > 4,5 \text{ m}^2 \cdot \text{K/W}$

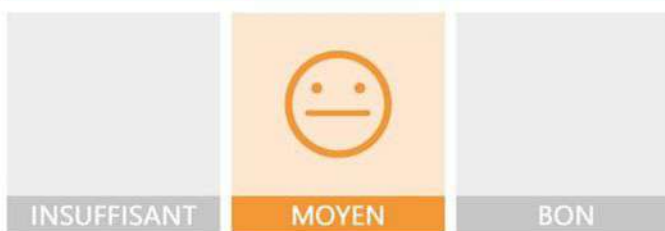
Confort d'été (hors climatisation)*

Les caractéristiques de votre logement améliorant le confort d'été :

fenêtres équipées de volets extérieurs

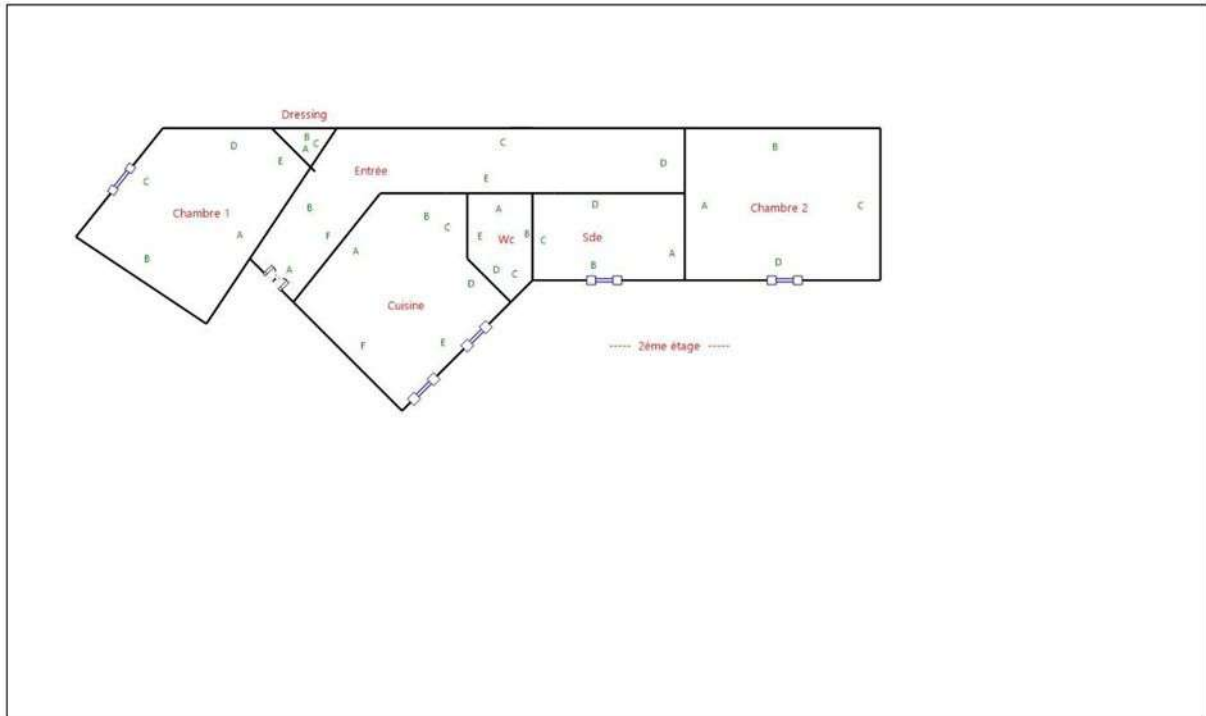
Localisation des mesures sur croquis de repérage

Du fait de la présence de revêtements contenant du plomb au-delà des seuils en vigueur et de la nature des dégradations constatées (non dégradé, non visible, état d'usage) sur certaines unités de diagnostic, le propriétaire doit veiller à l'entretien des revêtements recouvrant les unités de diagnostic de classe 1 et 2, afin d'éviter leur dégradation future.
