DPE Diagnostic de performance énergétique (logement)

N°ADEME : 2592E2567664A
Etabli le : 06/08/2025
Valable jusqu'au : 05/08/2035

Adresse : **17 RUE YVES KERMEN**
92100 BOULOGNE BILLANCOURT
Etage 4; Porte Gauche, N° de lot: 10

Type de bien : Appartement
Année de construction : Avant 1948
Surface de référence : **56,94 m²**

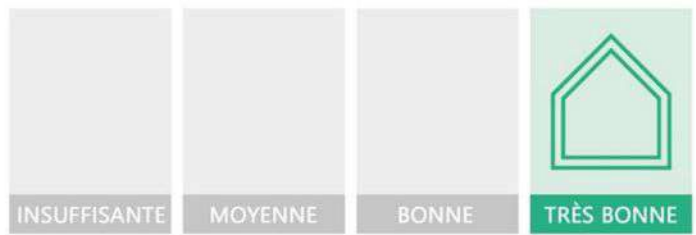
Performance de l'isolation

Portes et fenêtres	Fenêtres battantes métal à rupture de ponts thermiques, double vitrage à isolation renforcée Porte(s) métal opaque pleine	moyenne

Mur	Isolation des murs par l'intérieur. Avant d'isoler un mur, vérifier qu'il ne présente aucune trace d'humidité.	$R > 4,5 \text{ m}^2 \cdot \text{K/W}$

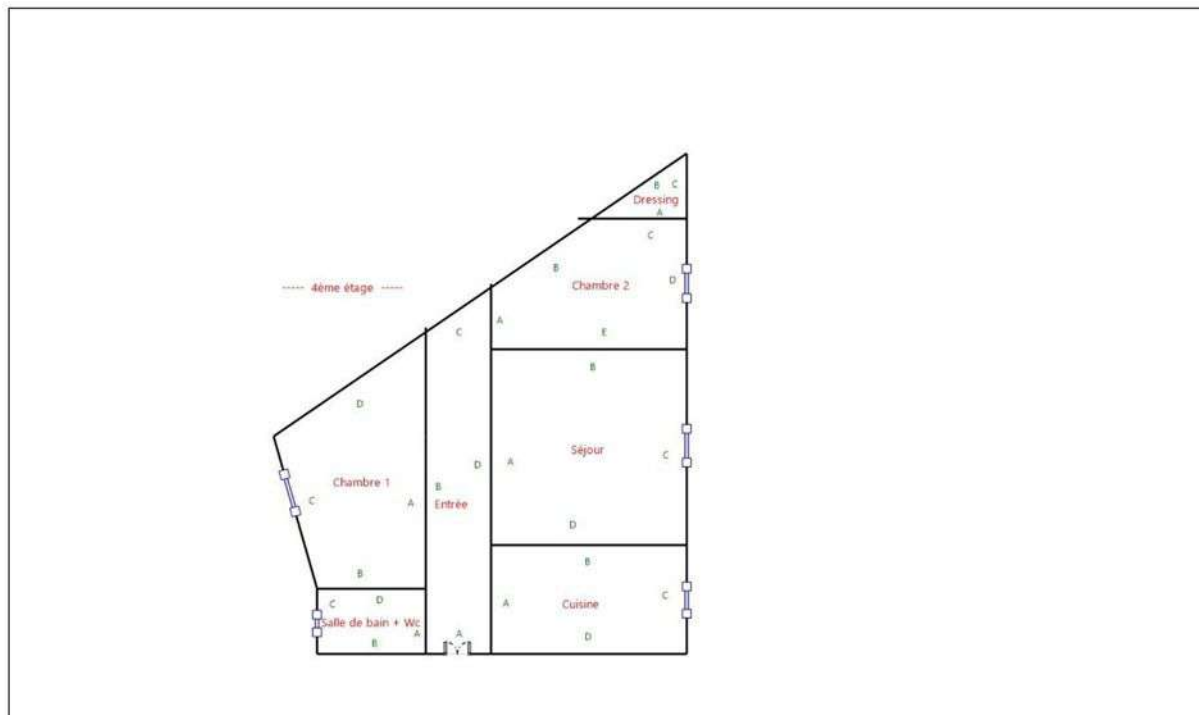
Localisation des mesures sur croquis de repérage

Du fait de la présence de revêtements contenant du plomb au-delà des seuils en vigueur et de la nature des dégradations constatées (non dégradé, non visible, état d'usage) sur certaines unités de diagnostic, le propriétaire doit veiller à l'entretien des revêtements recouvrant les unités de diagnostic de classe 1 et 2, afin d'éviter leur dégradation future.
