Adresse : **17 RUE YVES KERMEN**
92100 BOULOGNE BILLANCOURT
Bat. B; Etage RDJ, N° de lot: 31 / 25

Type de bien : Appartement
Année de construction : 1948 - 1974
Surface de référence : **28,89 m²**

Performance énergétique et climatique

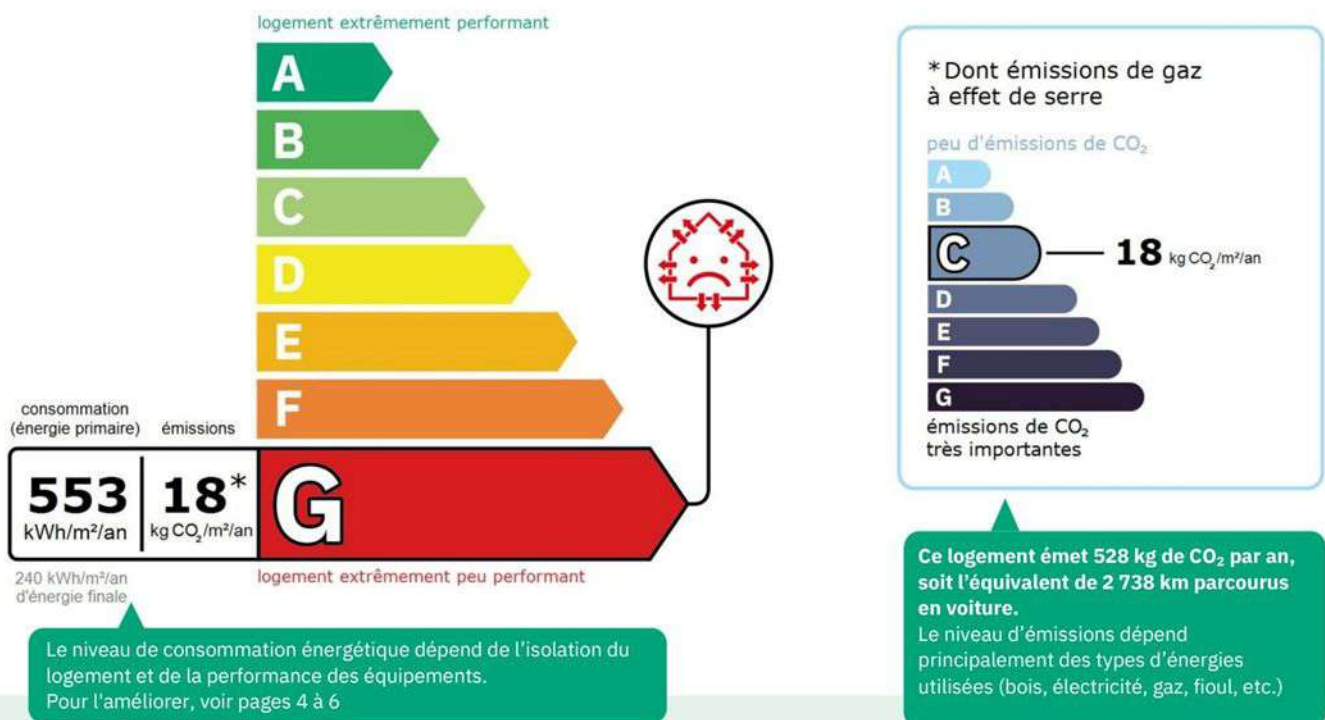
entre **1 250 €** et **1 730 €** par an

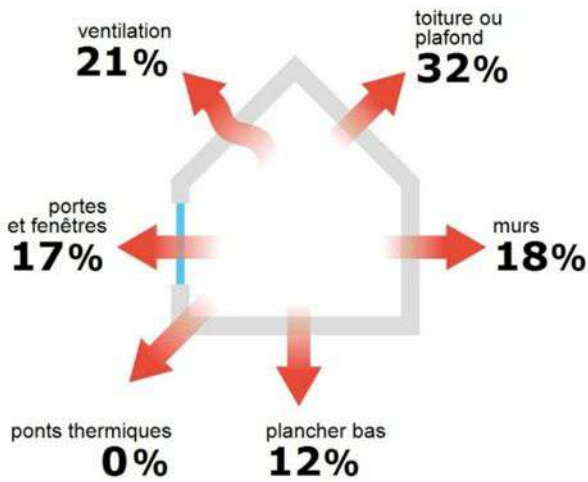
Schéma des déperditions de chaleur

Murs	Inconnu avec isolation intérieure donnant sur l'extérieur Donnant sur un local chauffé	insuffisante

Plancher bas	Plancher avec ou sans remplissage donnant sur un terre-plein	insuffisante

Toiture/plafond	Plafond avec ou sans remplissage donnant sur l'extérieur (terrasse)	insuffisante

Portes et fenêtres	Fenêtres battantes métal à rupture de ponts thermiques, double vitrage à isolation renforcée Porte(s) métal opaque pleine	moyenne

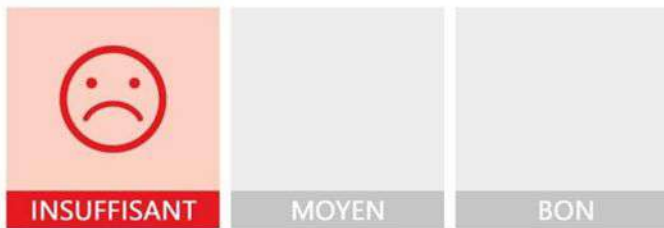
Confort d'été (hors climatisation)*

*Le niveau de confort d'été présenté ici s'appuie uniquement sur les caractéristiques de votre logement (la localisation n'est pas prise en compte).

Faites isoler la toiture de votre logement.
