PROCES-VERBAL DE DESCRIPTION

Aux fins de procéder au procès-verbal de description des lots de copropriété indivis n°2 et n°3 de l'ensemble immobilier situé 49 rue du Plateau à CHATILLON, constituant un ensemble non commodément partageable,

Il s'agit d'une maison à usage d'habitation, composée d'un rez-de-chaussée et d'un étage, formant le lot n°2 et un terrain formant le lot n°3.

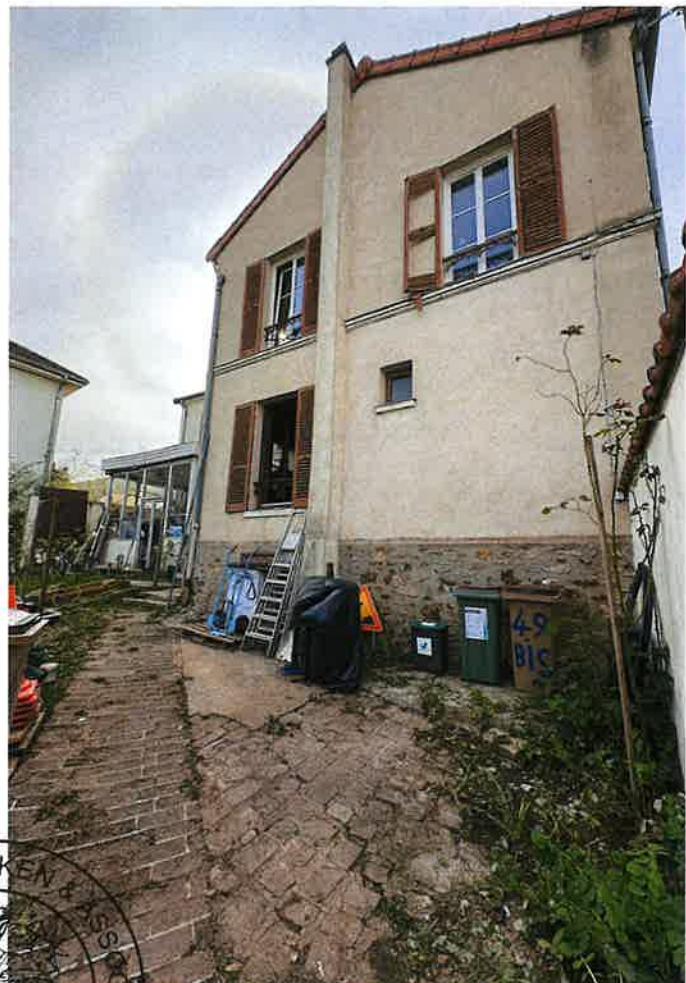
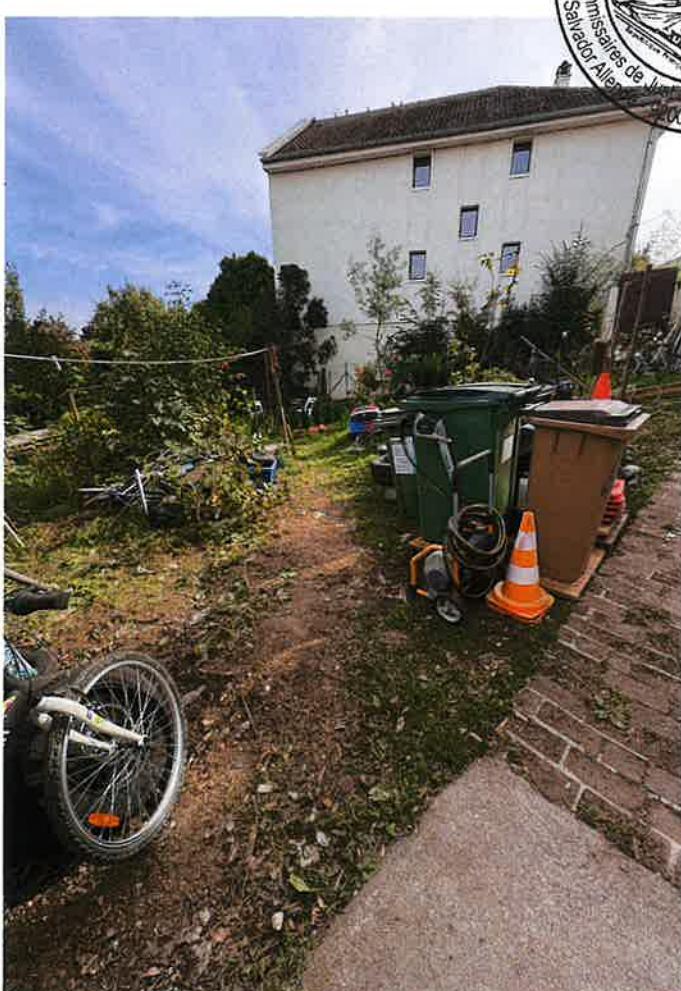
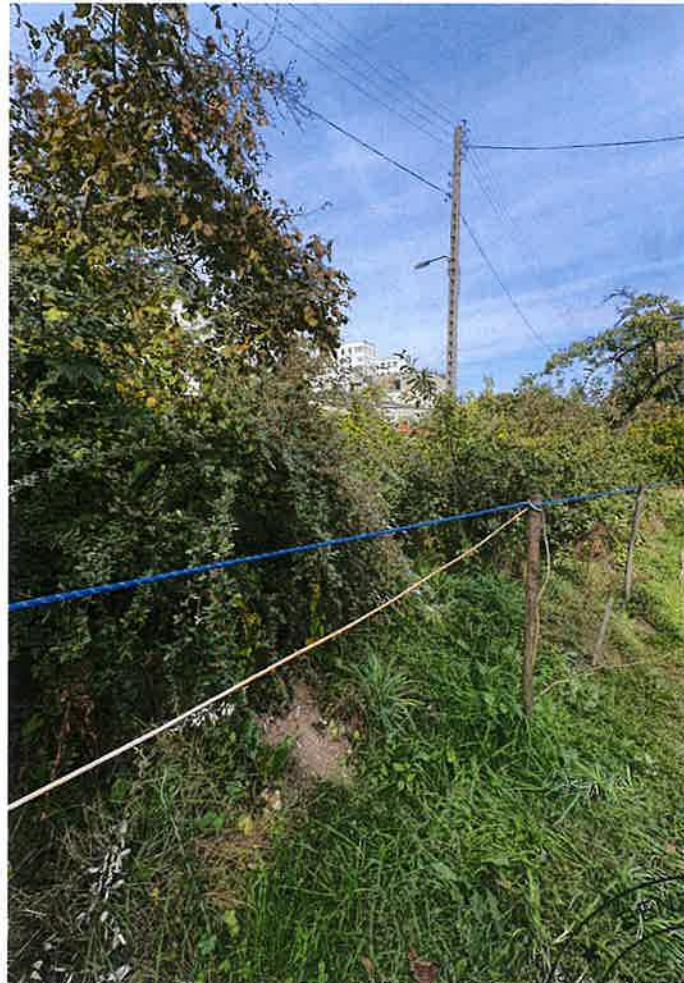
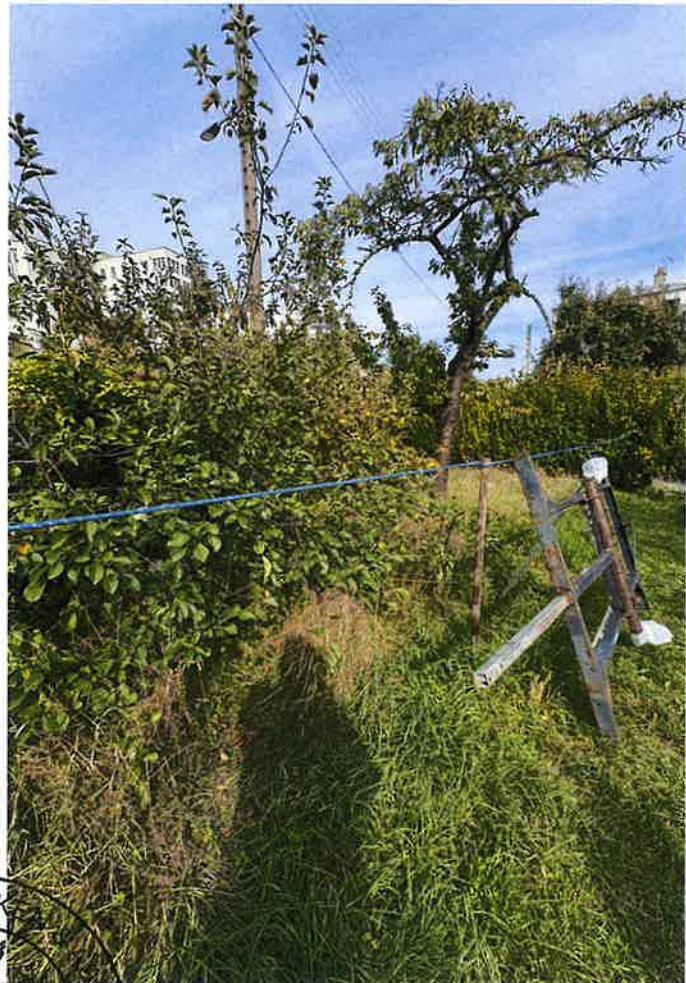
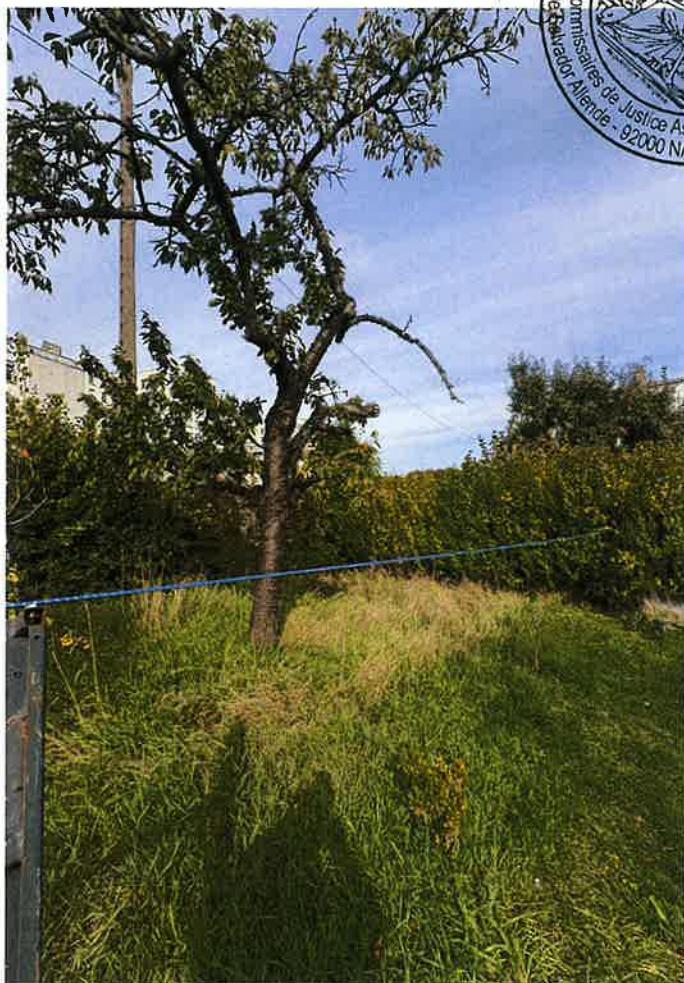
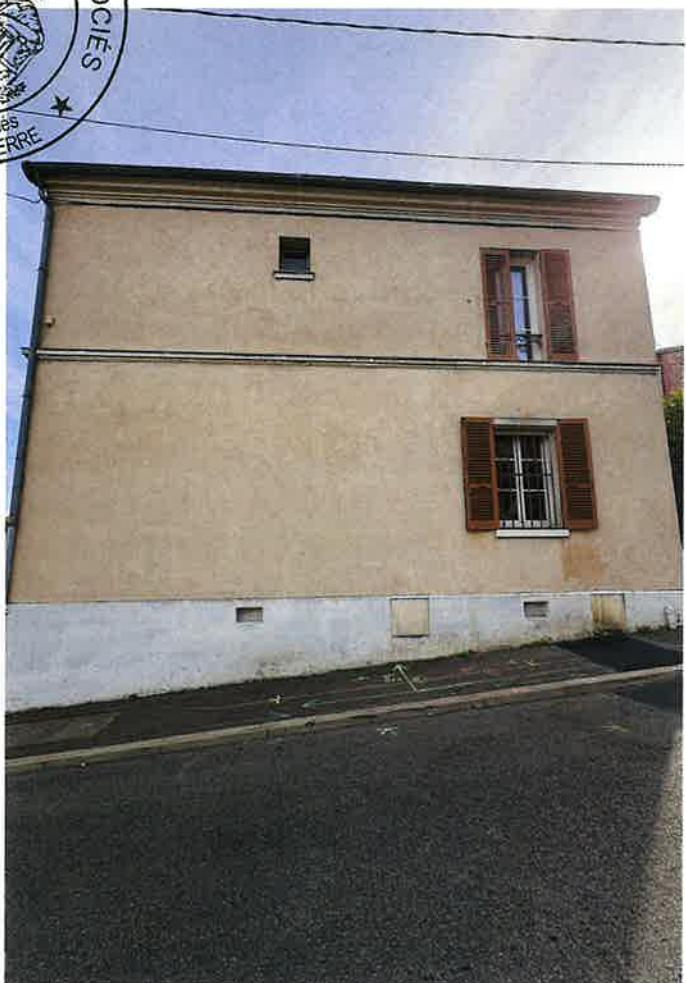
Accès à la maison par des marches en mauvais état, d'aspect ancien.

Crépi de la maison et pierres meulières en partie basse, le tout d'aspect ancien, en mauvais état.

Volets extérieurs de la maison en mauvais état.

Carrelage au sol, d'aspect ancien, en mauvais état.

Peinture sur les murs et en plafond, d'aspect ancien, en mauvais état avec écaillements de peinture à différents endroits.
