Dossier de Diagnostic Technique

12-14 Rue Rivault

Descriptif du bien : Hôtel

Rapport de repérage des matériaux et produits contenant de l'amiante

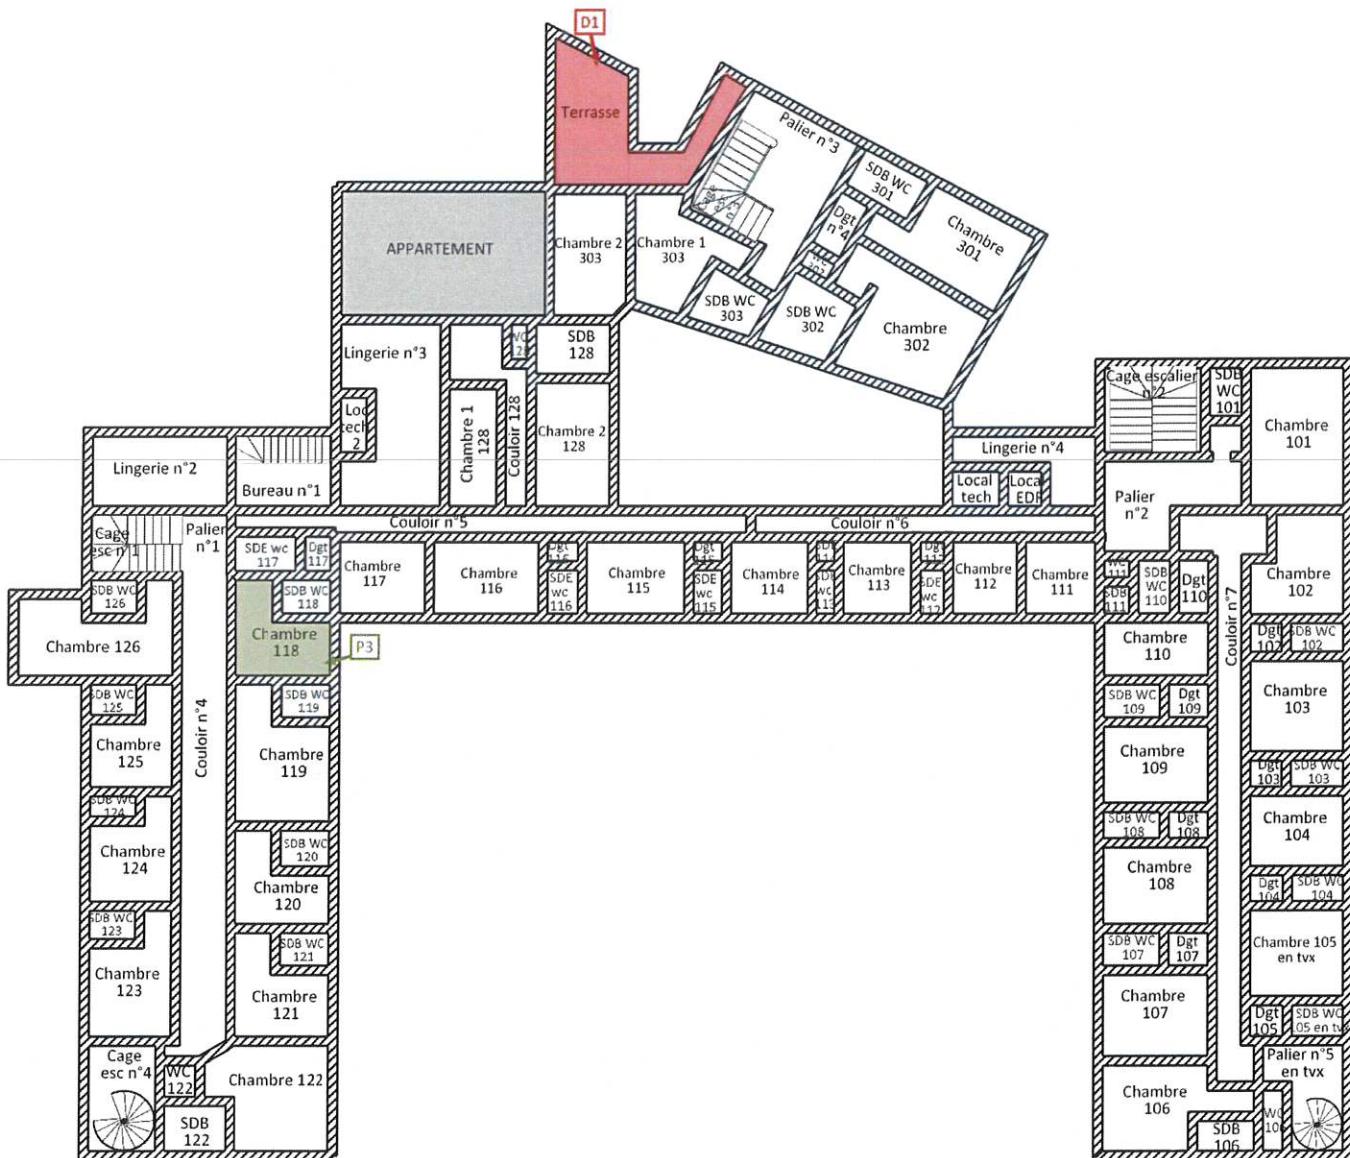
PLANCHE DE REPERAGE USUEL		<i>Adresse de l'immeuble :</i> 12-14 Rue Rivault 71400 AUTUN
N° dossier : 2023-11-239 #A		
N° planche : 3/4 Version : 1 Type : Croquis		
Origine du plan : Cabinet de diagnostic		Bâtiment – Niveau : Bâtiment - 1er étage

ÉLÉMENT DE CONSTRUCTION		Localisation	Méthode	O/R	Photo
N°	DÉSIGNATION	Éléments extérieurs			
413 Toiture Auvent Ardoises composites					
Bâtiment 1er étage Terrasse		Sur décision de l'opérateur	EP
