## PROCES VERBAL DE DESCRIPTION

**Syndicat des copropriétaires de la résidence Béatrice située 88 à 92, avenue Paul Vaillant Couturier 93120 LA COURNEUVE.**

Me suis transportée ce jour au 88 à 92, avenue Paul Vaillant Couturier 93120 LA COURNEUVE

## Dossier Technique Immobilier

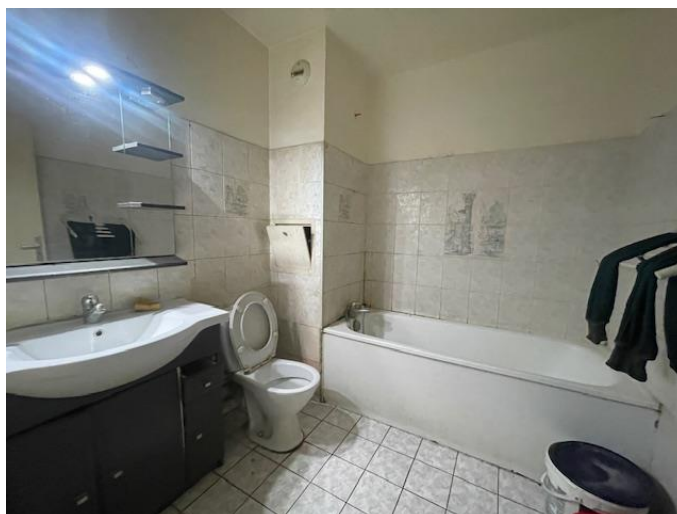
## **SALLE DE BAINS**

Le sol est recouvert de carreaux de carrelage dans un état vétuste.

Les murs sont recouverts de carreaux de carrelage jusqu'à une hauteur d'environ 1,80 m, dans un état vétuste. Au-delà, les murs sont recouverts de peinture dans un état vétuste.

Le plafond est recouvert de peinture dans un état vétuste.

- *Une baignoire.*
- *Une cuvette de WC à l'anglaise.*
- *Un meuble avec vasque.*
- *Une grille d'aération de type VMC.*

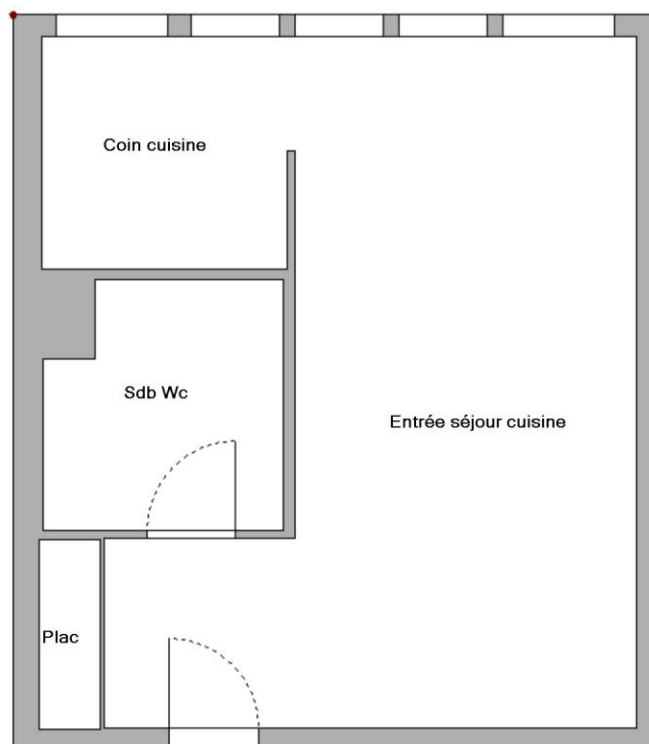
## 7.1 - Annexe - Schéma de repérage

Planche (croquis) de repérage technique effectué par le cabinet : Ariane Environnement, auteur : RIBEIRO Rui  
Dossier n° [REDACTED]  
Adresse du bien : 88, avenue Paul Vaillant Couturier (13) 93120 LA COURNEUVE

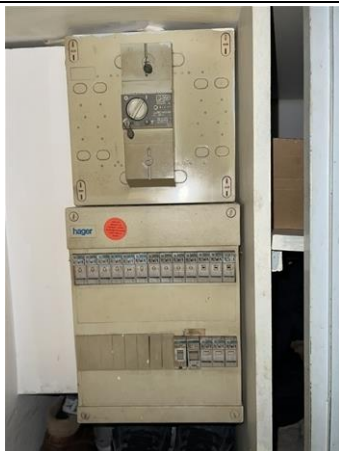
Photo du tableau électrique
