Dossier Technique Immobilier

Numéro de dossier : 94240/EPS/00328

Date du repérage : 27/02/2024

Désignation du ou des bâtiments
<i>Localisation du ou des bâtiments :</i> Département : ... Val-de-Marne Adresse : 67 avenue Flouquet Commune : 94240 L'HAÿ-LES-ROSES Section cadastrale AE, Parcelle(s) n° 24
Désignation et situation du ou des lots de copropriété : Ce bien ne fait pas partie d'une copropriété
Périmètre de repérage : Maison en R+1+combles aménagés, avec dépendance sur cour

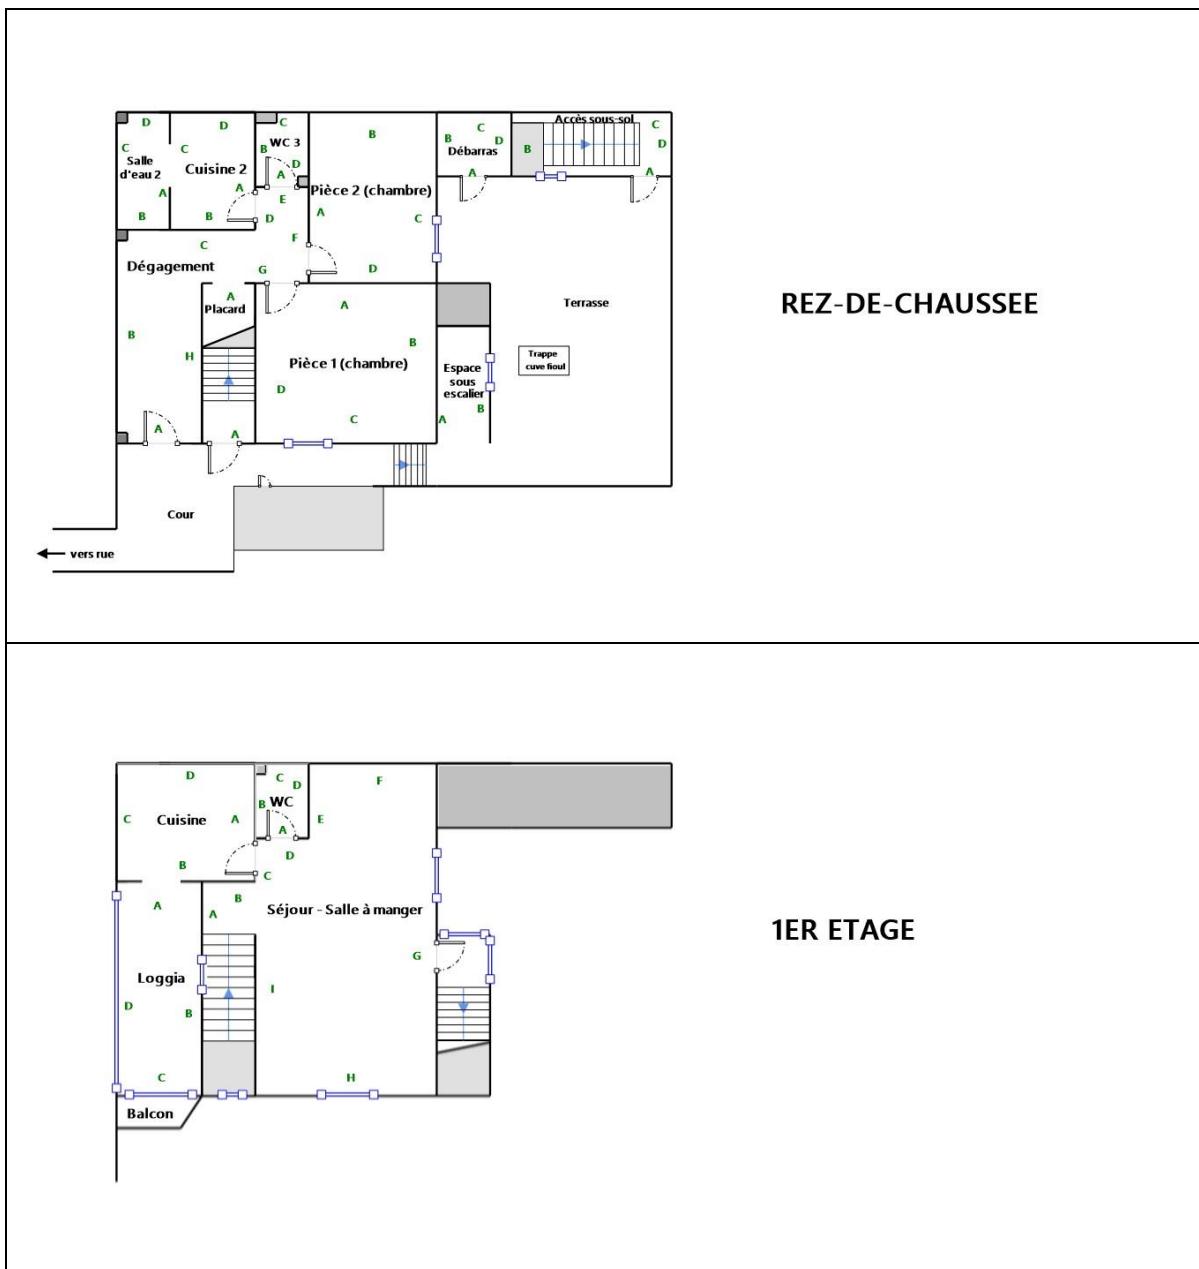
Localisation des mesures sur croquis de repérage

-		Eaux pluviales	PVC		Non mesurée	-		NM	Absence de revêtement	
-		Avant toit	Bois		Non mesurée	-		NM	Absence de revêtement	
251	A	Façade	Enduit extérieur	Crépi	mesure 1	<0,8		0		
252					mesure 2	<0,8				
253	B	Façade	Enduit extérieur	Crépi	mesure 1	<0,8		0		
254					mesure 2	<0,8				
255	C	Façade	Enduit extérieur	Crépi	mesure 1	<0,8		0		
256					mesure 2	<0,8				
257		Portail sur rue	Métal	Peinture	mesure 1	5,2	Dégradé (Ecaillage)	3	##

-		Trappe cuve fiohl	Métal		Non mesurée	-		NM	Absence de revêtement	
258		Petite porte sur cour	Métal	Peinture	mesure 1	2,7	Dégradé (Ecaillage)	3	##

Du fait de la présence de revêtements contenant du plomb au-delà des seuils en vigueur et de la nature des dégradations constatées (dégradé) sur certaines unités de diagnostic et en application de l'article L. 1334-9 du code de la santé publique, le propriétaire du bien, objet de ce constat, doit effectuer les travaux appropriés pour supprimer l'exposition au plomb, tout en garantissant la sécurité des occupants. Il doit également transmettre une copie complète du constat, annexes comprises, aux occupants de l'immeuble ou de la partie d'immeuble concernée et à toute personne amenée à effectuer des travaux dans cet immeuble ou la partie d'immeuble concernée.

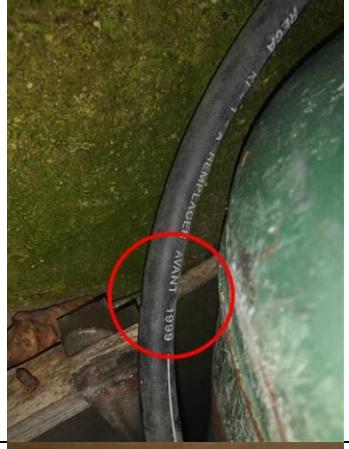
Points de contrôle ⁽³⁾ (selon la norme)	Anomalies observées (A1 ⁽⁴⁾ , A2 ⁽⁵⁾ , DGI ⁽⁶⁾ , 32c ⁽⁷⁾)	Libellé des anomalies et recommandations	Photos
C.6 - 7d4 Lyres GPL	A1	<p>La date limite d'utilisation de la lyre GPL en caoutchouc armé n'est pas lisible ou est dépassée.</p> <p>Remarques : La date limite d'utilisation de la lyre GPL est dépassée ; Faire intervenir un installateur gaz qualifié pour remplacer la lyre GPL (Extérieurs - Maison)</p>

<p>Photo n° PhGaz001 7d4 : la date limite d'utilisation de la lyre GPL en caoutchouc armé n'est pas lisible ou est dépassée. La date limite d'utilisation de la lyre GPL est dépassée; Faire intervenir un installateur gaz qualifié pour remplacer la lyre GPL</p>

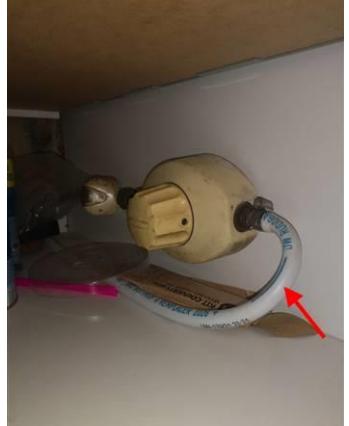
C.10 - 11a Raccordement en gaz des appareils par tuyaux non rigides	DGI	<p>Au moins un appareil est raccordé en gaz avec un tube souple. (Cuisinière non lisible 5 feux + four)</p> <p>Remarques : (1er étage - Cuisine) Le matériel n'est plus autorisé ; Faire intervenir un installateur gaz qualifié afin de remplacer le matériel existant par du matériel autorisé</p> <p>Risque(s) constaté(s) : Fuite de gaz</p>

<p>Photo n° PhGaz003 11a : au moins un appareil est raccordé en gaz avec un tube souple. (1er étage - Cuisine) Le matériel n'est plus autorisé; Faire intervenir un installateur gaz qualifié afin de remplacer le matériel existant par du matériel autorisé</p>

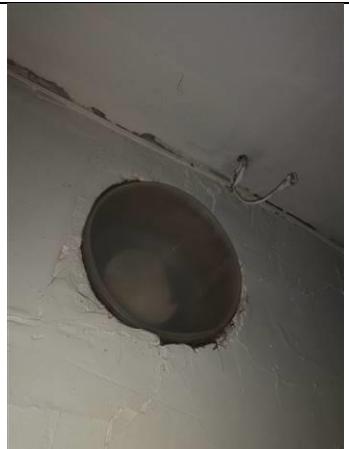
Points de contrôle ⁽³⁾ (selon la norme)	Anomalies observées (A1 ⁽⁴⁾ , A2 ⁽⁵⁾ , DGI ⁽⁶⁾ , 32c ⁽⁷⁾)	Libellé des anomalies et recommandations	Photos
C.15 - 20.3 Ventilation du local – Sortie d'air	A1	<p>Le dispositif de la sortie d'air du local équipé ou prévu pour un appareil d'utilisation est obturé. (Cuisinière non visible 5 feux + four)</p> <p>Remarques : (1er étage - Cuisine) Présence d'une sortie d'air obturée ; Déboucher la sortie d'air directe ou indirecte (1er étage - Cuisine)</p>

<p>Photo n° PhGaz004 20.3 : le dispositif de la sortie d'air du local équipé ou prévu pour un appareil d'utilisation est obturé. (1er étage - Cuisine) Présence d'une sortie d'air obturée; Déboucher la sortie d'air directe ou indirecte</p>

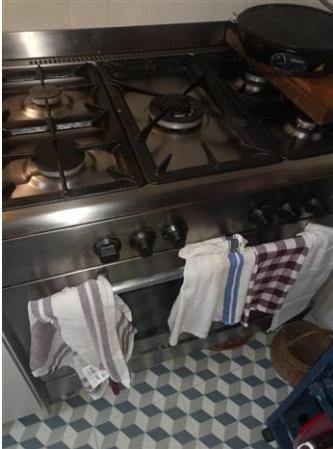
<p>Photo n° PhGaz002 Localisation : 1er étage - Cuisine Cuisinière non lisible (Type : Non raccordé)</p>

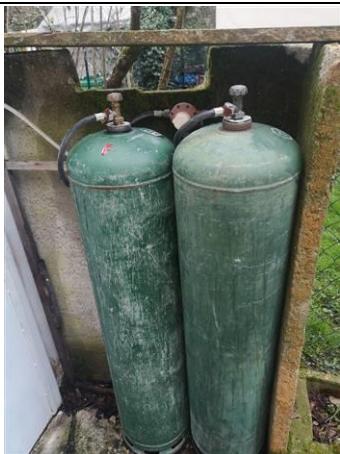
Photo n° Récipients GPL
Localisation : Extérieurs - Maison
Bouteilles de Propane
