# **ANNEXE**

## Dossier Technique Immobilier

**Bat. 103; Esc. E; Etage 3; Porte Gauche, Lot numéro 147, Cave lot N° 197**

**Rapport de mission de repérage des matériaux et produits contenant de l'amiante pour l'établissement du constat établi à l'occasion de la vente d'un immeuble bâti (Listes A et B de l'annexe 13-9 du Code de la Santé publique)**

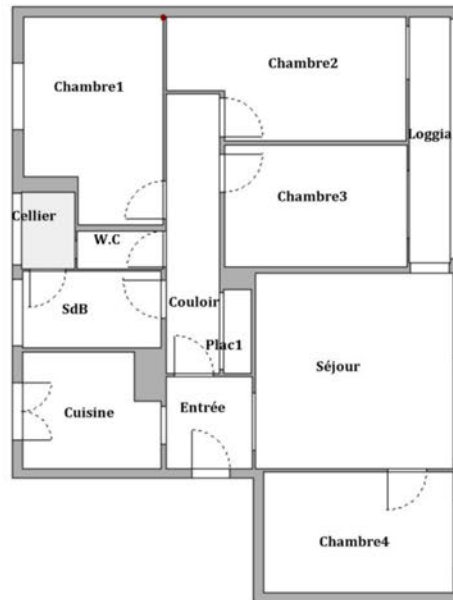
7.1 - Annexe - Schéma de repérage

Planche (croquis) de repérage technique effectué par le cabinet : Ariane Environnement, auteur : RIBEIRO Rui  
 Dossier n° WANVO-C/CRETEIL/2025/5549 du 10/07/2025  
 Adresse du bien : 1, rue Vincent Van Gogh (147, Cave lot N° 197) 94000 CRETEIL

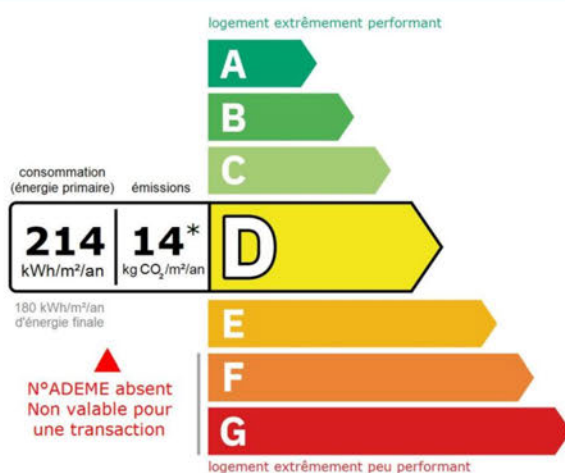
## Performance énergétique et climatique

Le niveau de consommation énergétique dépend de l'isolation du logement et de la performance des équipements.  
Pour l'améliorer, voir pages 4 à 6

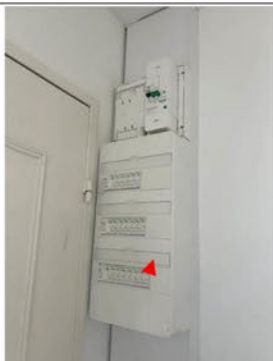
| | Prestations | Conclusion |
|--|---|---|
| | Électricité | L'installation intérieure d'électricité ne comporte aucune anomalie |

Photo du tableau électrique
