## Certificat de superficie de la partie privative

Adresse : ..... **2 Allée Ambroise Thomas**

Désignation et situation du ou des lots de copropriété :  
**Bât. D 1er Droite, Lot numéro 224**

# DPE Diagnostic de performance énergétique (logement)

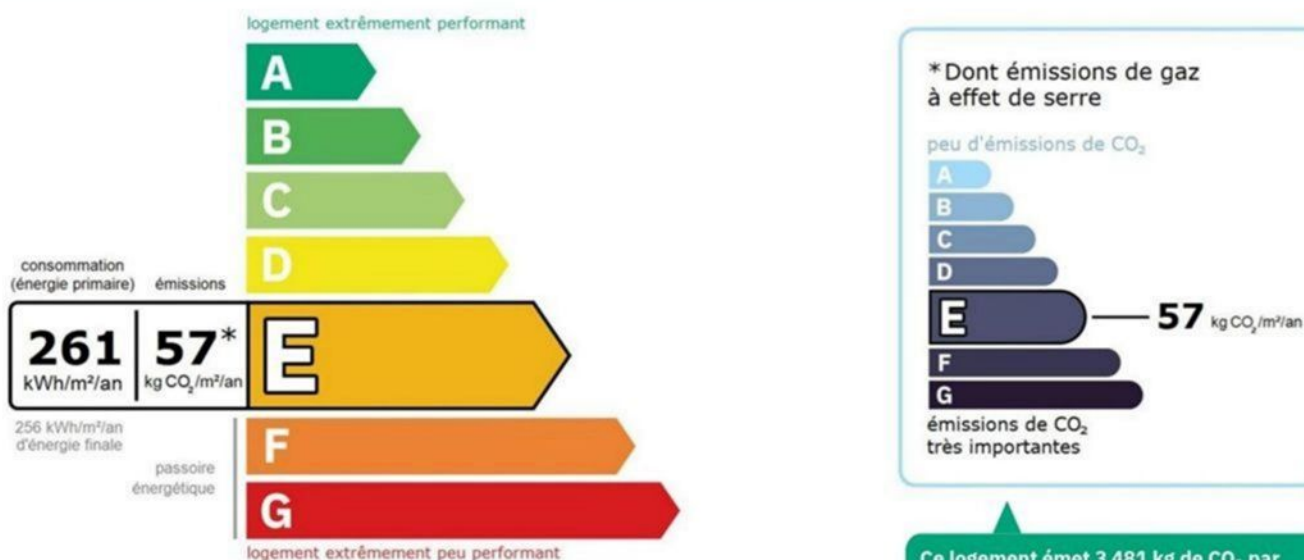
## Performance énergétique et climatique

Le niveau de consommation énergétique dépend de l'isolation du logement et de la performance des équipements. Pour l'améliorer, voir pages 4 à 6

Ce logement émet 3 481 kg de CO<sub>2</sub> par an, soit l'équivalent de 18 037 km parcourus en voiture. Le niveau d'émissions dépend principalement des types d'énergies utilisées (bois, électricité, gaz, fioul, etc.)

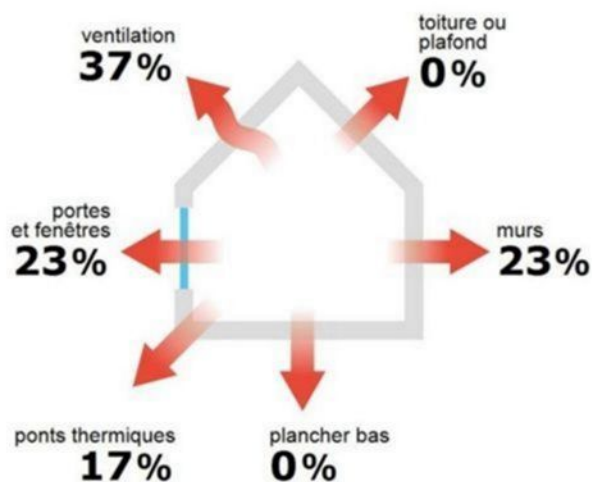
## Schéma des déperditions de chaleur

Ventilation naturelle par conduit

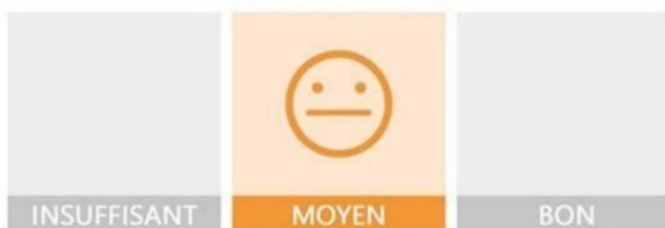
## Confort d'été (hors climatisation)\*

logement traversant

fenêtres équipées de volets extérieurs

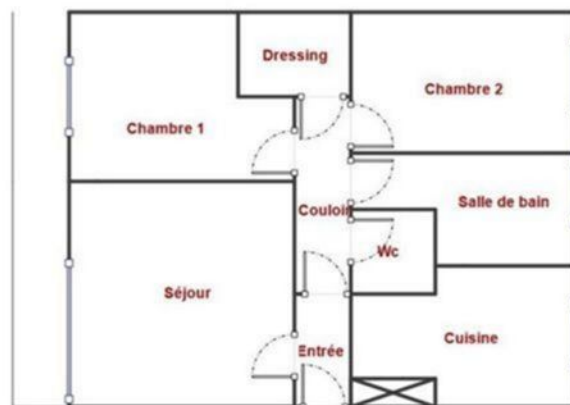
## 7.1 - Annexe - Schéma de repérage

| | Conduit en fibro-ciment | | Dalles de sol | <p>Nom du propriétaire :<br/>[REDACTED]<br/>Adresse du bien :<br/>[REDACTED]<br/>[REDACTED]<br/>[REDACTED]</p> |
