Dossier Technique Immobilier

Numéro de dossier : R.25.569 [REDACTED]
Date du repérage : 21/07/2025

Département : ... **Essonne**
Adresse : **88 rue Pierre Brossolette**
Commune : **91330 YERRES**
Section cadastrale AX, Parcelle(s) n°
50

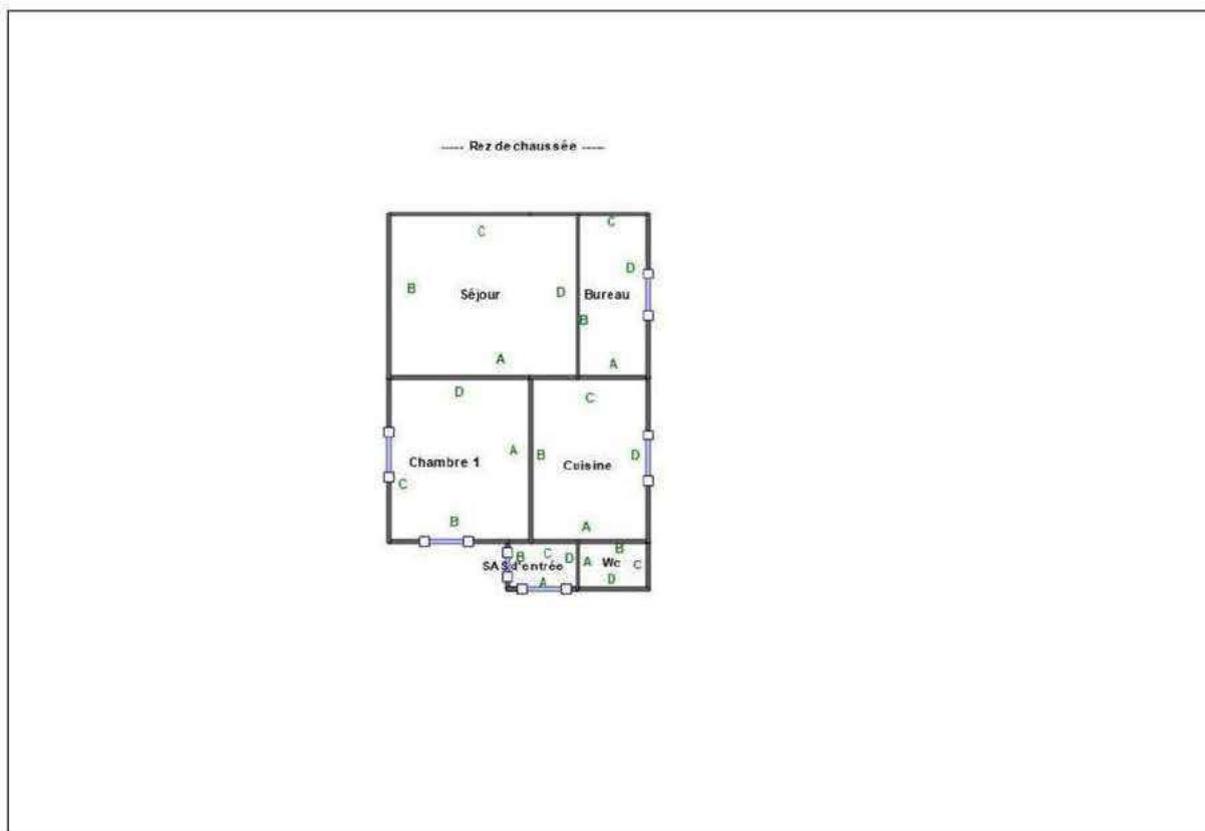
Localisation des mesures sur croquis de repérage

-			13	Porte	Bois		Non mesurée			NM		Absence de revêtement
-			14	Huisserie Porte	Bois		Non mesurée			NM		Absence de revêtement
2	Rez de chaussée - Séjour	A	15	Mur	Plâtre	Tapiserie	partie haute (> 1m)	11	Dégradé (Ecaillage)	3

N°	Localisation	Zone	Num UD	Unité de diagnostic	Substrat	Revêtement apparent	Localisation mesure	Mesure (mg/cm²)	Nature de la dégradation	Classement UD	Facteurs de dégradation du bât*	Observation	
3	Rez de chaussée - Cuisine	B	16	Mur	Plâtre	Tapissérie	mesure 3 (> 1m)	11	Dégradé (Ecaillage)	3			
4		C	17	Mur	Plâtre	Tapissérie	partie basse (< 1m)	12	Dégradé (Ecaillage)	3			
5		D	18	Mur	Plâtre	Tapissérie	partie basse (< 1m)	11	Dégradé (Ecaillage)	3

-		A	19	Plafond	Plâtre	polystyrène	Non mesurée			NM		Partie non visée par la réglementation	
6		A	20	Plinthes	Bois	Peinture	mesure 1	6	Non dégradé	1			
7		B	21	Fenêtre intérieure	Bois	Peinture	partie basse	12	Non dégradé	1			
8		B	22	Huissier Fenêtre intérieure	Bois	Peinture	partie basse	11	Non dégradé	1			
9		B	23	Fenêtre extérieure	Bois	Peinture	partie basse	10	Non dégradé	1			
10		B	24	Huissier Fenêtre extérieure	Bois	Peinture	partie basse	11	Non dégradé	1			
11		A	25	Mur	Plâtre	Tapissérie	partie basse (< 1m)	13	Non dégradé	1			
12		B	26	Mur	Plâtre	Tapissérie	partie basse (< 1m)	11	Non dégradé	1			
13		C	27	Mur	Plâtre	Tapissérie	partie basse (< 1m)	12	Non dégradé	1			
14		D	28	Mur	Plâtre	Tapissérie	partie basse (< 1m)	22	Non dégradé	1

-		A	29	Plafond	Plâtre	polystyrène	Non mesurée			NM		Partie non visée par la réglementation	
15		A	30	Plinthes	Bois	Peinture	mesure 1	12	Non dégradé	1			
16		D	31	Fenêtre intérieure	Bois	Peinture	partie basse	7	Dégradé (Ecaillage)	3			
17		D	32	Huissier Fenêtre intérieure	Bois	Peinture	partie basse	5	Dégradé (Ecaillage)	3			
18		D	33	Fenêtre extérieure	Bois	Peinture	partie basse	4	Dégradé (Ecaillage)	3			
19		D	34	Huissier Fenêtre extérieure	Bois	Peinture	partie basse	6	Dégradé (Ecaillage)	3			
20		Rez de chaussée - Chambre 1	A	35	Mur	Plâtre	Tapissérie	partie basse (< 1m)	4	Dégradé (Ecaillage)	3		
21			B	36	Mur	Plâtre	Tapissérie	partie basse (< 1m)	6	Dégradé (Ecaillage)	3		
22			C	37	Mur	Plâtre	Tapissérie	partie basse (< 1m)	7	Dégradé (Ecaillage)	3		
23			D	38	Mur	Plâtre	Tapissérie	partie basse (< 1m)	7	Dégradé (Ecaillage)	3

-			A	39	Plafond	Plâtre	polystyrène	Non mesurée			NM		Partie non visée par la réglementation
24	A		40	Plinthes	Bois	Peinture	mesure 1	4	Dégradé (Ecaillage)	3			
25	B		41	Fenêtre intérieure	Bois	Peinture	partie basse	5	Non dégradé	1			
26	B		42	Huissier Fenêtre intérieure	Bois	Peinture	partie basse	7	Dégradé (Ecaillage)	3			
27	B		43	Fenêtre extérieure	Bois	Peinture	partie basse	8	Dégradé (Ecaillage)	3			
28	B		44	Huissier Fenêtre extérieure	Bois	Peinture	partie basse	6	Dégradé (Ecaillage)	3			
29	Rez de chaussée - Bureau	A	45	Mur	Plâtre	Tapissérie	partie basse (< 1m)	5	Dégradé (Ecaillage)	3			
30		B	46	Mur	Plâtre	Tapissérie	partie basse (< 1m)	12	Dégradé (Ecaillage)	3			
31		C	47	Mur	Plâtre	Tapissérie	partie basse (< 1m)	15	Dégradé (Ecaillage)	3			
32		D	48	Mur	Plâtre	Tapissérie	partie basse (< 1m)	13	Non dégradé	1

-		A	49	Plafond	Plâtre	polystyrène	Non mesurée			NM		Partie non visée par la réglementation	
33		A	50	Plinthes	Bois	Peinture	mesure 1	6	Dégradé (Ecaillage)	3			
34		D	51	Fenêtre intérieure	Bois	Peinture	partie basse	0	Dégradé (Ecaillage)	3			
35		D			Bois	Peinture	partie haute	12	Dégradé (Ecaillage)				
36	D	52	Huissier Fenêtre intérieure	Bois	Peinture	partie basse	14	Dégradé (Ecaillage)	3				
37	D	53	Fenêtre extérieure	Bois	Peinture	partie basse	12	Dégradé (Ecaillage)	3				
38	D	54	Huissier Fenêtre extérieure	Bois	Peinture	partie basse	12	Dégradé (Ecaillage)	3

Du fait de la présence de revêtements contenant du plomb au-delà des seuils en vigueur et de la nature des dégradations constatées (dégradé) sur certaines unités de diagnostic et en application de l'article L. 1334-9 du code de la santé publique, le propriétaire du bien, objet de ce constat, doit effectuer les travaux appropriés pour supprimer l'exposition au plomb, tout en garantissant la sécurité des occupants. Il doit également transmettre une copie complète du constat, annexes comprises, aux

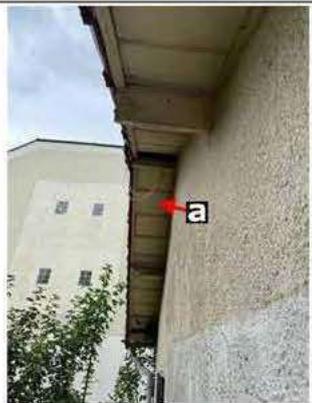
Localisation	Identifiant + Description	Conclusion (justification)	Etat de conservation** et préconisations*	Photo
Parties extérieures toiture	Identifiant: ZPSO-001 Description: Plaques en fibres-ciment (y compris plaques « sous tuiles ») Liste selon annexe.13-9 du CSP: B	Présence d'amiante (Sur décision de l'opérateur)	général – Obligations réglementaires Matériau non dégradé Résultat EP** Préconisation : Il est recommandé de réaliser une évaluation périodique. Recommandation : Voir les Mesures d'ordre général – Obligations réglementaires

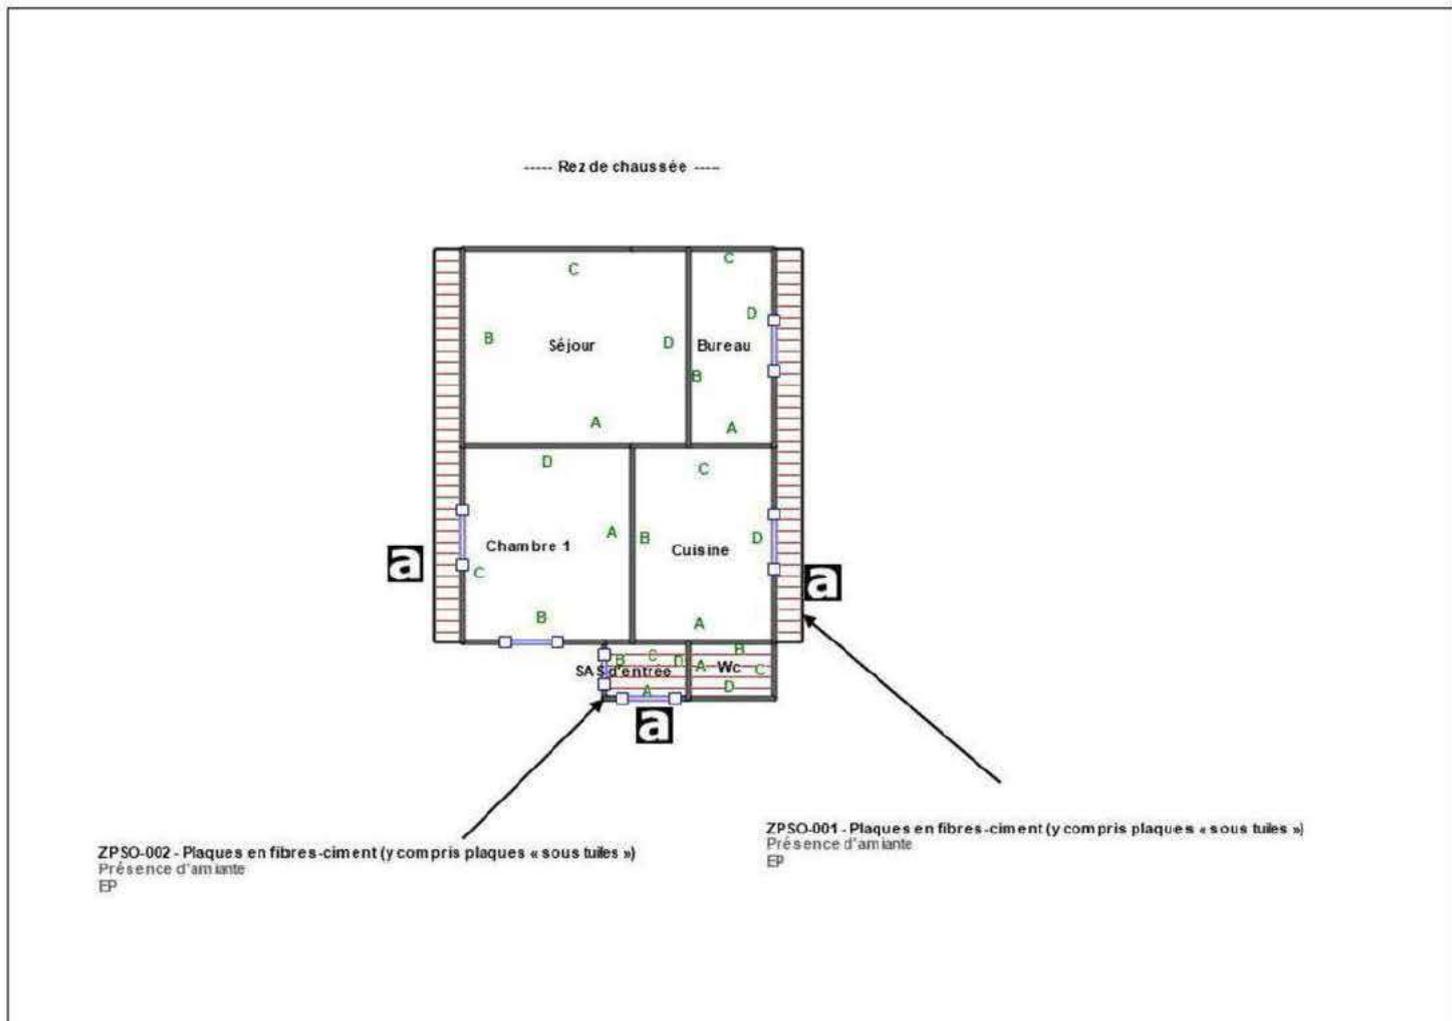
7.1 - Annexe - Schéma de repérage

Localisation	Identifiant + Description	Conclusion (justification)	Etat de conservation** et préconisations*	Photo
Rez de chaussée - SAS d'entrée	Identifiant: ZPSO-002 Description: Plaques en fibres-ciment (y compris plaques « sous tuiles ») Liste selon annexe.13-9 du CSP: B	Présence d'amiante (Sur décision de l'opérateur)	Matériau non dégradé Résultat EP** Préconisation : Il est recommandé de réaliser une évaluation périodique. Recommandation : Voir les Mesures d'ordre

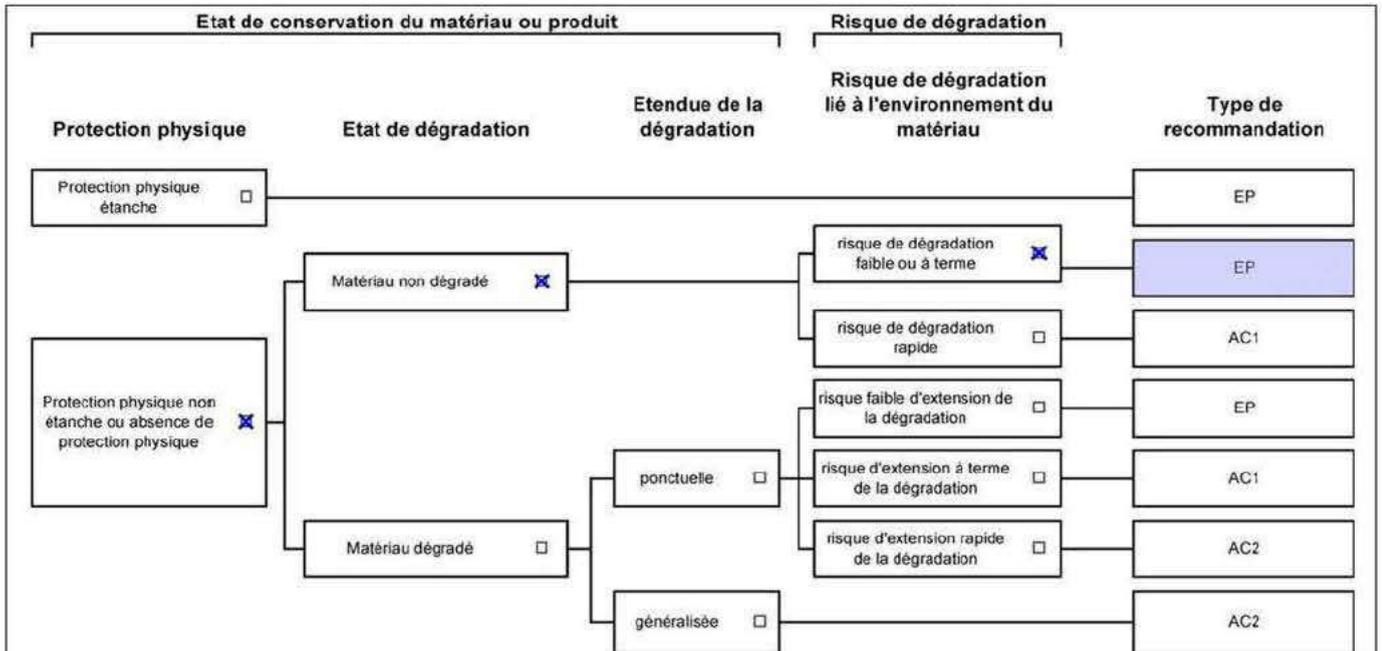
Dossier n° R.25.569 [REDACTED]
 Date de l'évaluation : 21/07/2025
 Bâtiment / local ou zone homogène : Rez de chaussée - SAS d'entrée
 Identifiant Matériau : ZPSO-002
 Matériau : Plaques en fibres-ciment (y compris plaques « sous tuiles »)
 Résultat EP : Il est recommandé de réaliser une évaluation périodique.

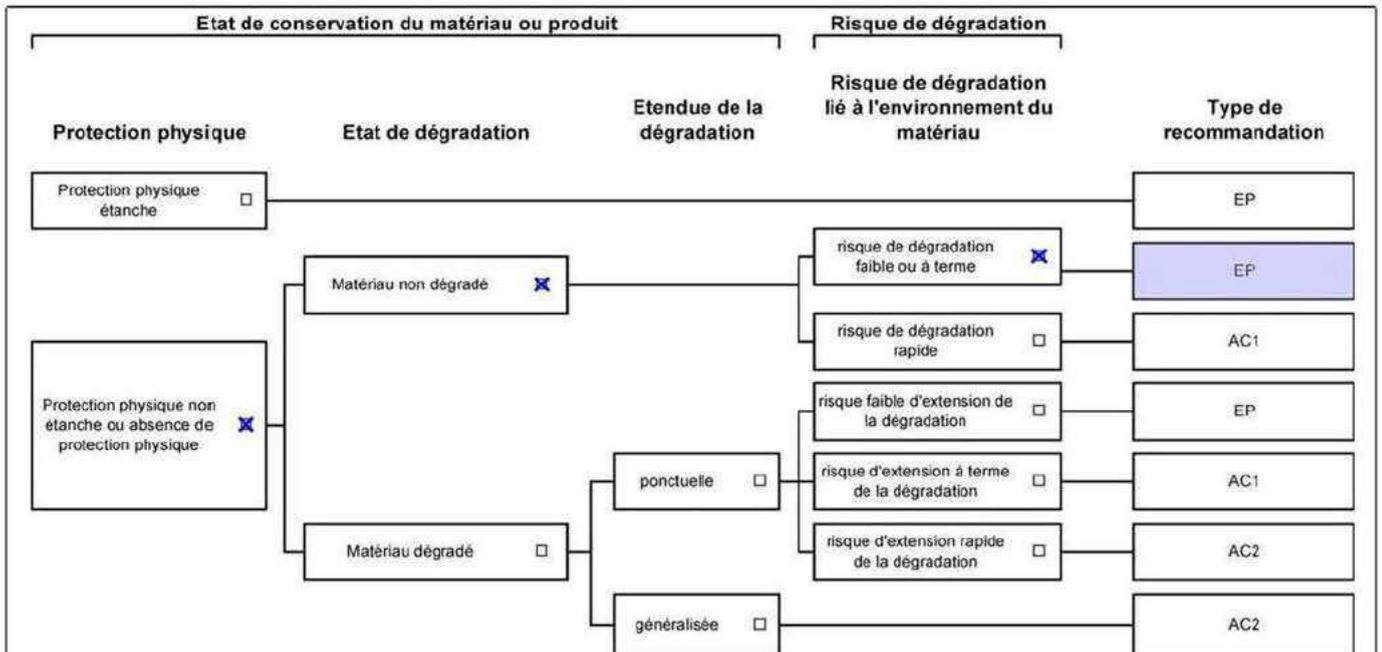
Dossier n° R.25.569 [REDACTED]
 Date de l'évaluation : 21/07/2025
 Bâtiment / local ou zone homogène : Parties extérieures toiture
 Identifiant Matériau : ZPSO-001
 Matériau : Plaques en fibres-ciment (y compris plaques « sous tuiles »)
 Résultat EP : Il est recommandé de réaliser une évaluation périodique.

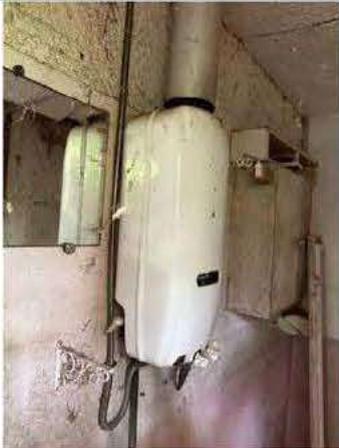
Photo n° PhGaz001
Localisation : Rez de chaussée - Wc
Chaudière (Type : Raccordé)

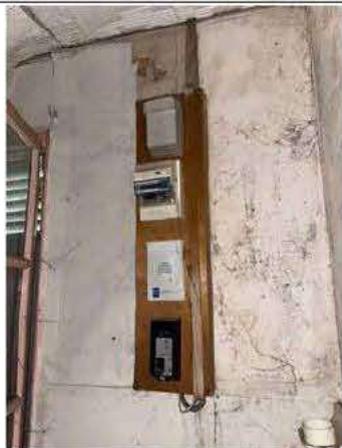
Photo n° PhEle001

B11 a3 Il n'y a aucun dispositif différentiel à haute sensibilité inf. ou égal à 30 mA.
