# Dossier Technique Immobilier

Numéro de dossier : 93390/EPS/00559

Adresse : .....**2 allée Maurice Audin**

Commune : .....**93390 CLICHY SOUS BOIS**

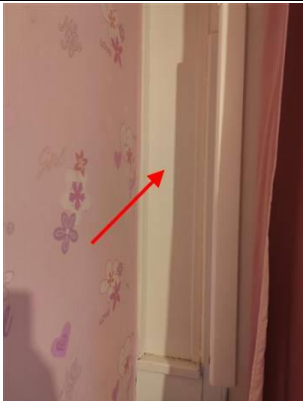
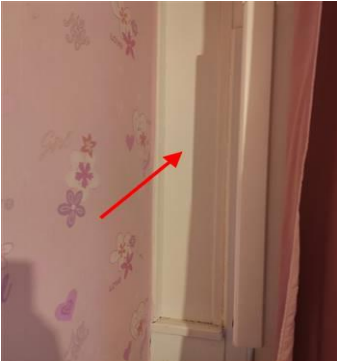
| Localisation | Identifiant + Description | Conclusion (justification) | Etat de conservation** et préconisations* | Photo |
|---|---|---|---|---|
| Chambre 2 | <u>Identifiant:</u> M001<br><u>Description:</u> Panneaux de cloisons type "glasal" ou fibres-ciment<br><u>Composant de la construction:</u> 3 - Parois verticales intérieures - Cloisons sèches (assemblées, préfabriquées)<br><u>Partie à sonder:</u> Panneaux de cloisons lisses ou moulurées, préfabriquées ou non<br><u>Liste selon annexe.13-9 du CSP:</u> B<br><u>Sondage:</u> Choc, Sonore, Visuel | Présence d'amiante (sur jugement de l'opérateur) | Matériau non dégradé<br><br><b>Résultat</b> EP**<br><br><b>Préconisation :</b> Il est recommandé de réaliser une évaluation périodique. | |

| | <p>Photo n° PhA001<br/> Localisation : Chambre 2<br/> Ouvrage : 3 - Parois verticales intérieures - Cloisons sèches (assemblées, préfabriquées)<br/> Partie d'ouvrage : Panneaux de cloisons lisses ou moulurées, préfabriquées ou non<br/> Description : Panneaux de cloisons type "glasal" ou fibres-ciment</p> |

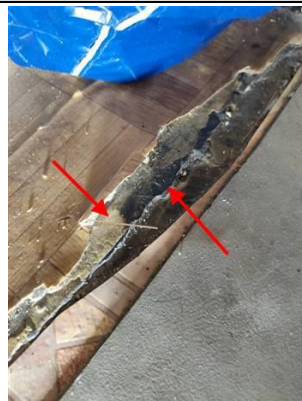
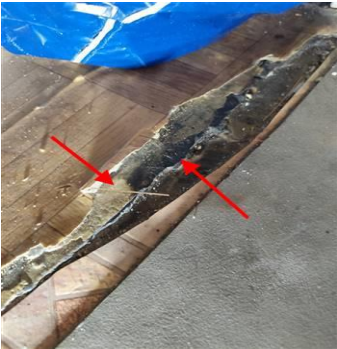
| Localisation | Identifiant + Description | Conclusion (justification) | Etat de conservation** et préconisations* | Photo |
|---|---|---|---|---|
| Entrée - Dégagement avec placards | <p>Identifiant: M002</p> <p>Description: Dalle de sol + colle noire</p> <p>Composant de la construction: 5 - Planchers et planchers techniques - Revêtements de sols</p> <p>Partie à sonder: Dalle de sol</p> <p>Liste selon annexe.13-9 du CSP: B</p> <p>Sondage: Visuel</p> | Présence d'amiante (sur jugement de l'opérateur) | <p>Matériau dégradé (étendue ponctuelle)</p> <p><b>Résultat</b> AC1**</p> <p><b>Préconisation :</b> Il est recommandé de réaliser une action corrective de premier niveau.</p> <p><b>Recommandation :</b> visibles là où le revêtement de sol a été décollé</p> | |

| | <p>Photo n° PhA002<br/> Localisation : Entrée - Dégagement avec placards<br/> Ouvrage : 5 - Planchers et planchers techniques - Revêtements de sols<br/> Partie d'ouvrage : Dalle de sol<br/> Description : Dalle de sol + colle noire</p> |

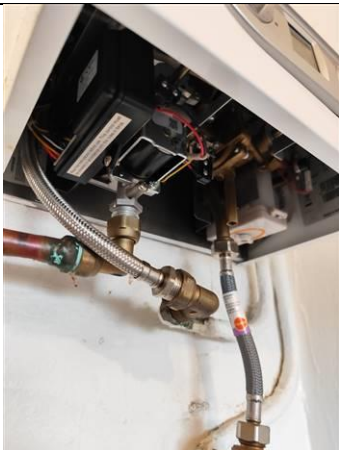
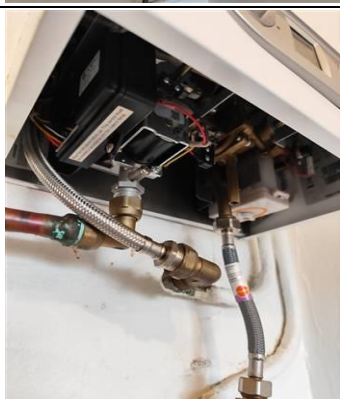
| Points de contrôle <sup>(3)</sup><br>(selon la norme) | Anomalies observées<br>(A1 <sup>(4)</sup> , A2 <sup>(5)</sup> ,<br>DGI <sup>(6)</sup> , 32c <sup>(7)</sup> ) | Libellé des anomalies et recommandations | Photos |
|---|---|---|---|
| C.7 - 8a1<br>Organe de Coupure d'Appareil<br>(OCA) | A1 | Au moins un organe de coupure d'appareil est absent. (Chauffe-eau COINTRA CPA S11)<br><br><b>Remarques :</b> (Cuisine)<br>Absence de robinet de commande ; Faire intervenir un installateur gaz qualifié afin d'installer un robinet de commande | |

Photo n° PhGaz004  
8a1 : au moins un organe de coupure d'appareil est absent. (Cuisine)  
Absence de robinet de commande; Faire intervenir un installateur gaz qualifié afin d'installer un robinet de commande

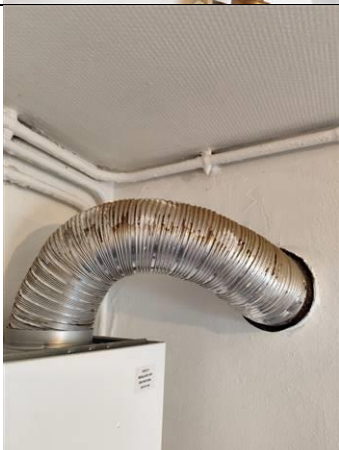
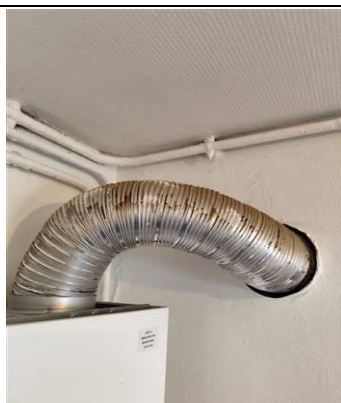
Photo n° PhGaz005

| Points de contrôle <sup>(3)</sup><br>(selon la norme) | Anomalies observées<br>(A1 <sup>(4)</sup> , A2 <sup>(5)</sup> ,<br>DGI <sup>(6)</sup> , 32c <sup>(7)</sup> ) | Libellé des anomalies et recommandations | Photos |
|---|---|---|---|
| C.24 - 29d1<br>Appareil raccordé - Etat du conduit de raccordement | A2 | Le conduit de raccordement présente une contre pente. (Chauffe-eau COINTRA CPA S11)<br><br><b>Remarques :</b> (Cuisine)<br>Présence d'un conduit de raccordement présentant une contrepente ; Faire intervenir un installateur gaz qualifié afin de modifier ou remplacer le conduit existant<br><b>Risque(s) constaté(s) :</b> Risque d'intoxication à cause de l'absence totale ou partielle d'évacuation des produits de combustion | |

29d1 : le conduit de raccordement présente une contre pente. (Cuisine)  
Présence d'un conduit de raccordement présentant une contrepente; Faire intervenir un installateur gaz qualifié afin de modifier ou remplacer le conduit existant

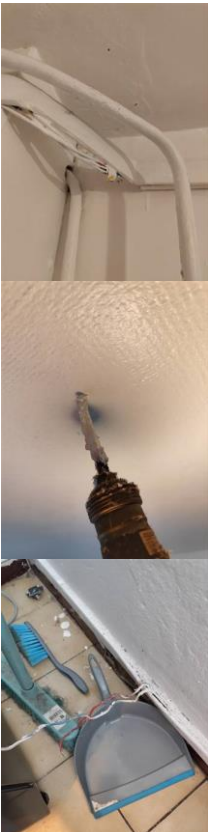
| Domaines | Anomalies | Photo |
|---|---|---|
| | <p>Au moins un conducteur isolé n'est pas placé sur toute sa longueur dans un conduit, une goulotte ou une plinthe ou une huisserie, en matière isolante ou métallique, jusqu'à sa pénétration dans le matériel électrique qu'il alimente.</p> <p><b>Remarques :</b> Présence de conducteurs électriques non protégés mécaniquement : appliques murales ou plafonniers dans l'attente d'un luminaire, goulotte ou gaine pvc manquante. ; <b>Faire intervenir un électricien qualifié afin d'installer des protections mécanique sur les conducteurs non protégés</b></p> | |

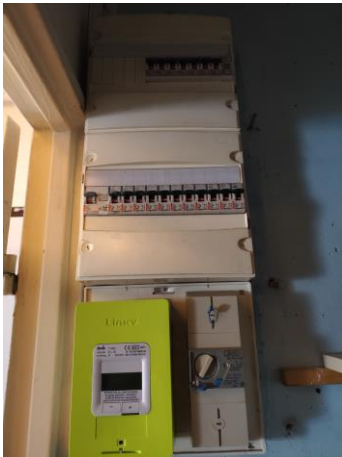
Tableau de répartition avec différentiel à haute sensibilité 30mA calibre 40A

**La présence de disjoncteur différentiel à haute sensibilité 30mA en tête d'installation lève certaines anomalies, et surtout assure la sécurité des personnes et des biens contre les surintensités et les surtensions.**

**Cependant ce différentiel 30mA calibré 40A est inadapté en présence d'un circuit 32A : nécessité d'un différentiel 30mA calibré 63A ou de 2 calibrés 40A.**
