## Dossier Technique Immobilier

# Résumé de l'expertise n° [REDACTED] [REDACTED]/AULNAY SOUS BOIS/2025/5419

Adresse : ..... **24, rue du Dr Broussais**

Commune : ..... **93600 AULNAY SOUS BOIS**

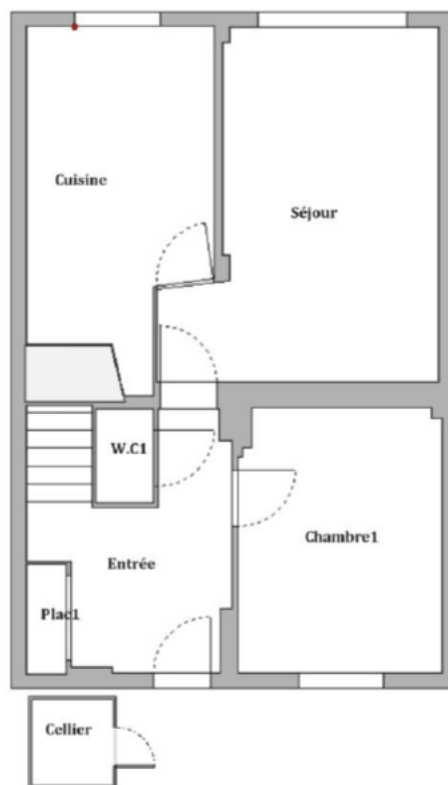
Rez-de-chaussée

Planche (croquis) de repérage technique effectué par le cabinet : Ariane Environnement, auteur : RIBEIRO Rui  
Dossier n° [REDACTED]/AULNAY SOUS BOIS/2025/5419 du 05/05/2025  
Adresse du bien : 24, rue du Dr Broussais (167, Cellier lot N° 417, Parking lot N° 386) 93600 AULNAY SOUS BOIS

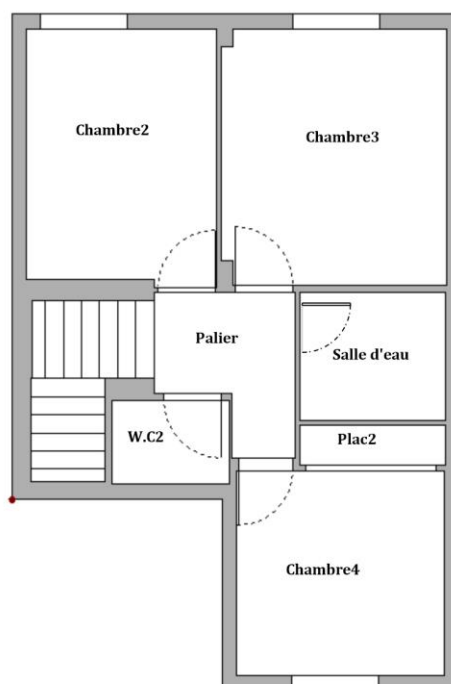
1er Etage

**Planche (croquis) de repérage technique effectué par le cabinet : Ariane Environnement, auteur : RIBEIRO Rui**  
**Dossier n° [REDACTED] /AULNAY SOUS BOIS/2025/5419 du 05/05/2025**  
**Adresse du bien : 24, rue du Dr Broussais (167, Cellier lot N° 417, Parking lot N° 386) 93600 AULNAY SOUS BOIS**

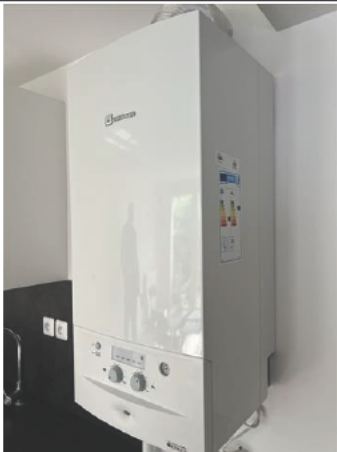
| Points de contrôle <sup>(3)</sup><br>(selon la norme) | Anomalies observées<br>(A1 <sup>(4)</sup> , A2 <sup>(5)</sup> ,<br>DGI <sup>(6)</sup> , 32c <sup>(7)</sup> ) | Libellé des anomalies et recommandations |
|---|---|---|
| C.24 - 29d4<br>Appareil raccordé - Etat du conduit de raccordement | A2 | Le conduit de raccordement présente une usure avancée, et/ou des déformations. (Chaudière e.l.m. leblanc ACLEIS NGLM24)<br><b>Risque(s) constaté(s) :</b> Risque d'intoxication à cause de l'absence totale ou partielle d'évacuation des produits de combustion |

Photo n° PhGaz001  
Localisation : Cuisine  
Chaudière e.l.m. leblanc (Type : Raccordé)

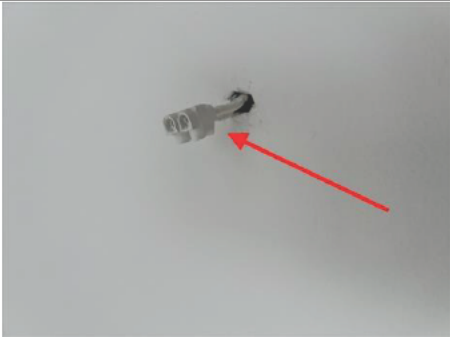
| | Photo PhEle001<br>Libellé de l'anomalie : B7.3 d L'installation électrique comporte au moins une connexion avec une partie active nue sous tension accessible.<br>Remarques : Présence de connexion de matériel électrique présentant des parties actives nues sous tension ; Faire intervenir un électricien qualifié afin de remplacer les matériels présentant des parties actives nues sous tension |
