## Certificat de superficie de la partie privative

Adresse : ..... **20 rue Melingue**

Désignation et situation du ou des lots de copropriété :  
**Bât. B Esc. 5 RDC Gauche, Lot N° 101, 31 cave N°4,  
277 Parking 1er SS**

# DPE Diagnostic de performance énergétique (logement)

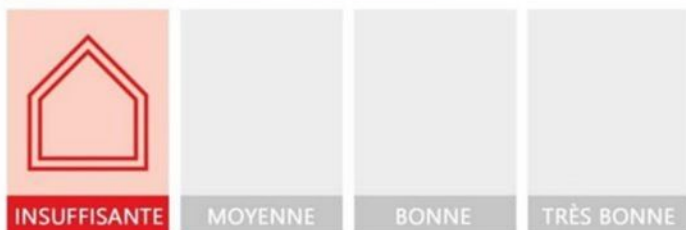
## Performance de l'isolation

| | description | isolation |
|---|---|---|
| Portes et fenêtres | Portes-fenêtres coulissantes métal à rupture de ponts thermiques, double vitrage avec lame d'air 8 mm et volets roulants pvc / Fenêtres battantes métal à rupture de ponts thermiques, double vitrage avec lame d'air 8 mm / Fenêtres oscillantes métal à rupture de ponts thermiques, double vitrage avec lame d'air 8 mm / Porte(s) bois opaque pleine | insuffisante |

| Lot | Description | Performance recommandée |
|---|---|---|
| Mur | Isolation des murs par l'intérieur.<br>Avant d'isoler un mur, vérifier qu'il ne présente aucune trace d'humidité. | $R > 4,5 \text{ m}^2 \cdot \text{K/W}$ |

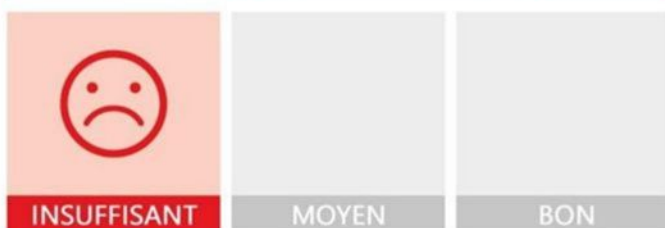
## Confort d'été (hors climatisation)\*

Les caractéristiques de votre logement améliorant le confort d'été :

logement traversant

Équipez les fenêtres de votre logement de volets extérieurs ou brise-soleil.

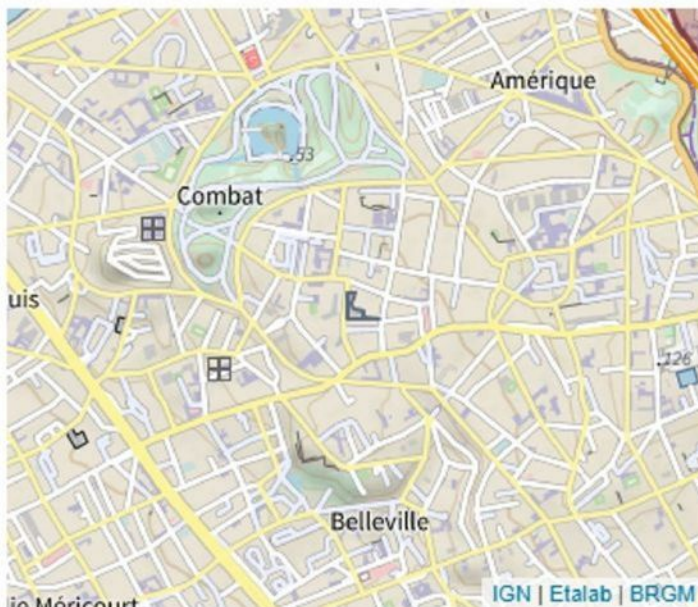
Les sols argileux évoluent en fonction de leur teneur en eau. De fortes variations d'eau (sécheresse ou d'apport massif d'eau) peuvent donc fragiliser progressivement les constructions (notamment les maisons individuelles aux fondations superficielles) suite à des gonflements et des tassements du sol, et entraîner des dégâts pouvant être importants. Le zonage argile identifie les zones exposées à ce phénomène de retrait-gonflement selon leur degré d'exposition.

Exposition nulle : aucune présence de sols argileux n'a été identifiée selon les cartes géologiques actuelles. Toutefois il peut y avoir des poches ponctuelles de sols argileux.

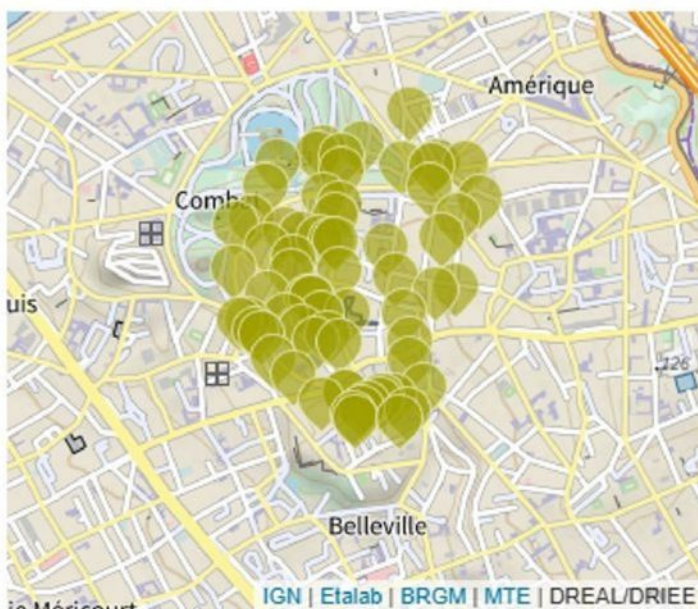
### POLLUTION DES SOLS (500 m)

Les pollutions des sols peuvent présenter un risque sanitaire lors des changements d'usage des sols (travaux, aménagements, changement d'affectation des terrains) si elles ne sont pas prises en compte dans le cadre du projet.

- 68 site(s) potentiellement pollué(s), référencé(s) dans l'inventaire des sites ayant accueilli par le passé une activité qui a pu générer une pollution des sols (CASIAS).

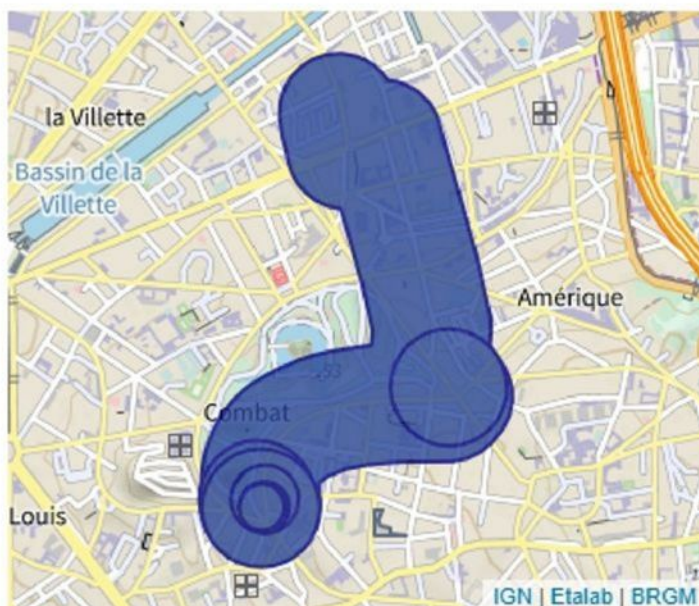
## CANALISATIONS TRANSPORT DE MATIÈRES DANGEREUSES

Une canalisation de matières dangereuses (gaz naturel, produits pétroliers ou chimiques) est située dans un rayon de 500 m autour de votre parcelle. La carte représente les implantations présentes autour de votre localisation. Il convient de rechercher une information plus précise en se rendant en mairie.
