# DPE Diagnostic de performance énergétique (logement)

N°ADEME : [2472E16833870](#)  
Etabli le : 14/05/2024  
Valable jusqu'au : 13/05/2034

Adresse : **Moulin de Guerpeigné  
72500 LUCEAU**

Type de bien : Maison Individuelle  
Année de construction : Avant 1948  
Surface habitable : **254 m²**

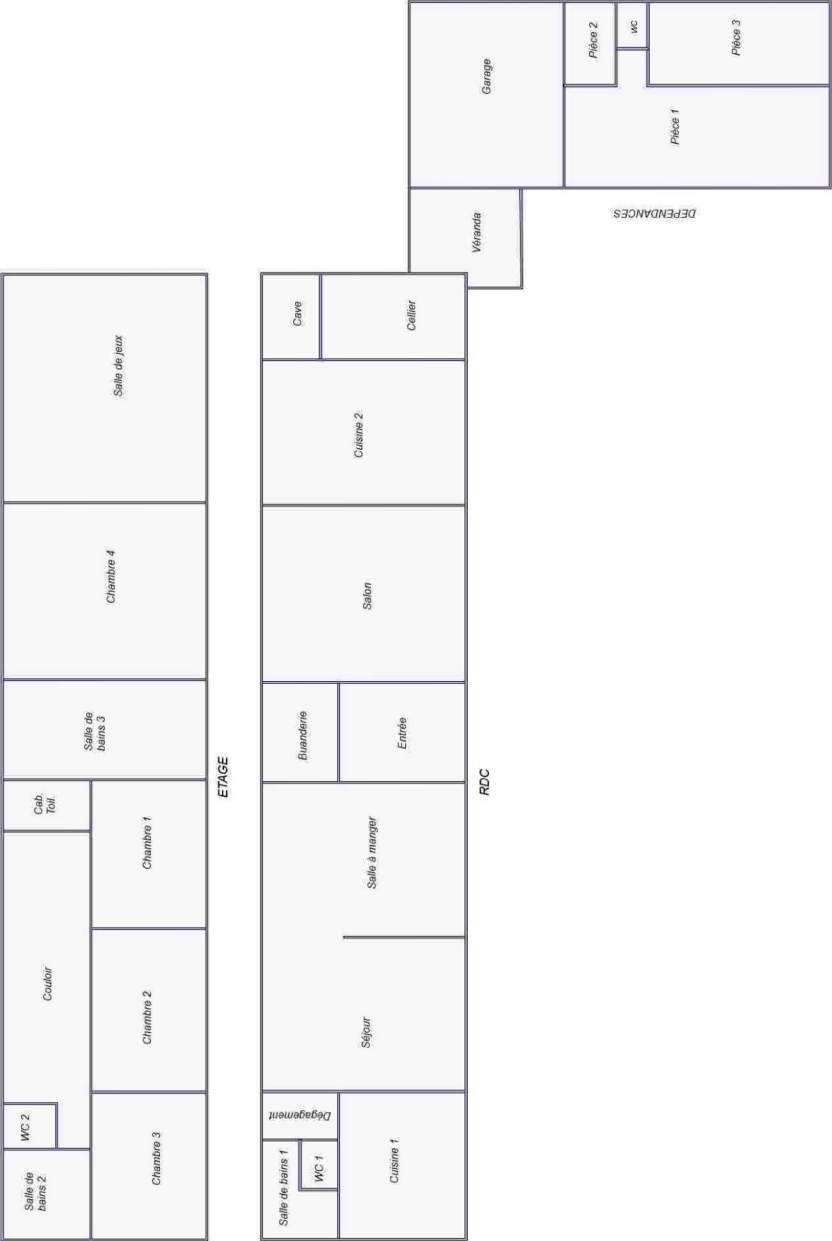
Etat des surfaces / Croquis de repérage

En conséquence, après relevé du 23/04/2024, la surface habitable  
approximative est de 253,90 m².  
(Deux-cent-cinquante-trois mètres carrés et quatre-vingt-dix décimètres carrés)

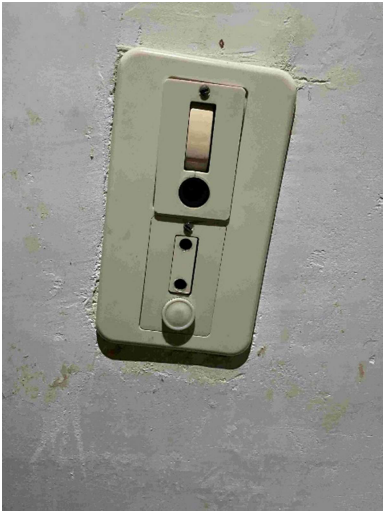
| N° Article (1) | Libellé et localisation (*) des anomalies | N° Article (2) | Libellé des mesures compensatoires (3) correctement mises en œuvre |
|---|---|---|---|
| B3.3.6 a1 | Au moins un socle de prise de courant ne comporte pas de broche de terre. | | |

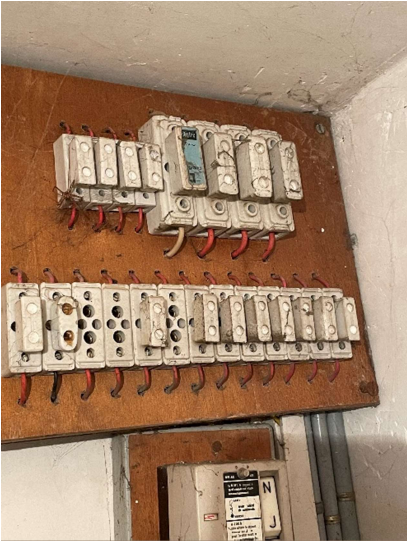
| N° Article<br>(1) | Libellé et localisation (*) des<br>anomalies | N° Article<br>(2) | Libellé des mesures compensatoires (3) correctement<br>mises en œuvre |
|---|---|---|---|
| B4.3 b | Le type d'au moins un fusible ou un disjoncteur n'est plus autorisé (fusible à tabatière, à broches rechargeables, coupe-circuit à fusible de type industriel, disjoncteur réglable en courant protégeant des circuits terminaux). | | |

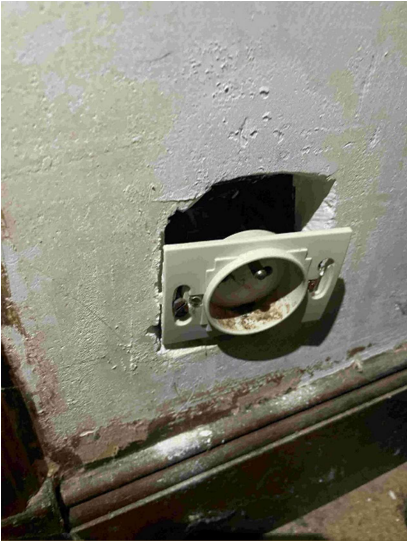
| N° Article (1) | Libellé et localisation (*) des anomalies | N° Article (2) | Libellé des mesures compensatoires (3) correctement mises en œuvre |
|---|---|---|---|
| B7.3 a | L'Enveloppe d'au moins un matériel est manquante ou détériorée. | | |

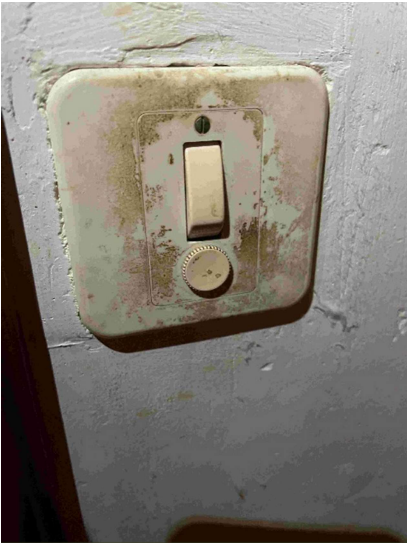
| N° Article (1) | Libellé et localisation (*) des anomalies | N° Article (2) | Libellé des mesures compensatoires (3) correctement mises en œuvre |
|---|---|---|---|
| B8.3 a | L'installation comporte au moins un matériel électrique vétuste. | | |

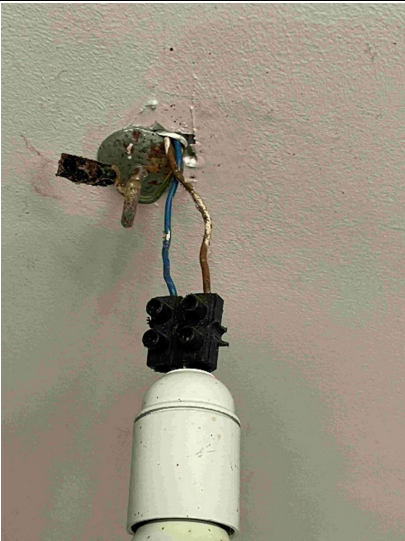
| N° Article (1) | Libellé et localisation (*) des anomalies | N° Article (2) | Libellé des mesures compensatoires (3) correctement mises en œuvre |
|---|---|---|---|
| B8.3 e | Au moins un conducteur isolé n'est pas placé sur toute sa longueur dans un conduit, une goulotte ou une plinthe ou une huisserie, en matière isolante ou métallique, jusqu'à sa pénétration dans le matériel électrique qu'il alimente. | | |

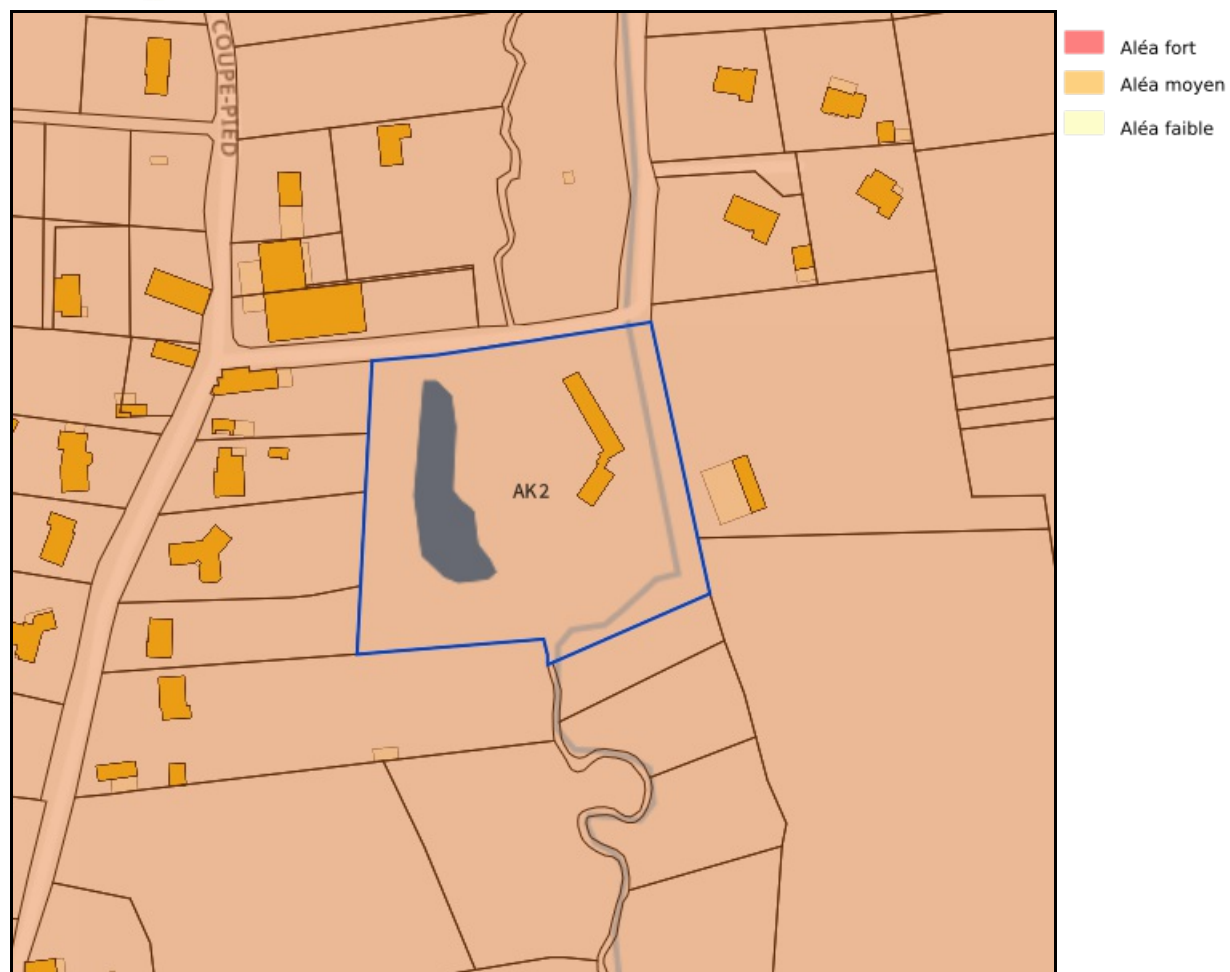
| Obligations liées à l’aléa « retrait-gonflement des argiles » | Parcelle(s) | Réf. |
|---|---|---|
| <p>Le bien se situe dans une zone réglementée du risque retrait-gonflement des argiles (L.132-4 du Code de la construction et de l'habitation). Dans le cas d'un projet construction, conformément aux articles L.132-5 à L.132-9 du Code de la construction et de l'habitation, avant la conclusion de tout contrat ayant pour objet des travaux de construction ou la maîtrise d'oeuvre d'un ou de plusieurs immeubles à usage d'habitation ou à usage professionnel et d'habitation ne comportant pas plus de deux logements, le maître d'ouvrage transmet une étude géotechnique de conception aux personnes réputées constructeurs de l'ouvrage, au sens de l'article 1792-1 du code civil.</p> <p>Du fait de sa situation, le bien entre dans le champ d'application de la réglementation en vigueur depuis le 1er janvier 2024. Lors de l'achèvement des travaux de construction ou de rénovation*, <b>une attestation “retrait-gonflement des argiles” (RGA) doit obligatoirement</b> être remise, par le maitre d'ouvrage à l'autorité ayant délivré le permis de construire (article L.122-11 3° du Code de la construction et de l'habitation). En cas de changement de propriétaire, cette attestation devra être annexée à la promesse ou à l'acte authentique de vente.</p> <p>Etablie par un professionnel du bâtiment, elle doit justifier du respect des règles de prévention des risques liés aux terrains argileux.</p> <p>En cas de survenance d'un sinistre lié aux mouvements de terrains consécutifs à la sécheresse et à la réhydratation des sols et pendant une durée de 10 ans à compter de la réception des travaux, <b>le propriétaire devra justifier de la transmission de l'attestation RGA pour pouvoir bénéficier de la garantie Catastrophes Naturelles.</b></p> <p><small>* L'obligation pèse sur les permis de construire délivrés après le 1er janvier 2024.</small></p> | AK0002 | fig.1 |

Figure 1 : Extrait cartographique du zonage réglementaire de l'aléa « retrait-gonflement des argiles » (source : BRGM, Etalab)
