**R.C.<sup>2</sup>**  
*Commissaire de Justice*

**Espaces intérieurs, RDC :**

## Dossier Technique Immobilier

**Rapport de mission de repérage des matériaux et produits contenant de l'amiante pour l'établissement du constat établi à l'occasion de la vente d'un immeuble bâti (Listes A et B de l'annexe 13-9 du Code de la Santé publique)**

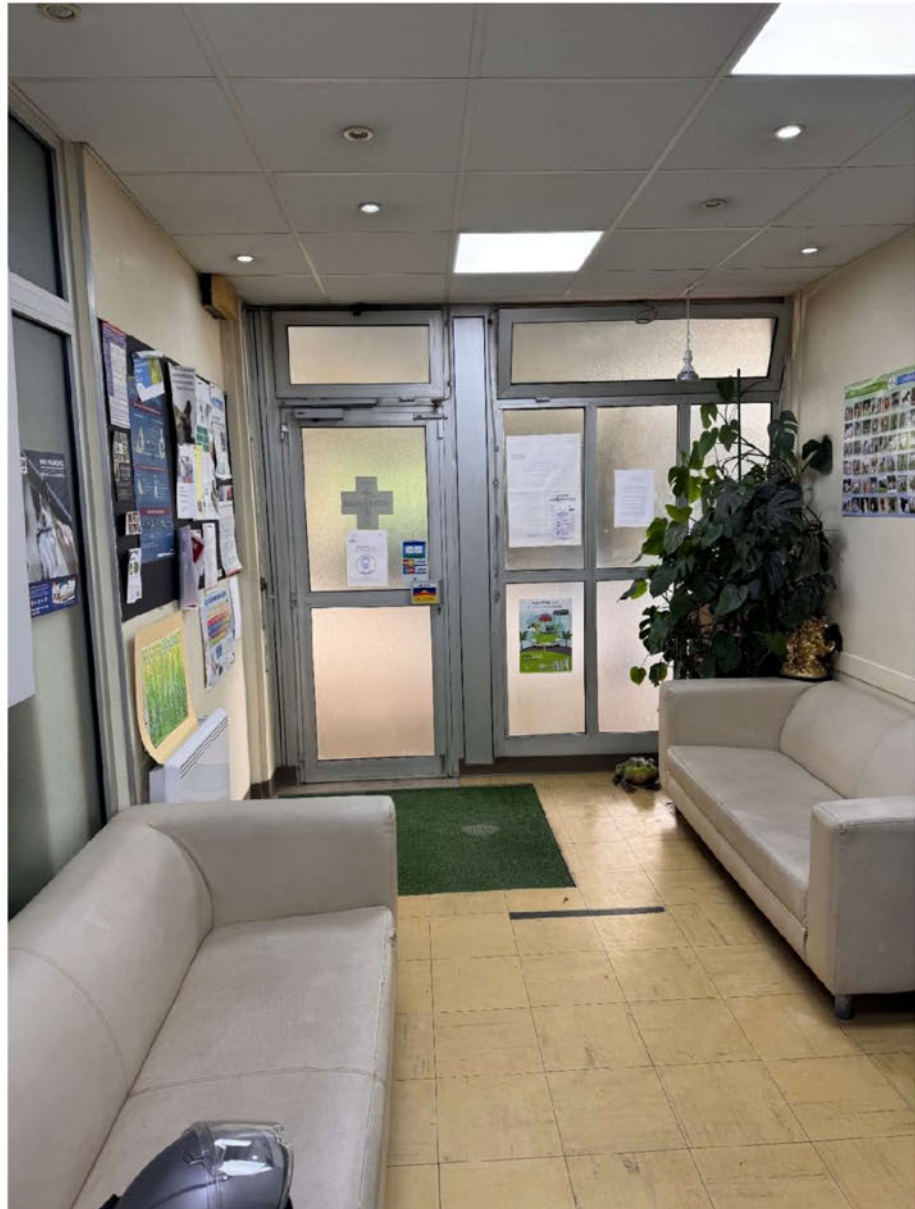
J'emprunte l'accès principal, et me trouve dans l'accueil de la clinique vétérinaire. Le sol est revêtu d'un lino dans son jus, les murs sont peints, peinture dans son jus. Le faux-plafond est composé de dalles thermo minérales avec luminaires intégrés. Une banque sépare la pièce en 2 zones. A droite se trouve une cloison vitrée (vitrage cathédrale). A l'extrémité gauche de cette cloison, une porte ouvre sur le couloir.

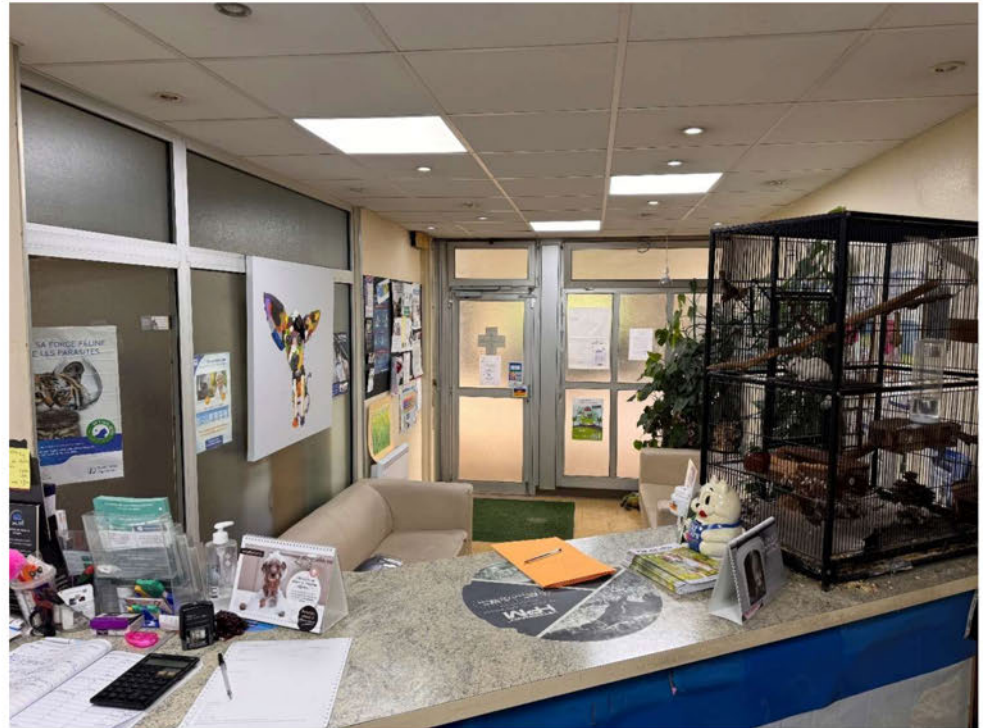
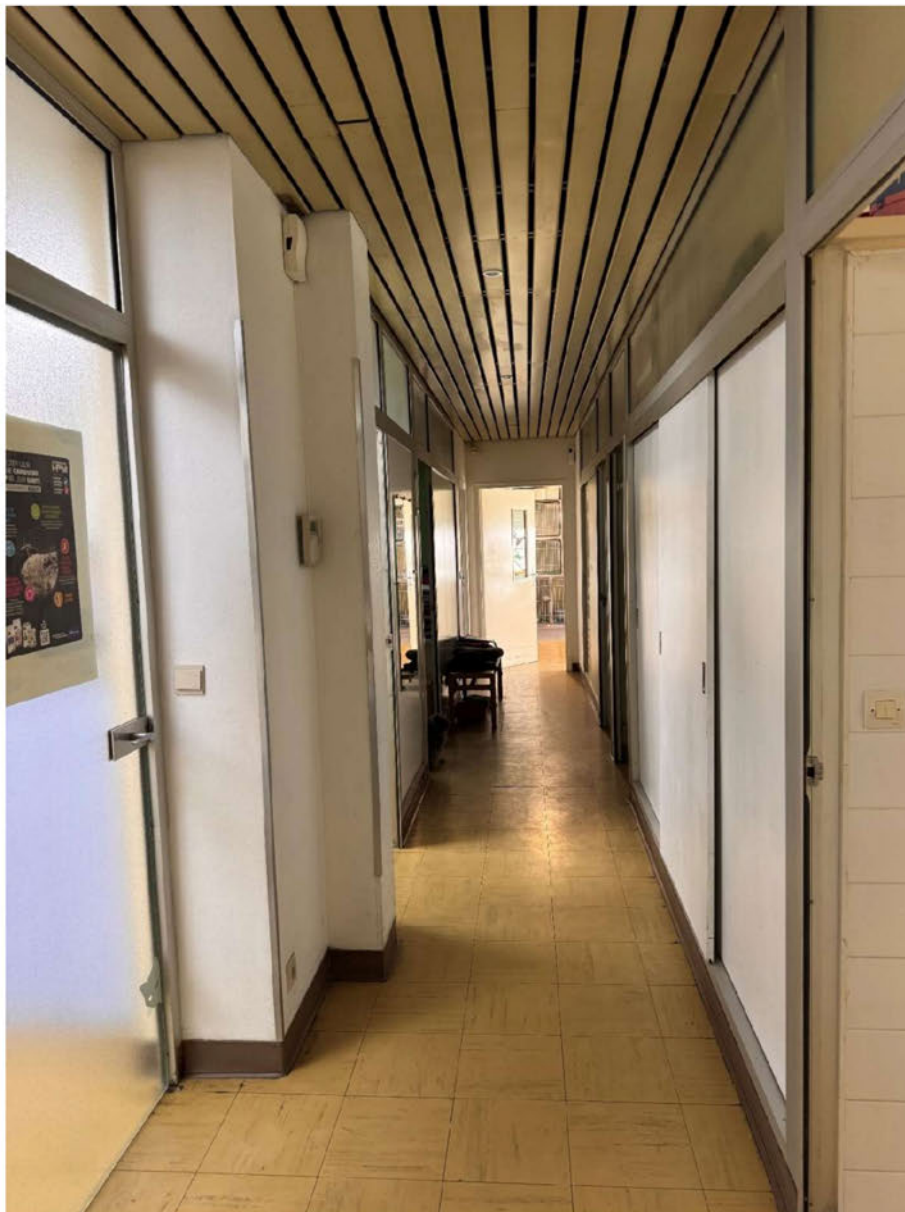
Dans le couloir, le sol est revêtu d'un lino dans son jus, les murs sont peints, peinture dans son jus.

Le faux-plafond est composé lames métalliques avec luminaires intégrés.

A droite, je constate la présence de placards fermant par des portes coulissantes.

A gauche se trouve un cloisonnement en vitrage cathédrale. Les portes, à droite comme à gauche, sont vitrées toute hauteur.

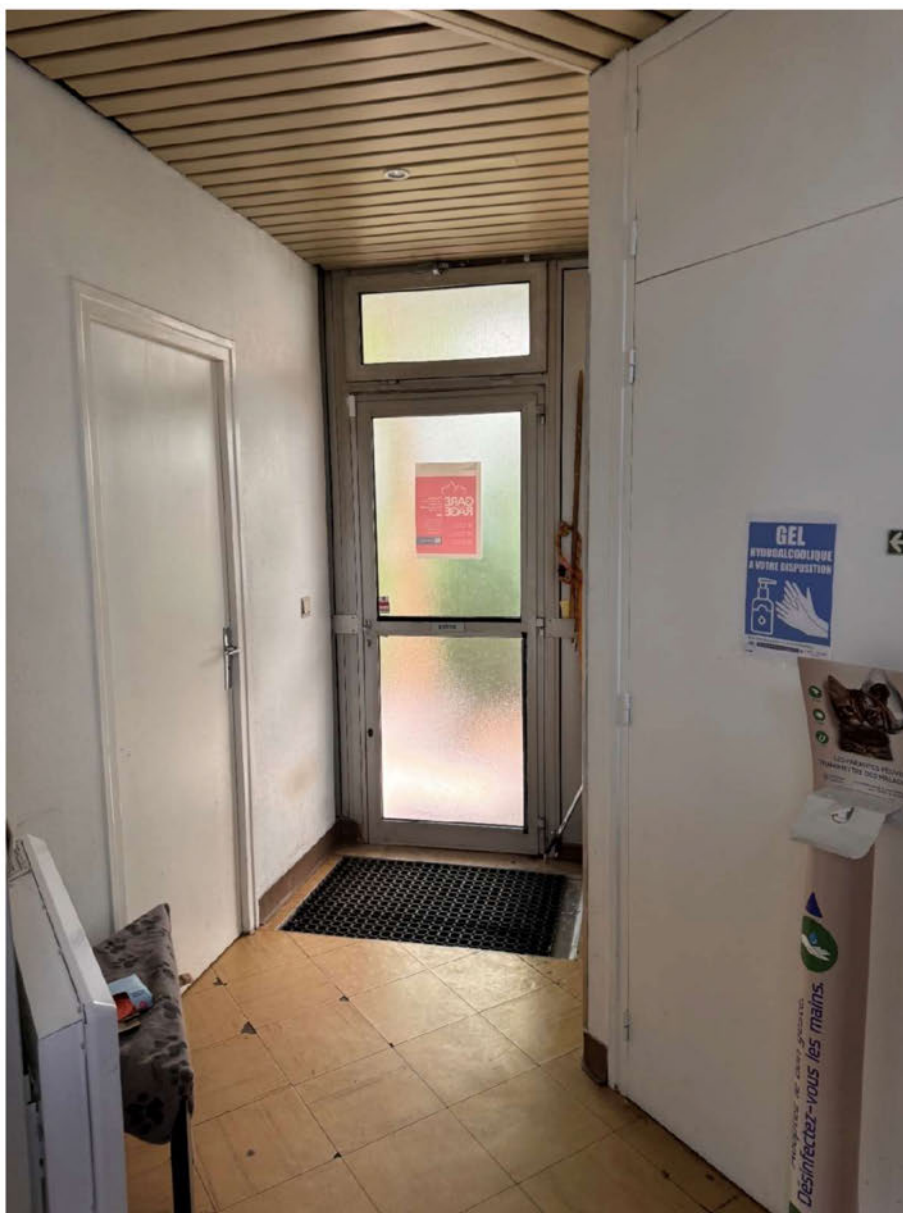
Dans les sanitaires, le sol est recouvert de lino.  
Les murs sont peints, en bon état.  
Il y a un WC avec réservoir bas et siège à l'anglaise.

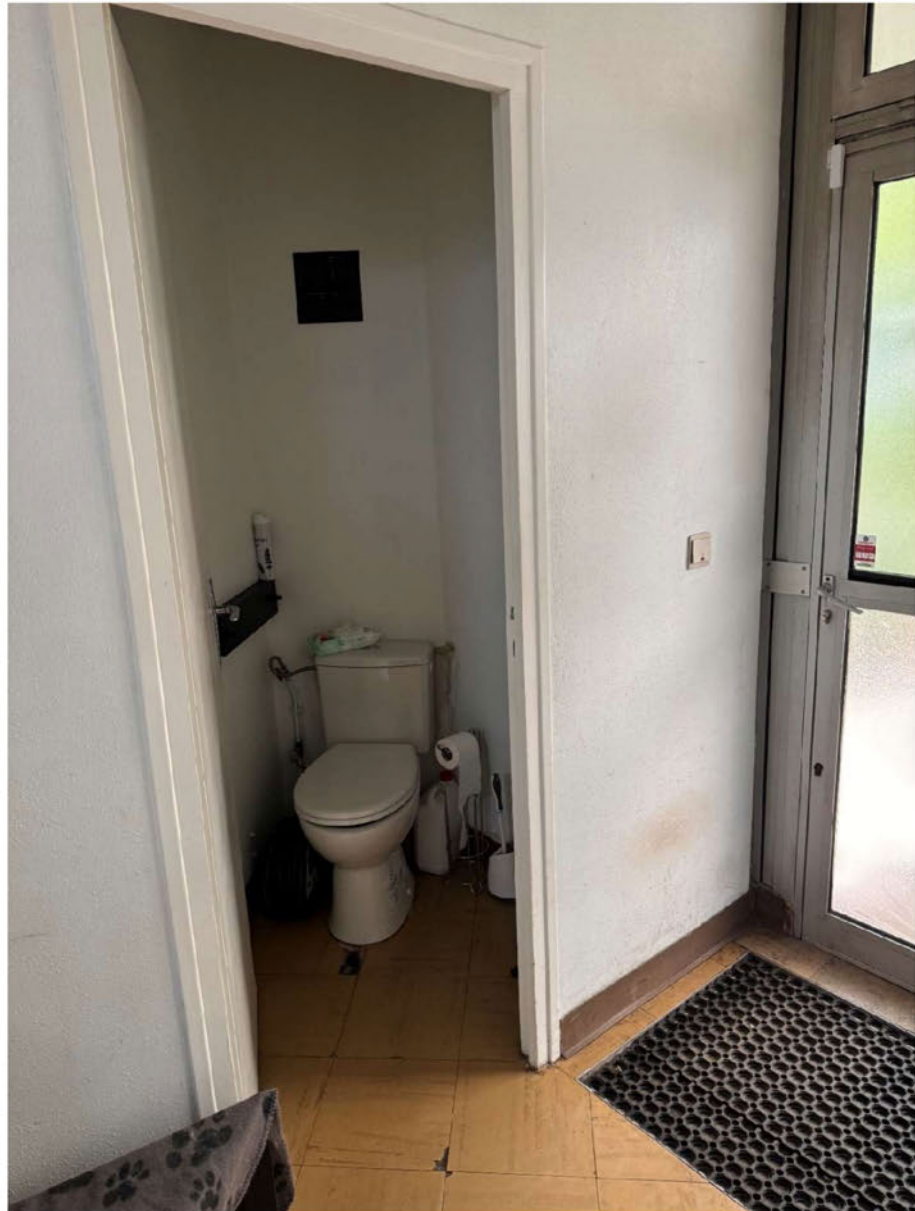
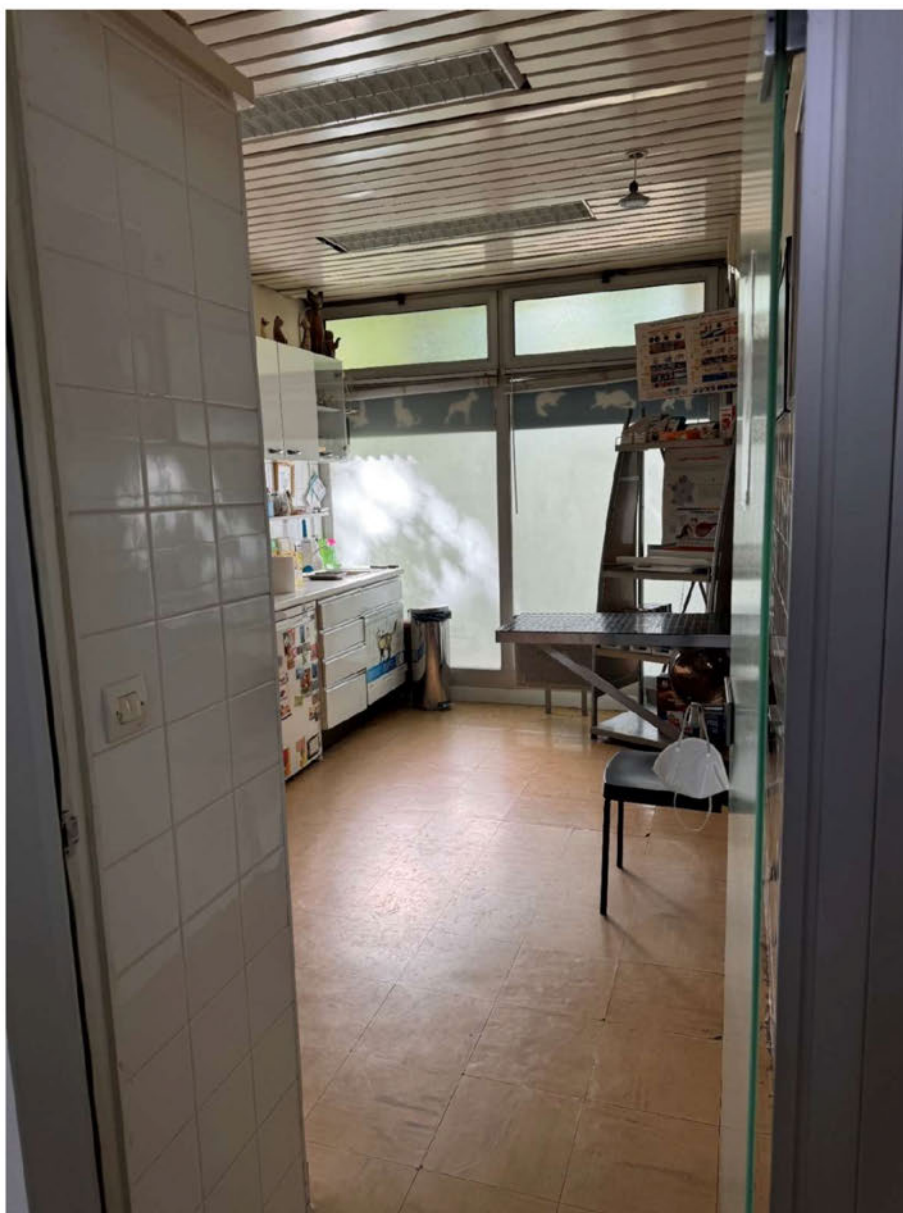
Je reviens dans le couloir, la première porte à droite donne accès à un espace avec vitrage cathédrale et ouvrant en partie haute donnant sur l'extérieur.  
Le sol est revêtu d'un lino dans son jus, les murs sont partiellement recouverts d'un faïençage en partie basse, puis peints, peinture dans son jus.  
Le faux-plafond est composé lames métalliques avec luminaires intégrés.

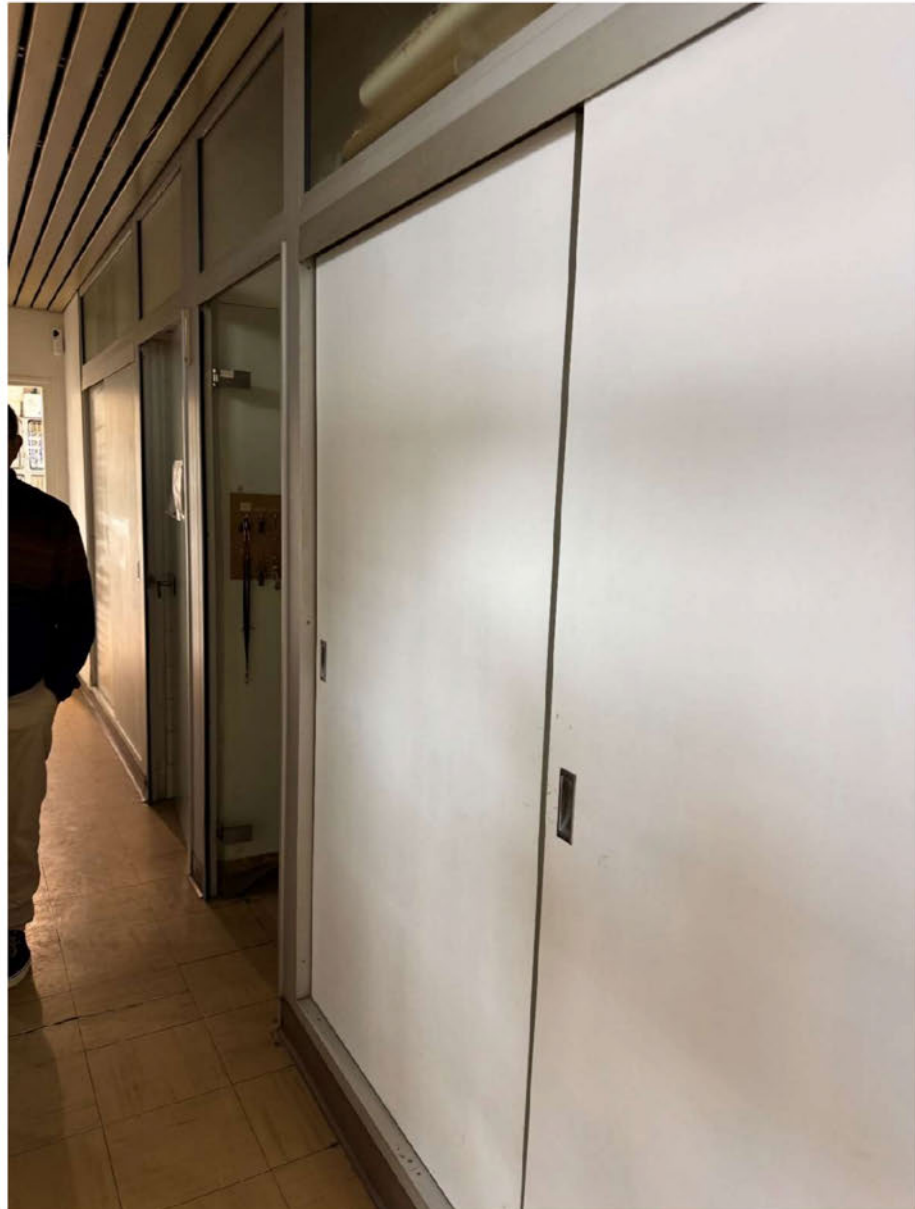
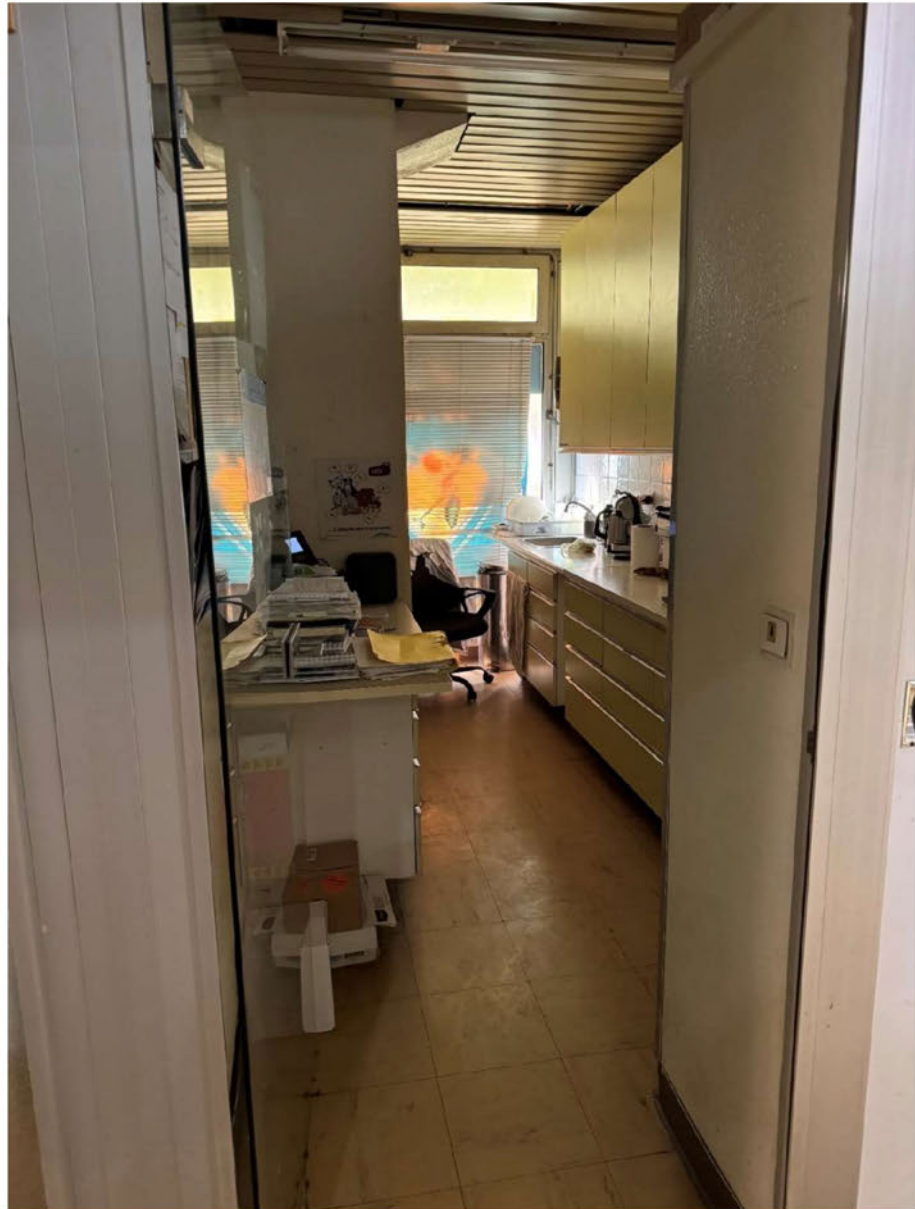
Je reviens dans le couloir, la 2<sup>ème</sup> porte à droite (après une série de placards) donne accès à un espace avec vitrage cathédrale et ouvrant en partie haute donnant sur l'extérieur. Le sol est revêtu d'un lino dans son jus, les murs sont partiellement recouverts d'un faïençage en partie basse, puis peints, peinture dans son jus. Le faux-plafond est composé lames métalliques avec luminaires intégrés.

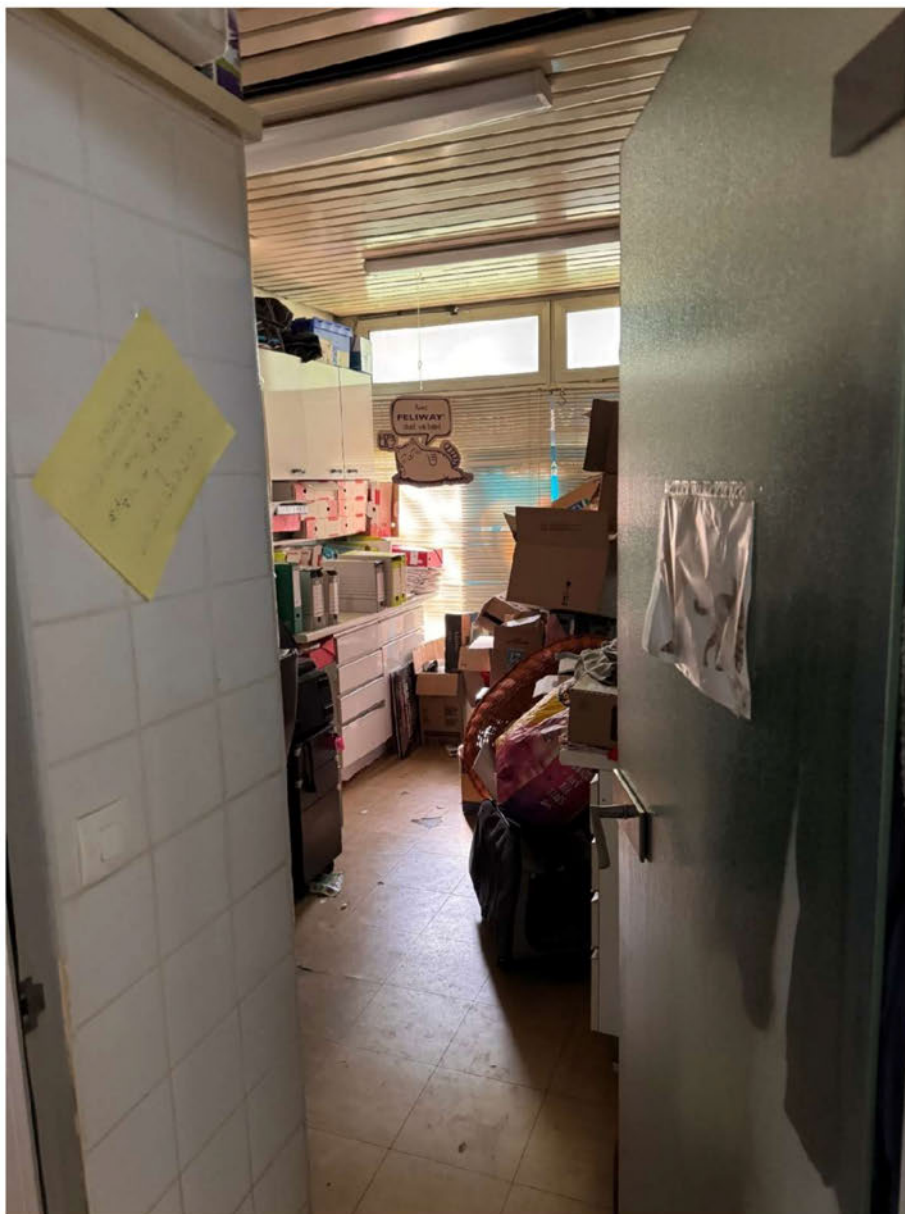
Je reviens dans le couloir, la troisième porte à droite donne accès à un espace avec vitrage cathédrale et ouvrant en partie haute donnant sur l'extérieur.  
Le sol est revêtu d'un lino dans son jus, les murs sont partiellement recouverts d'un faïençage en partie basse, puis peints, peinture dans son jus.  
Le faux-plafond est composé lames métalliques avec luminaires intégrés.

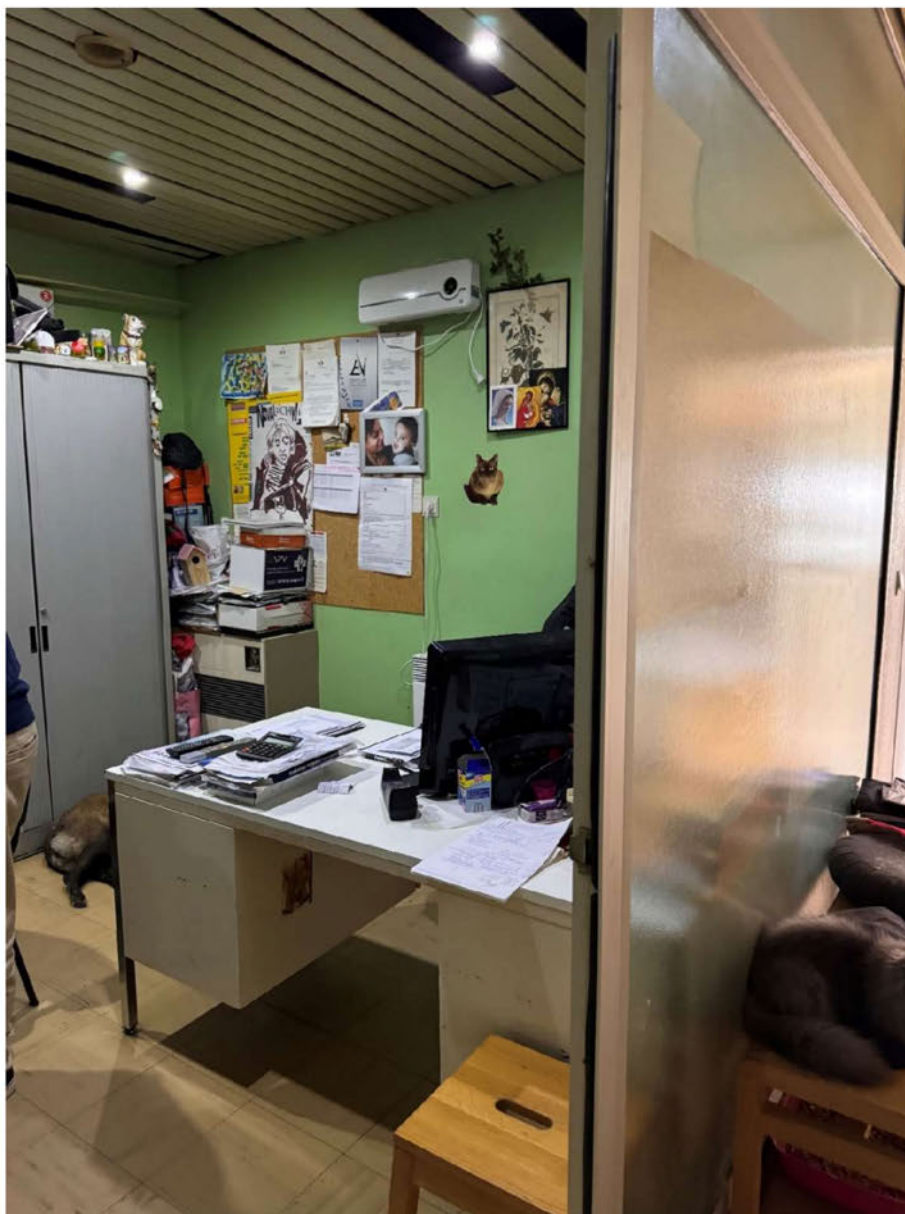
Je reviens dans le couloir au niveau de l'accueil. La première porte à gauche donne accès à la zone d'accueil, derrière la banque.

La deuxième porte à gauche donne accès à un bureau.

Le sol est revêtu d'un lino dans son jus, les murs sont partiellement recouverts d'un faïençage en partie basse, puis peints, peinture dans son jus.

Le faux-plafond est composé lames métalliques avec luminaires intégrés.

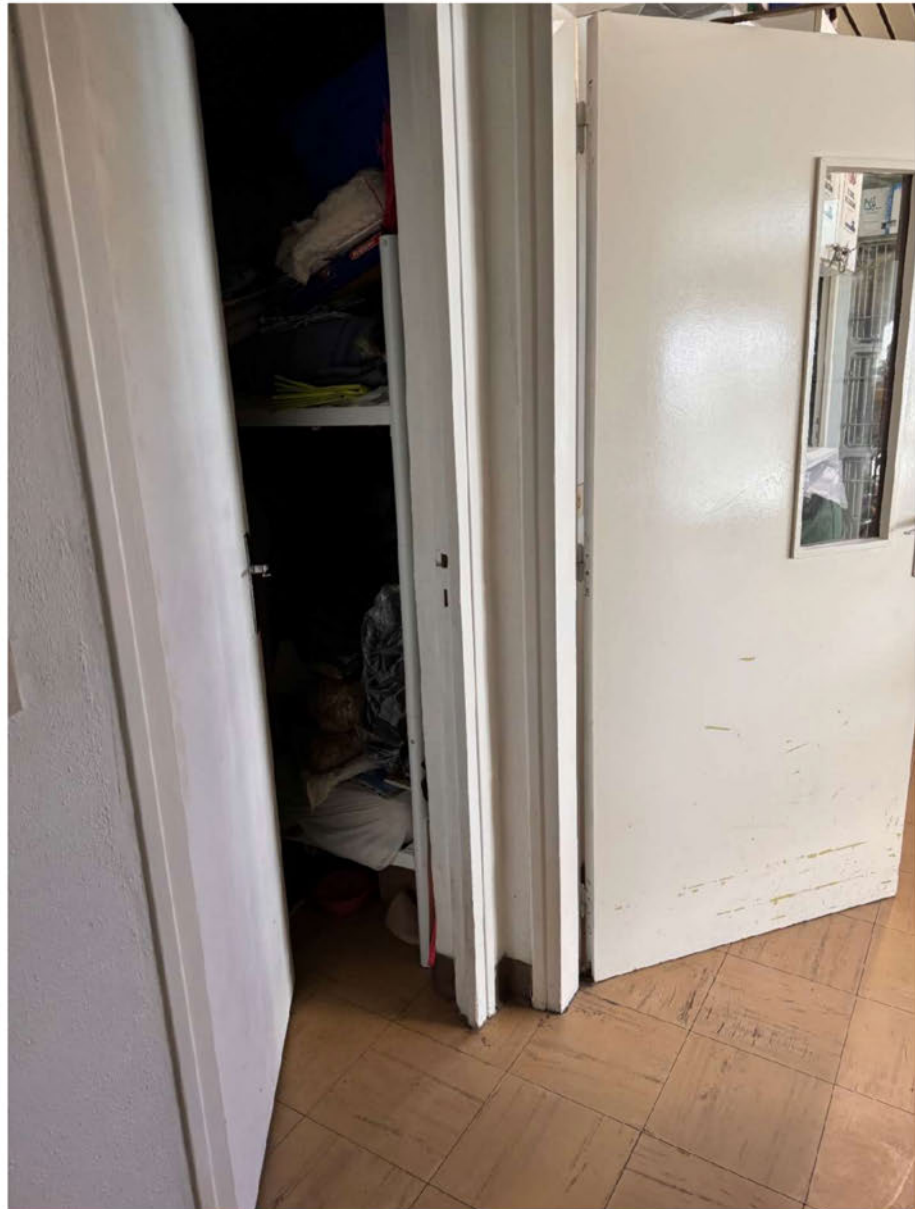
Je reviens dans le couloir au niveau de l'accueil. La troisième porte à gauche donne accès à un espace très encombré et dépourvu de luminaire.

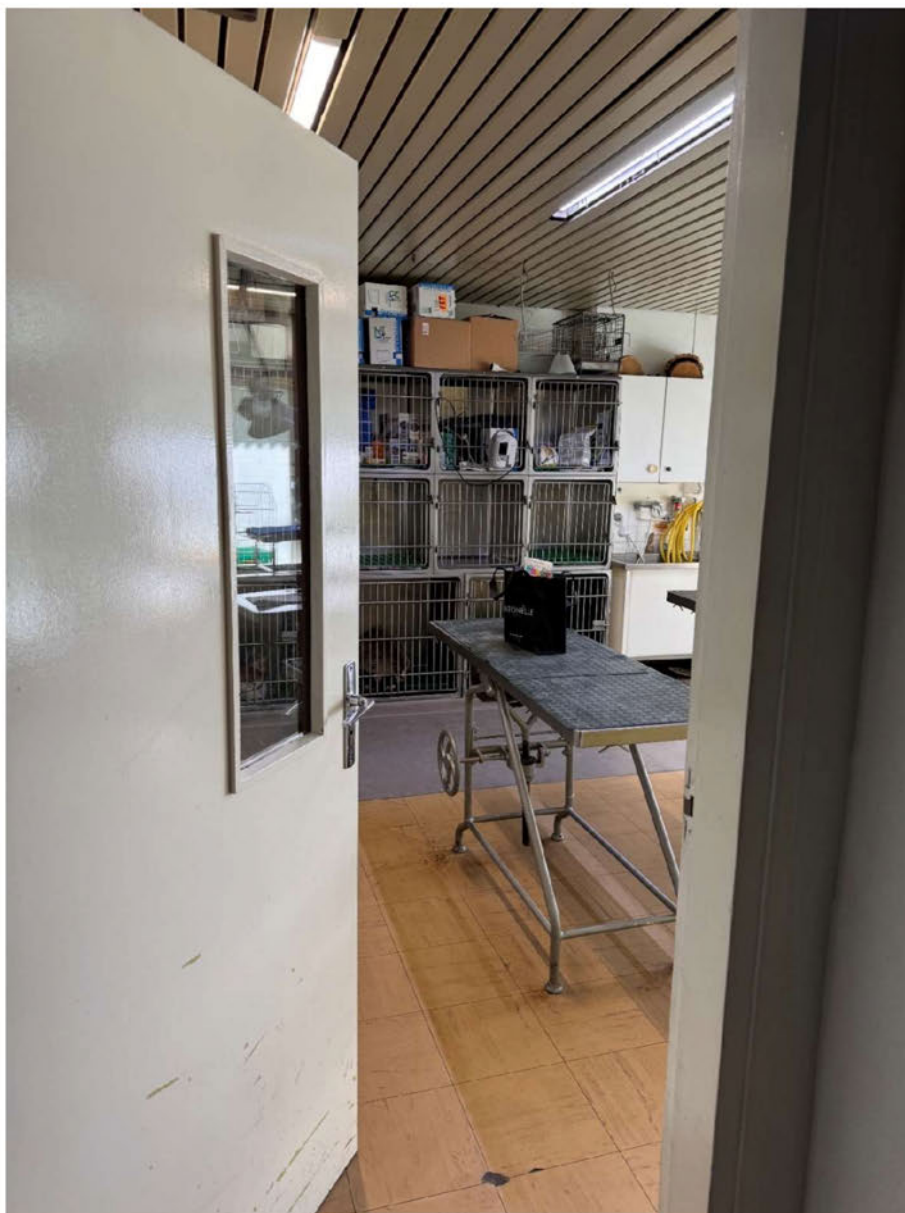
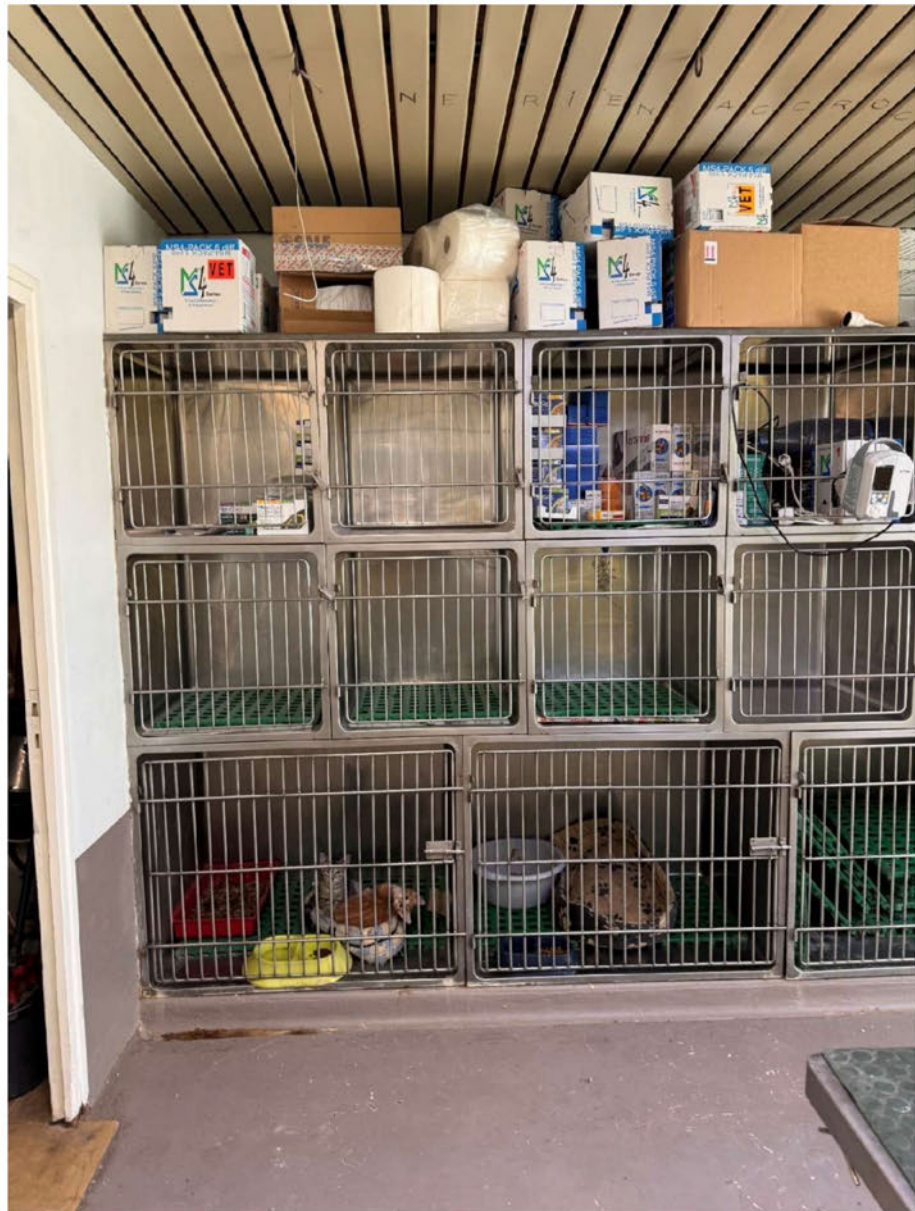
Au fond, par une porte en bois avec petit vitrage en partie droite, j'accède à un grand espace.

Le sol est revêtu d'un lino dans son jus puis bétonné au fond.

Les murs sont peints, peinture dans son jus.

Le faux-plafond est composé lames métalliques avec luminaires intégrés.

Au fond se trouve un jeu de cages.

Dos à droite, je constate la présence d'un ensemble mobilier toute hauteur avec petit plan de travail.

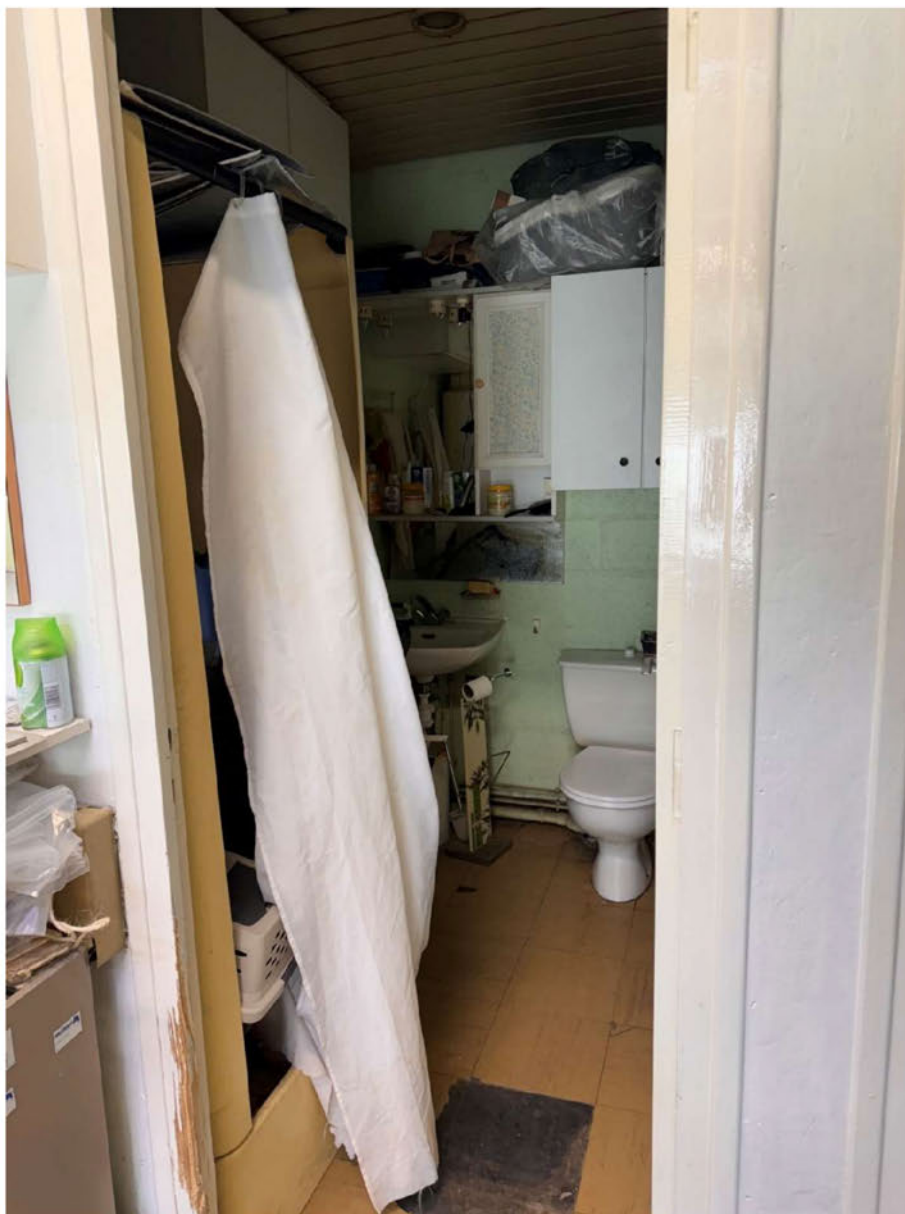
Depuis cet espace, la première porte à gauche donne accès à une salle de douche. Le sol est revêtu d'un lino dans son jus, les murs sont recouverts d'un faïençage. Le faux-plafond est composé lames métalliques avec luminaires intégrés. Il y a une douche à gauche, un lavabo avec robinet eau chaude eau froide surplombé par un miroir avec tablette, et un WC avec réservoir bas et siège à l'anglaise. Différents placards sont également présents dans cette pièce.

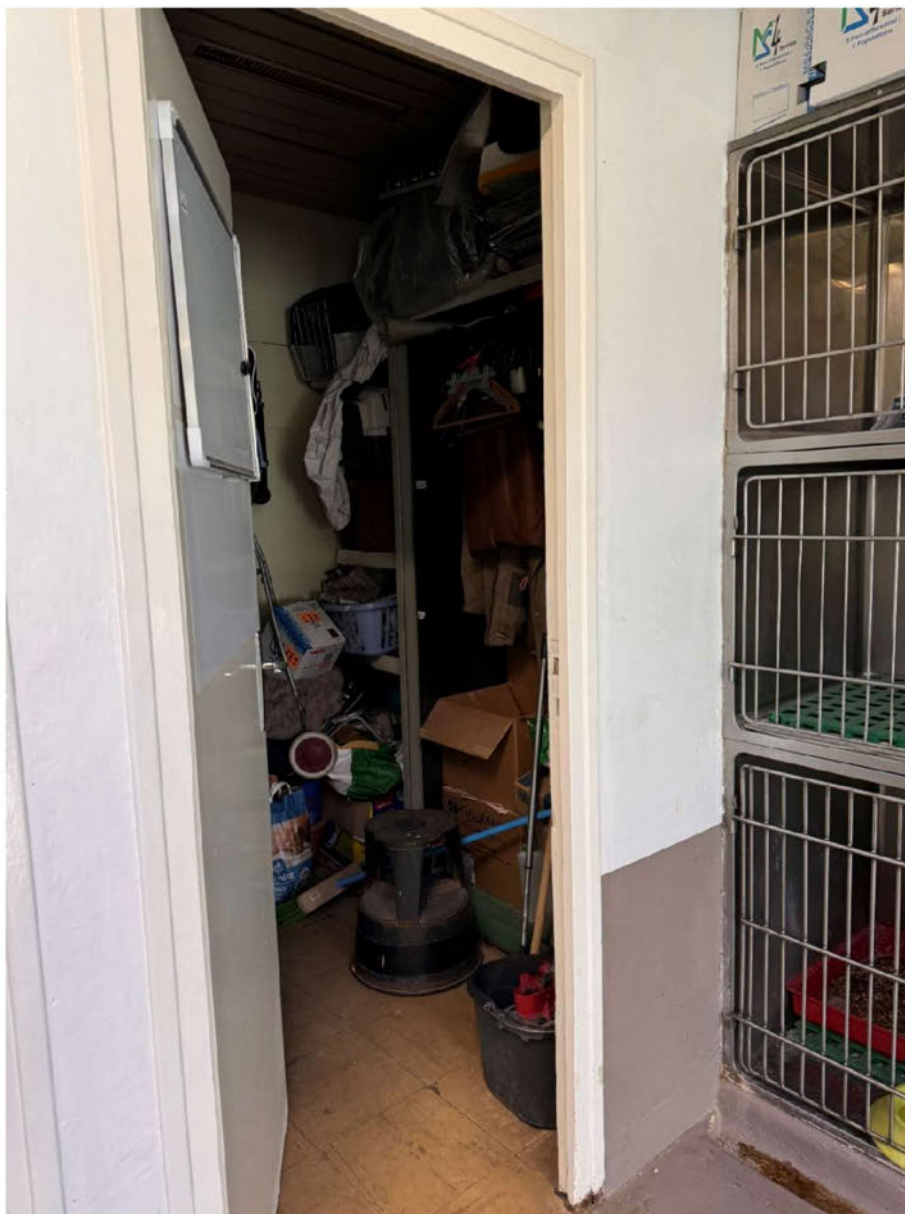
Depuis l'espace précédent, la porte de droite donne accès à un débarras.  
Le sol est revêtu d'un lino dans son jus, les murs sont recouverts d'un faïençage  
Le faux-plafond est composé lames métalliques avec luminaires intégrés.

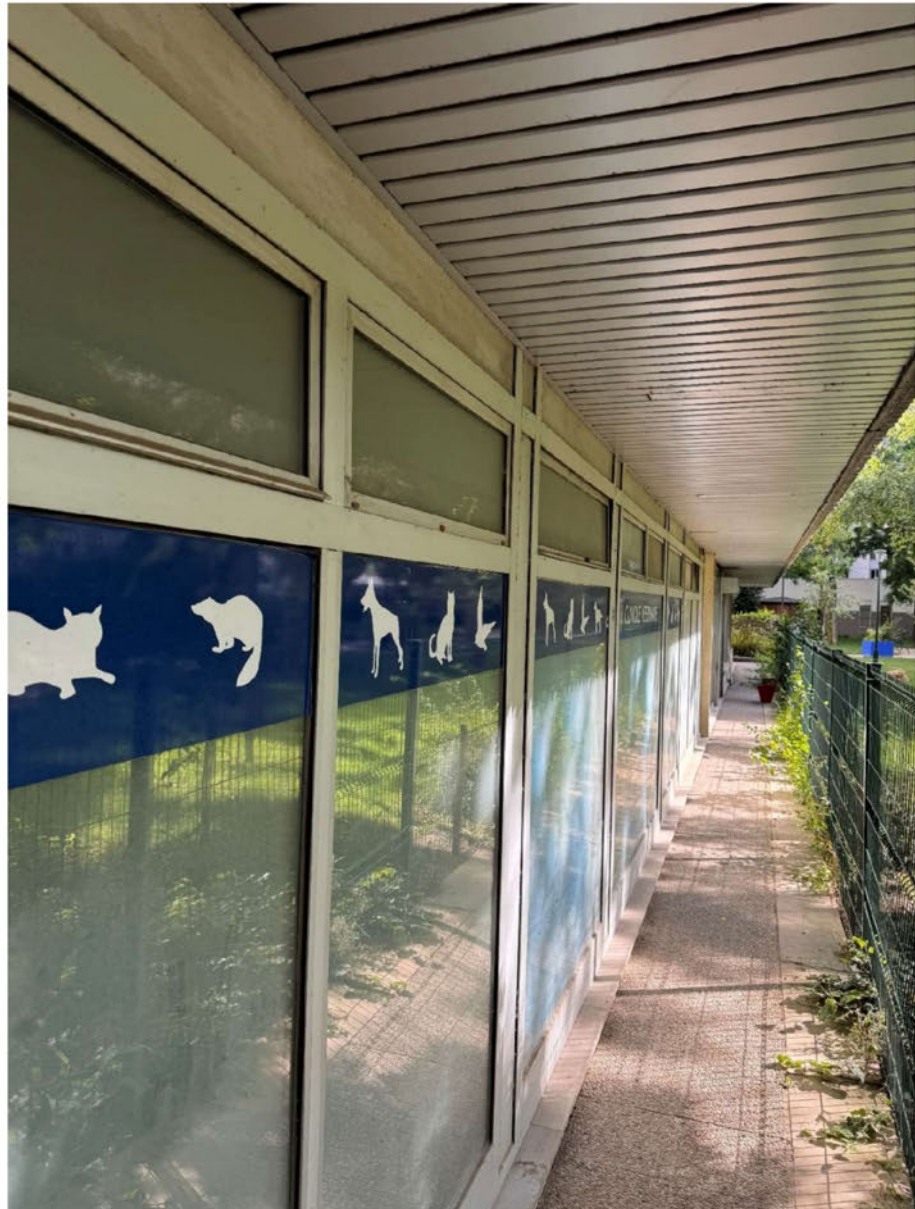
Vue de la courserie, à l'extérieur, le long des cloisons du cabinet.

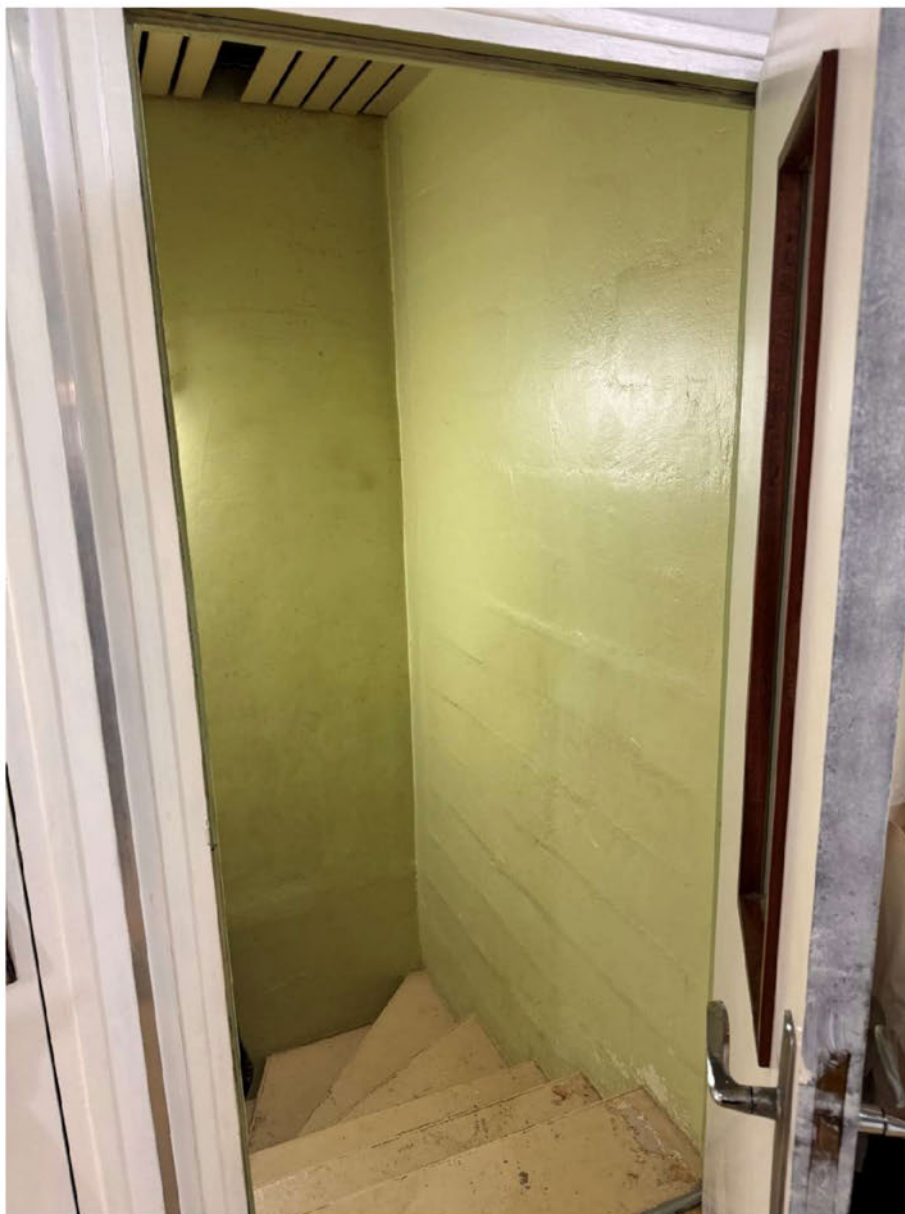
Par la cage d'escalier depuis le couloir, j'accède au sous-sol.  
L'escalier béton est peint, la peinture est très écaillée.  
Les murs sont peints, dans leur jus.  
Le faux-plafond est recouvert de lames métalliques (une lame manquante).  
L'éclairage est assuré par une applique.

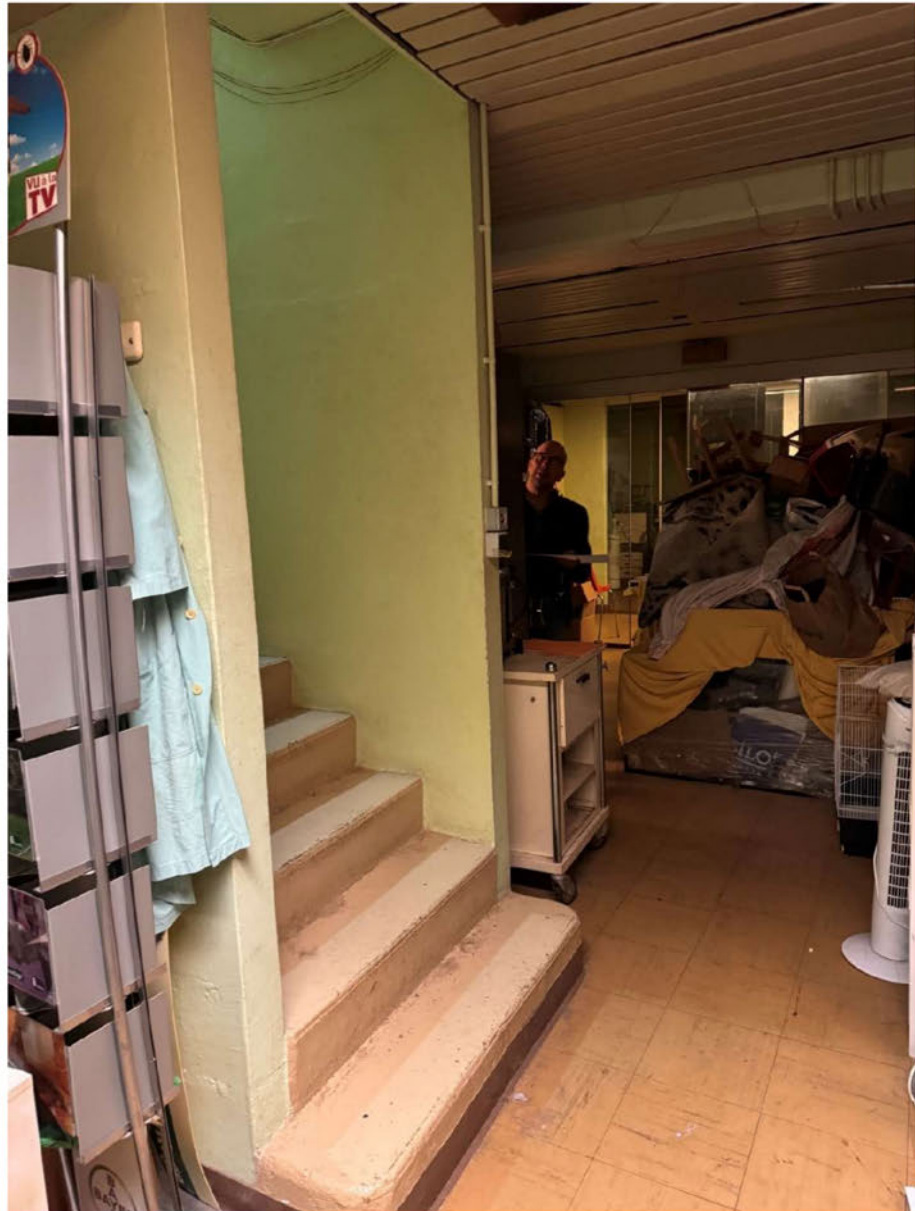
Sous-sol.

Le sous sol est composé d'une grande pièce à gauche, et d'un espace de distribution à droite.

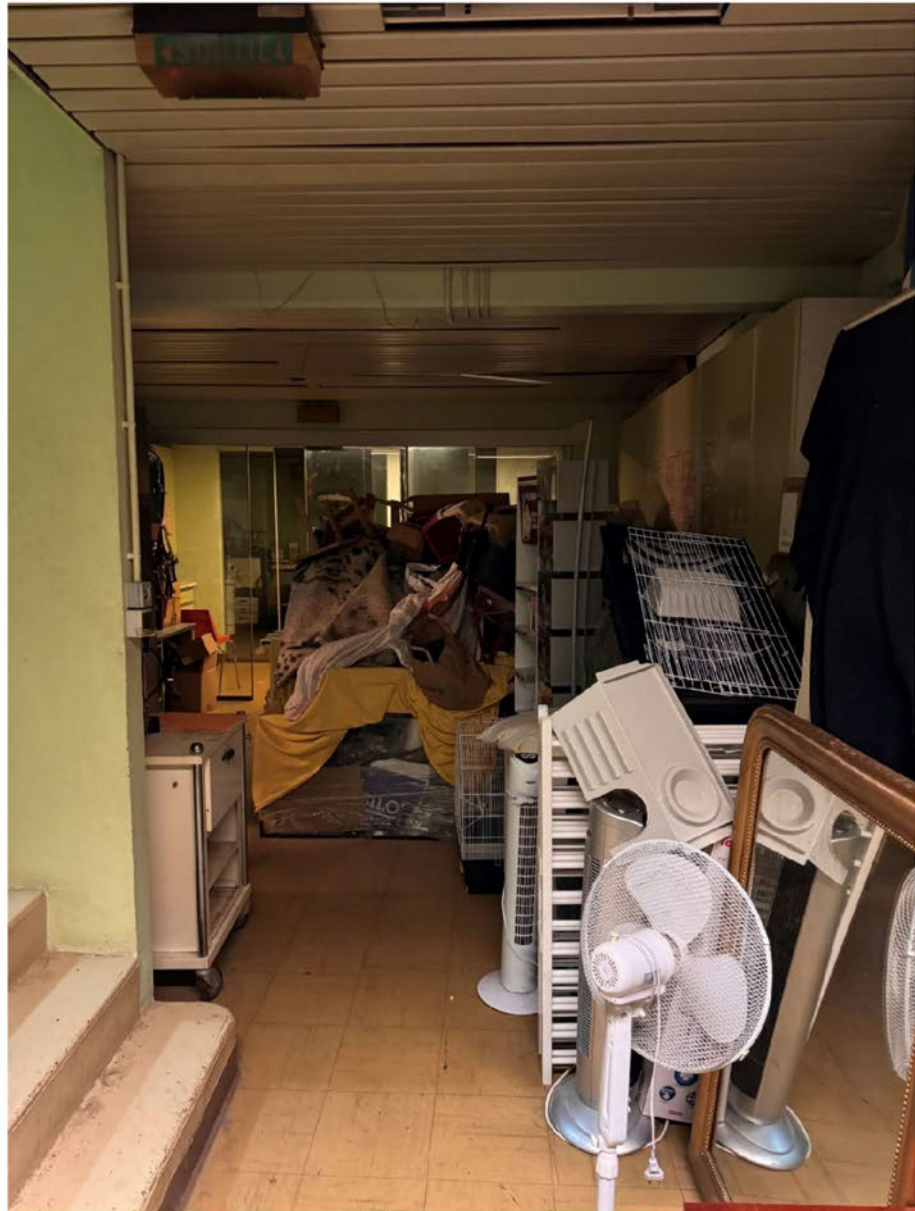
Le grand espace est très encombré.

Le sol est revêtu d'un lino dans son jus, les murs sont recouverts d'une peinture dans son jus. Le faux-plafond est composé lames métalliques avec luminaires intégrés.

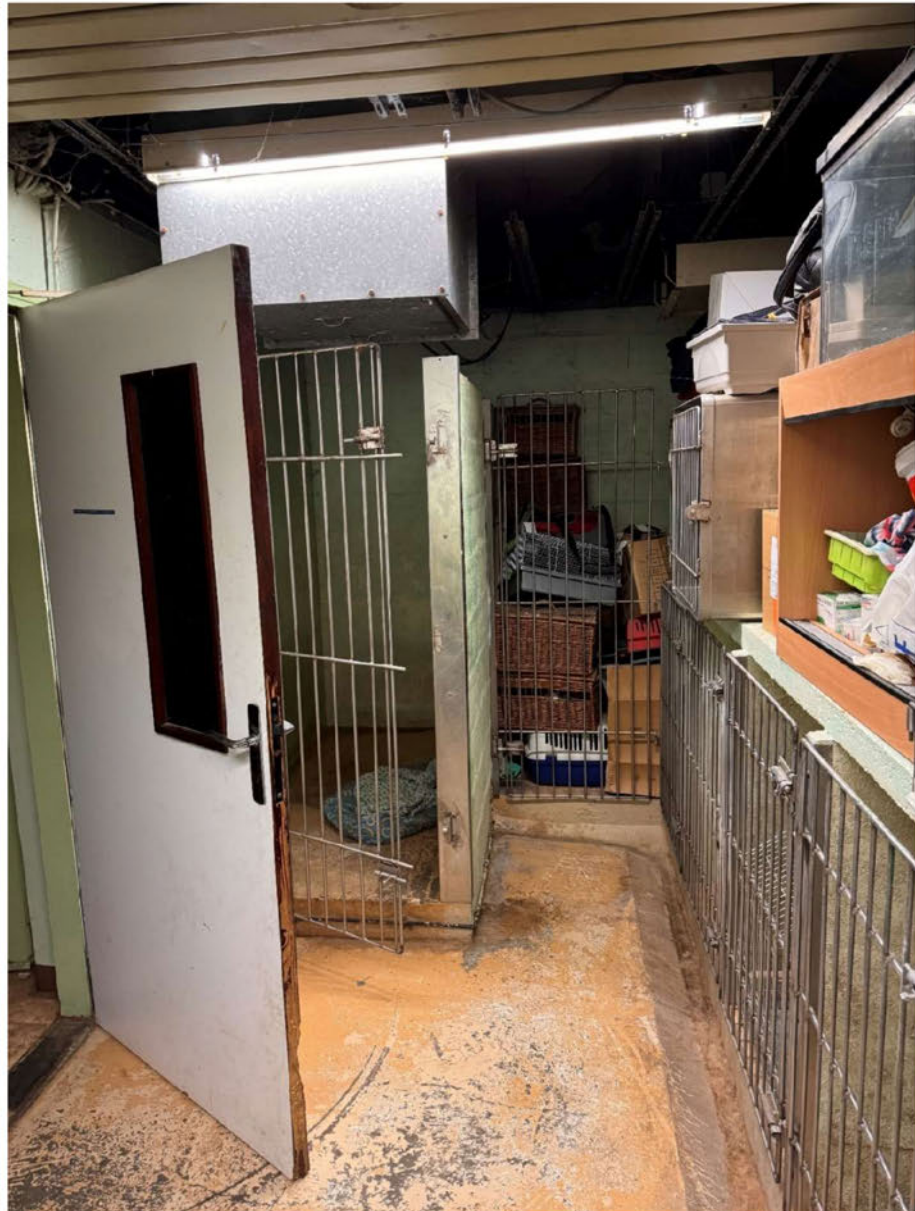
Dans cette salle, le sort est recouvert d'un béton dont la peinture est très vétuste.  
Des séries de cages sont installées dans la pièce.  
Le faux-plafond est composé lames métalliques avec luminaires intégrés.
