**R.C.<sup>2</sup>**  
*Commissaire de Justice*

**Espaces intérieurs, RDC :**

## Dossier Technique Immobilier

**Rapport de mission de repérage des matériaux et produits contenant de l'amiante pour l'établissement du constat établi à l'occasion de la vente d'un immeuble bâti (Listes A et B de l'annexe 13-9 du Code de la Santé publique)**

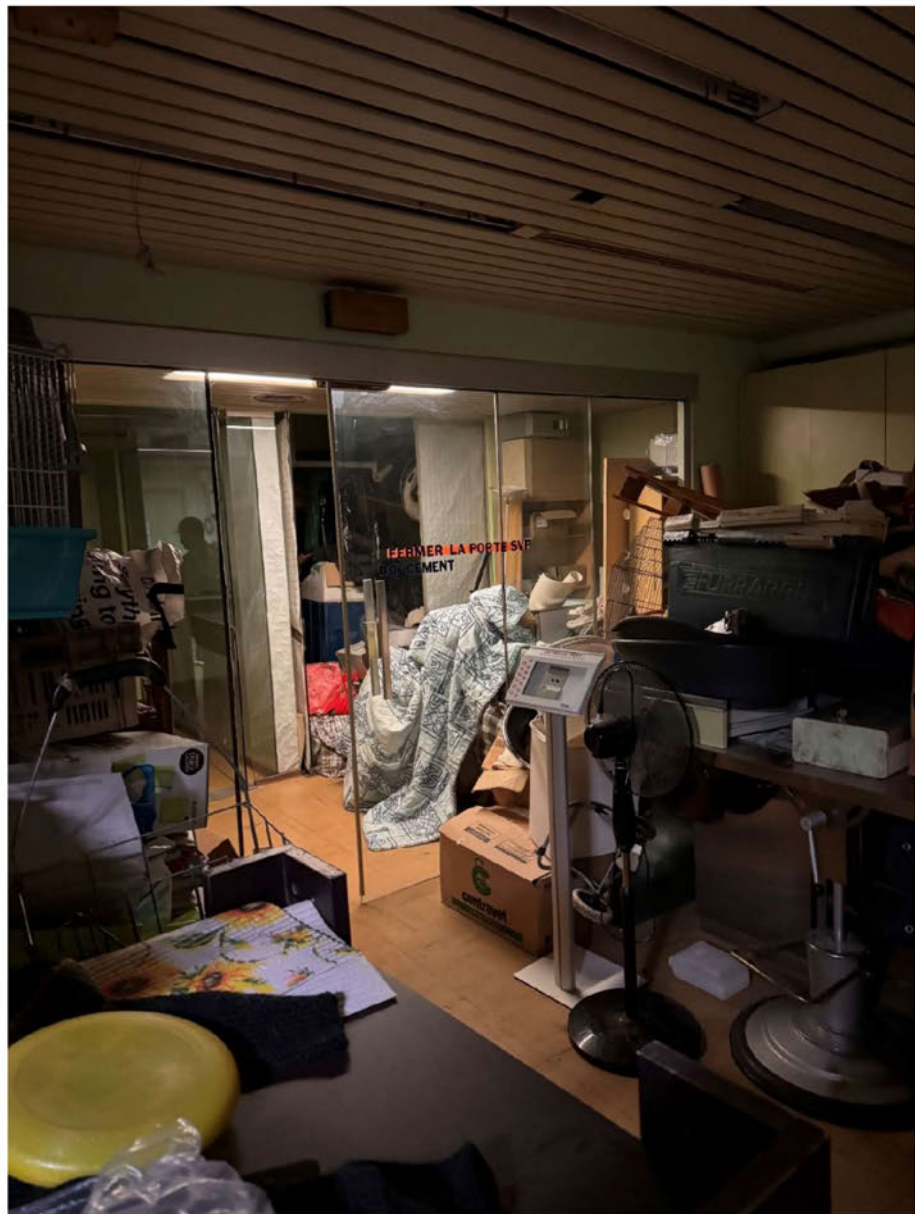
De retour dans l'espace principal du sous-sol, je constate la présence d'un cloisonnement vitré au fond, donnant accès à un espace intermédiaire, puis à 2 salles en continuité décorative (sols, murs et faux-plafond). La salle de droite est très encombrée.

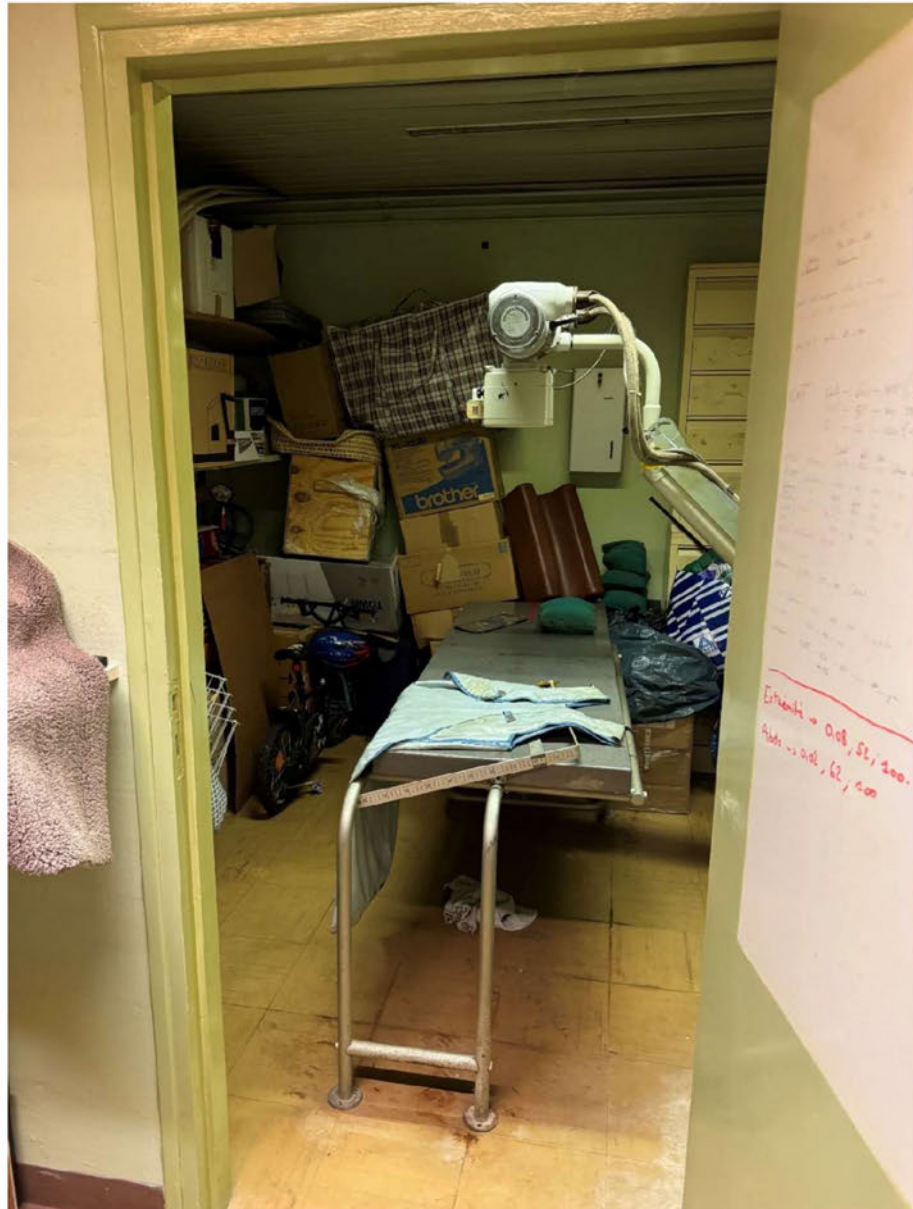
Une porte bois plein donne sur une salle (de radio), assez encombrée.  
Le sol est revêtu d'un lino dans son jus, les murs sont recouverts d'une peinture dans son jus. Le faux-plafond est composé lames métalliques avec luminaires intégrés.

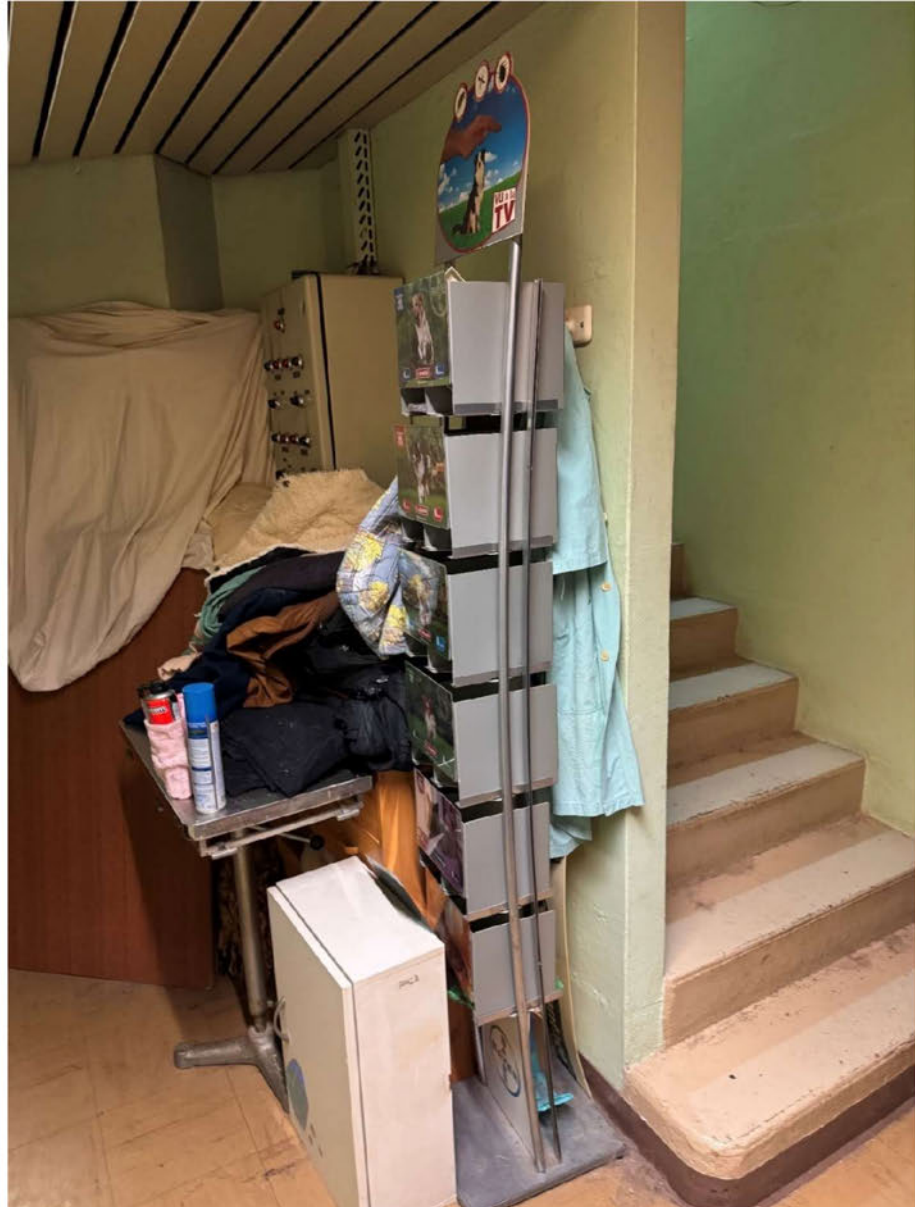
De retour à côté de l'escalier, un dégagement permet d'accéder au dernier espace.

Ce dernier espace est également très encombré.  
Le sol est revêtu d'un lino dans son jus, les murs sont recouverts d'une peinture dans son jus. Le faux-plafond est composé lames métalliques avec luminaires intégrés.
