## PROCES VERBAL DE DESCRIPTION

- Que dans le cadre des actes préparatoires à la vente des biens et droits immobiliers saisis appartenant à la [REDACTED], il me requiert à l'effet de procéder à la description de l'appartement situé 2, allée des trois pins 93390 CLICHY-SOUS-BOIS (Seine-Saint-Denis), au troisième étage, porte droite, correspondant au lot de copropriété n°9018, accessoirisé d'une cave correspondant au lot de copropriété n°9108.

## Dossier Technique Immobilier

## Rapport de mission de repérage des matériaux et produits contenant de l'amiante pour l'établissement du constat établi à l'occasion de la vente d'un immeuble bâti (Listes A et B de l'annexe 13-9 du Code de la Santé publique)

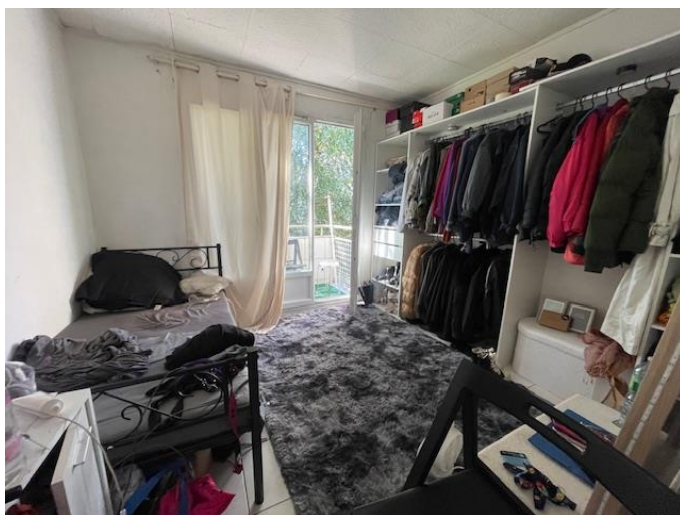
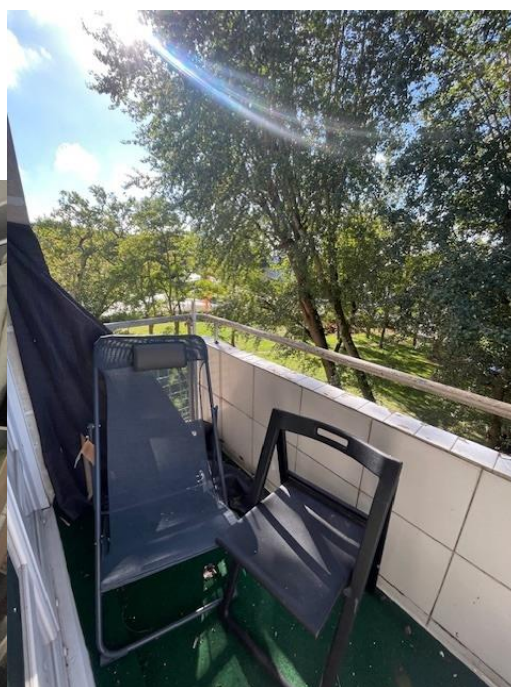
Le plafond est recouvert de dalles de polystyrène en état d'usure avancée.

La pièce prend jour par une porte-fenêtre à trois battants, équipée de montants en PVC et de double vitrage. Cette porte-fenêtre donne accès au balcon.

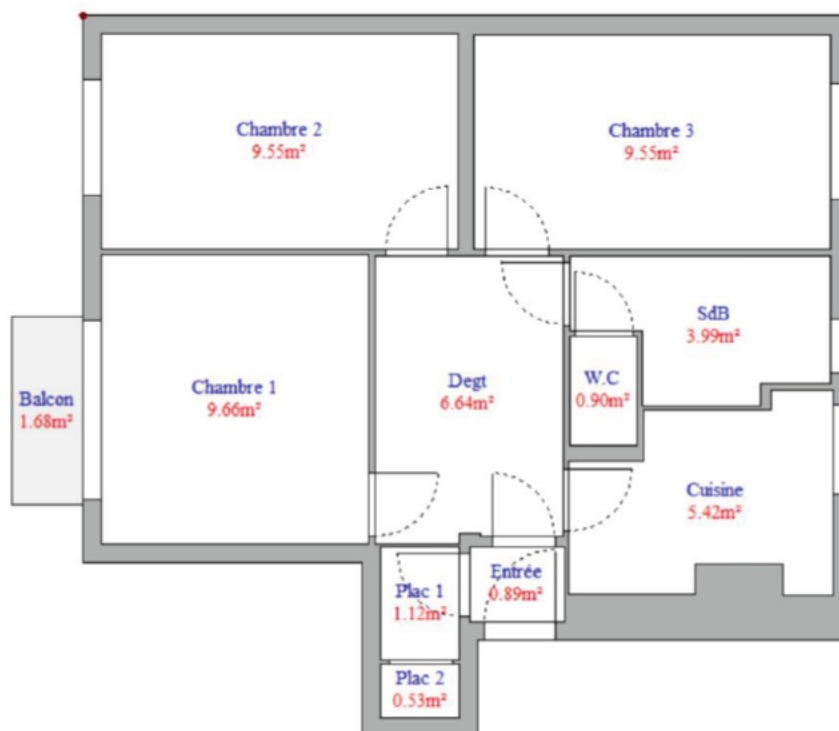
## 7.1 - Annexe - Schéma de repérage

Planche (croquis) de repérage technique effectué par le cabinet : Ariane Environnement, auteur : RIBEIRO Rui  
Dossier n° SERVICE-FRANCE-DOMAI/CLICHY-SOUS-BOIS/2025/3850 du 30/09/2025  
Adresse du bien : pour la succession vacante de M. KANKOEGAN ASSIONGBON.  
2 allée des 3 Pins (9018, cave lot N° 9108) 93390 CLICHY-SOUS-BOIS

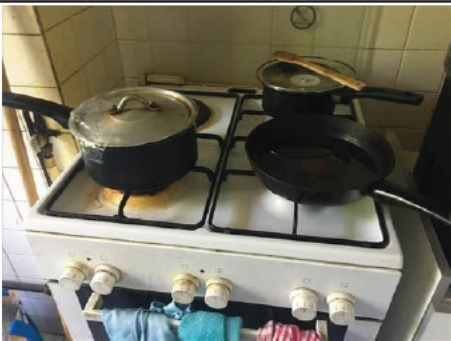
| | <p>Photo n° PhGaz001<br/>Localisation : Cuisine<br/>Cuisinière BOSCH (Type : Non raccordé)</p> |

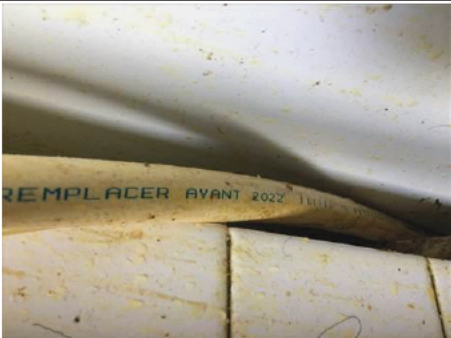
| | <p>Photo n° PhGaz002<br/>14 : la date limite d'utilisation du tuyau d'alimentation n'est pas lisible ou est dépassée. (Cuisine)<br/>La date limite d'utilisation du tuyau non rigide n'est pas lisible; Faire intervenir un installateur gaz qualifié afin de remplacer le tuyau existant par un tuyau neuf</p> |

| Points de contrôle <sup>(3)</sup><br>(selon la norme) | Anomalies observées<br>(A1 <sup>(4)</sup> , A2 <sup>(5)</sup> ,<br>DGI <sup>(6)</sup> , 32c <sup>(7)</sup> ) | Libellé des anomalies et recommandations | Photos |
|---|---|---|---|
| C.10 - 14<br>Raccordement en gaz des<br>appareils par tuyaux non rigides | A1 | La date limite d'utilisation du tuyau d'alimentation n'est pas lisible ou est dépassée.<br>(Cuisinière BOSCH 3 feux et 1 élec)<br><br><b>Remarques :</b> (Cuisine)<br>La date limite d'utilisation du tuyau non rigide n'est pas lisible ; Faire intervenir un installateur gaz qualifié afin de remplacer le tuyau existant par un tuyau neuf | |

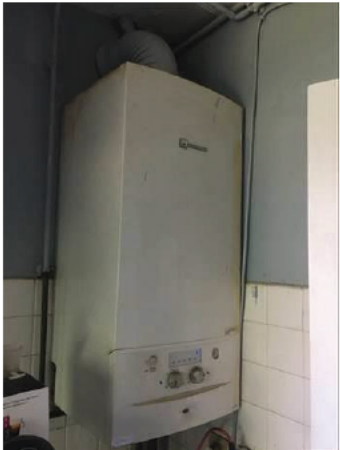
| | <p>Photo n° PhGaz003<br/>Localisation : Cuisine<br/>Chaudière e.l.m. leblanc (Type : Raccordé)</p> |

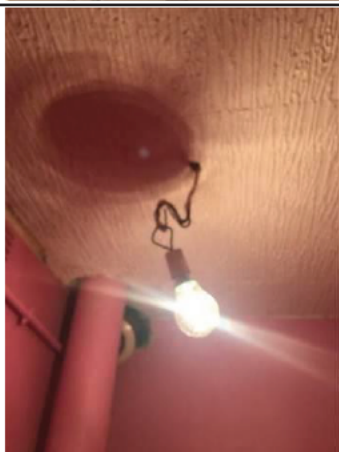
Photo PhEle001

Libellé de l'anomalie : B8.3 b L'installation comporte au moins un matériel électrique inadapté à l'usage.  
Remarques : Présence de matériel électrique inadapté à l'usage ; Faire intervenir un électricien qualifié afin de remplacer les matériels inadaptés par du matériel autorisé

| N° Article (1) | Libellé et localisation (*) des anomalies | N° Article (2) | Libellé des mesures compensatoires (3) correctement mises en œuvre | Photos |
|---|---|---|---|---|
| B8.3 b | L'installation comporte au moins un matériel électrique inadapté à l'usage.<br><b>Remarques :</b> Présence de matériel électrique inadapté à l'usage ; <b>Faire intervenir un électricien qualifié afin de remplacer les matériels inadaptés par du matériel autorisé</b> | | | |

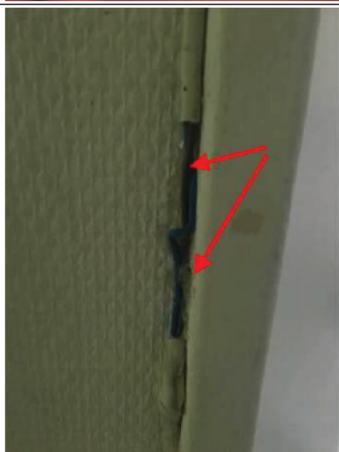
Photo PhEle002

Libellé de l'anomalie : B8.3 e Au moins un conducteur isolé n'est pas placé sur toute sa longueur dans un conduit, une goulotte ou une plinthe ou une huisserie, en matière isolante ou métallique, jusqu'à sa pénétration dans le matériel électrique qu'il alimente.  
Remarques : Présence de conducteurs électriques non protégés mécaniquement ; Faire intervenir un électricien qualifié afin d'installer des protections mécanique sur les conducteurs non protégés

| N° Article (1) | Libellé et localisation (*) des anomalies | N° Article (2) | Libellé des mesures compensatoires (3) correctement mises en œuvre | Photos |
|---|---|---|---|---|
| B8.3 e | Au moins un conducteur isolé n'est pas placé sur toute sa longueur dans un conduit, une goulotte ou une plinthe ou une huisserie, en matière isolante ou métallique, jusqu'à sa pénétration dans le matériel électrique qu'il alimente.<br><b>Remarques :</b> Présence de conducteurs électriques non protégés mécaniquement ; <b>Faire intervenir un électricien qualifié afin d'installer des protections mécanique sur les conducteurs non protégés</b> | | | |

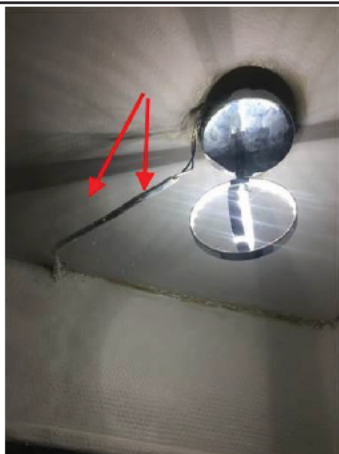
Photo PhEle002

Libellé de l'anomalie : B8.3 e Au moins un conducteur isolé n'est pas placé sur toute sa longueur dans un conduit, une goulotte ou une plinthe ou une huisserie, en matière isolante ou métallique, jusqu'à sa pénétration dans le matériel électrique qu'il alimente.
