## Certificat de superficie de la partie privative

Numéro de dossier : 25/IMO/HATON3564  
Date du repérage : 25/09/2025  
Heure d'arrivée : 16 h 00  
Durée du repérage : 01 h 09

Localisation du ou des bâtiments :  
Département : .... **Val-d'Oise**  
Adresse : ..... **7 rue Vauconsant**  
Commune : ..... **95110 SANNOIS**

Désignation et situation du ou des lots de copropriété :  
**3 ème Face Droite, Lot numéro 1062**

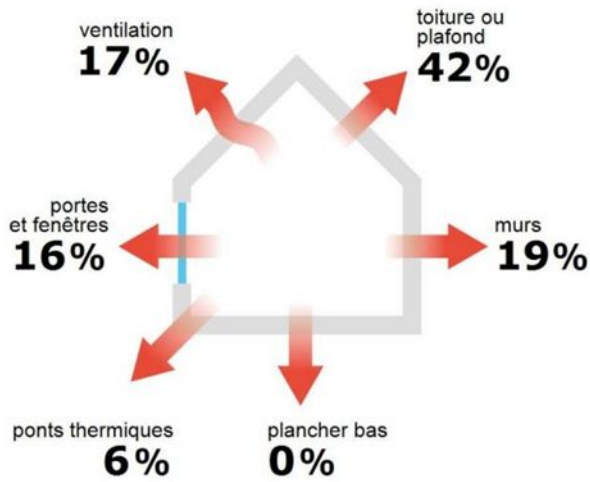
### Schéma des déperditions de chaleur

Murs	Mur en béton banché d'épaisseur $\leq 20$ cm non isolé donnant sur l'extérieur	insuffisante

Toiture/plafond	Plafond structure inconnu (sous terrasse) donnant sur l'extérieur (terrasse)	insuffisante

Portes et fenêtres	Portes-fenêtres battantes bois/métal, simple vitrage avec volets roulants pvc Portes-fenêtres coulissantes bois/métal, simple vitrage avec volets roulants pvc Fenêtres coulissantes bois/métal, simple vitrage avec volets roulants pvc	insuffisante
