PROCÈS-VERBAL DE DESCRIPTION DE COMMISSAIRE DE JUSTICE

SYNDICAT DES COPROPRIETAIRES de l'immeuble du 70, Rue Jean-Pierre Timbaud à PARIS XIème arrondissement, représenté par son syndic en exercice, **la Société [REDACTED] Société par Actions Simplifiée** immatriculée au Registre du Commerce et des Sociétés de PARIS sous le numéro [REDACTED] ayant son siège social 8, Rue Joubert à PARIS IXème arrondissement, agissant poursuites et diligences de son représentant légal domicilié en cette qualité audit siège.

Certifie m'être transportée ce jour, 70, Rue Jean-Pierre Timbaud à PARIS XI^{ème} arrondissement, afin de dresser le procès-verbal de description, où étant assistée de :

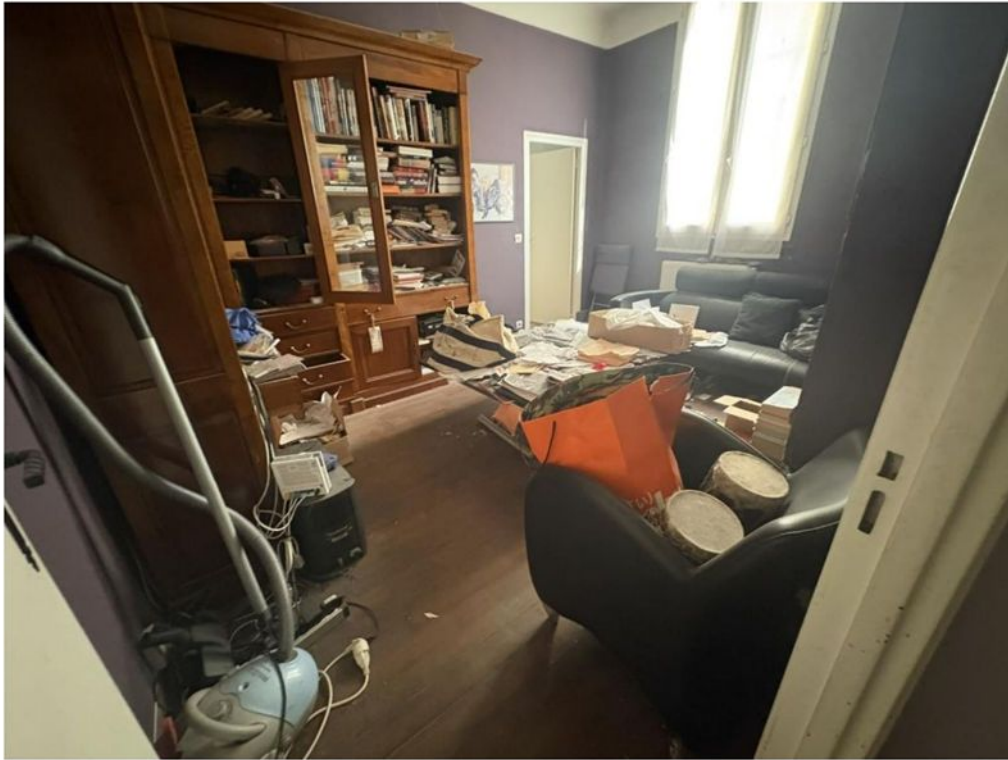
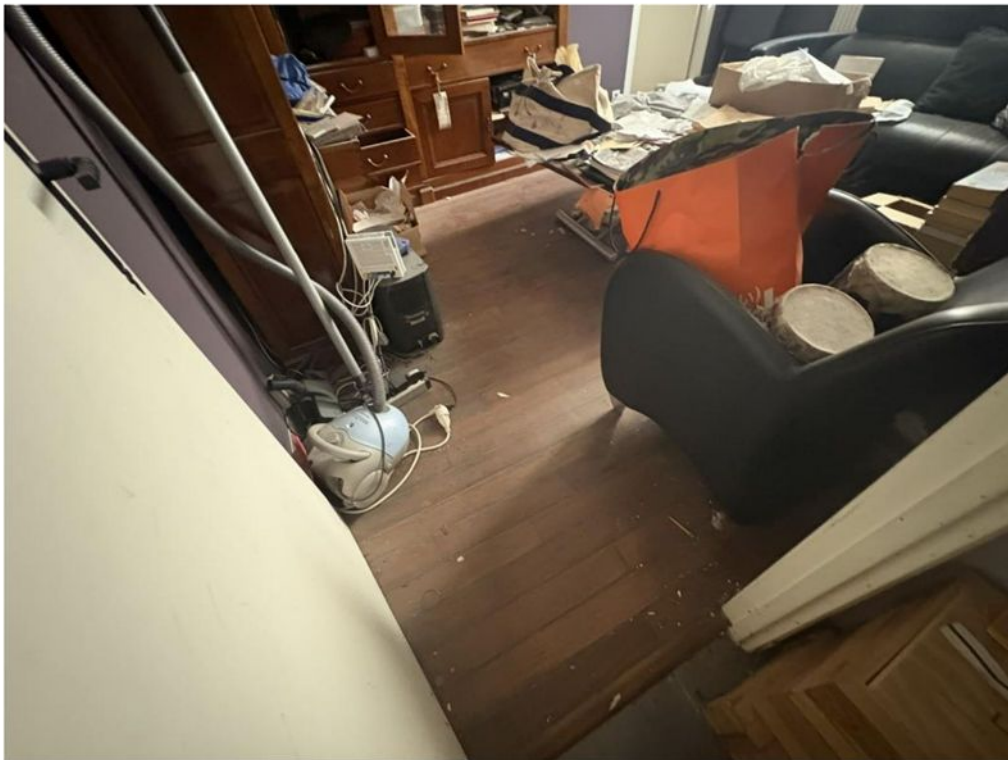
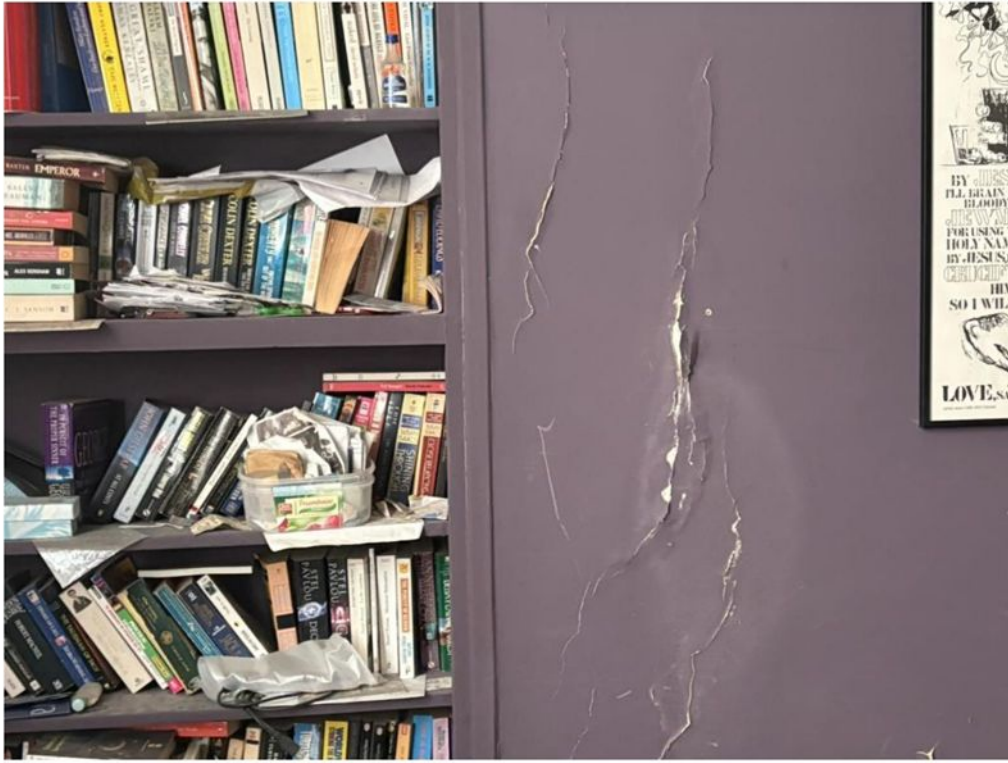
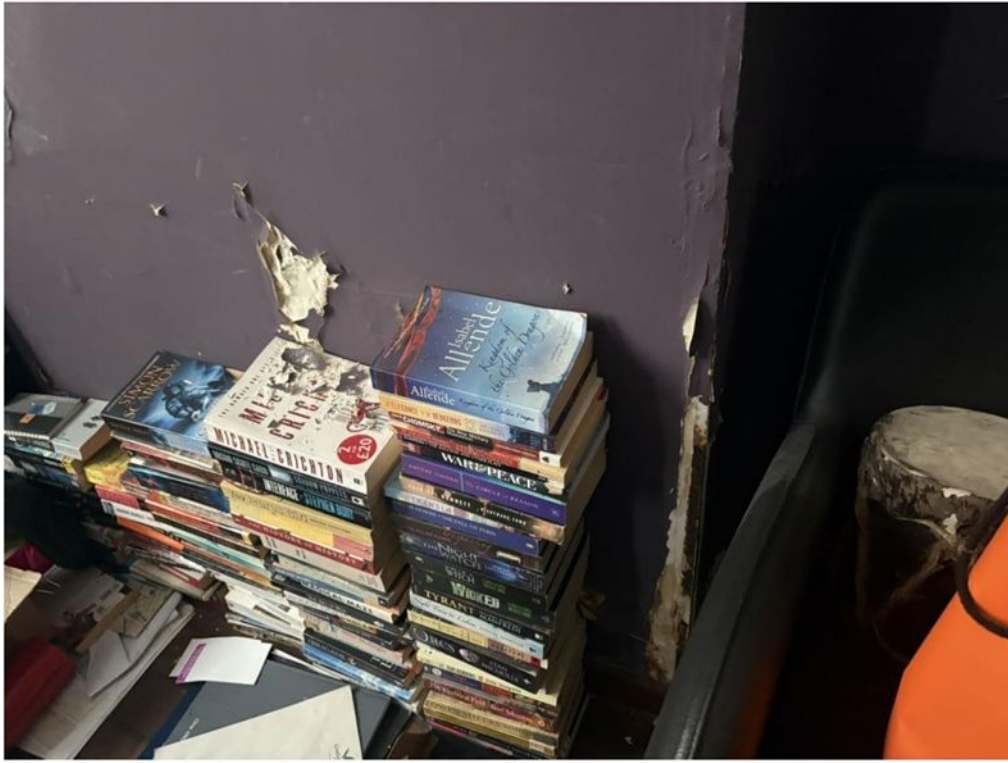
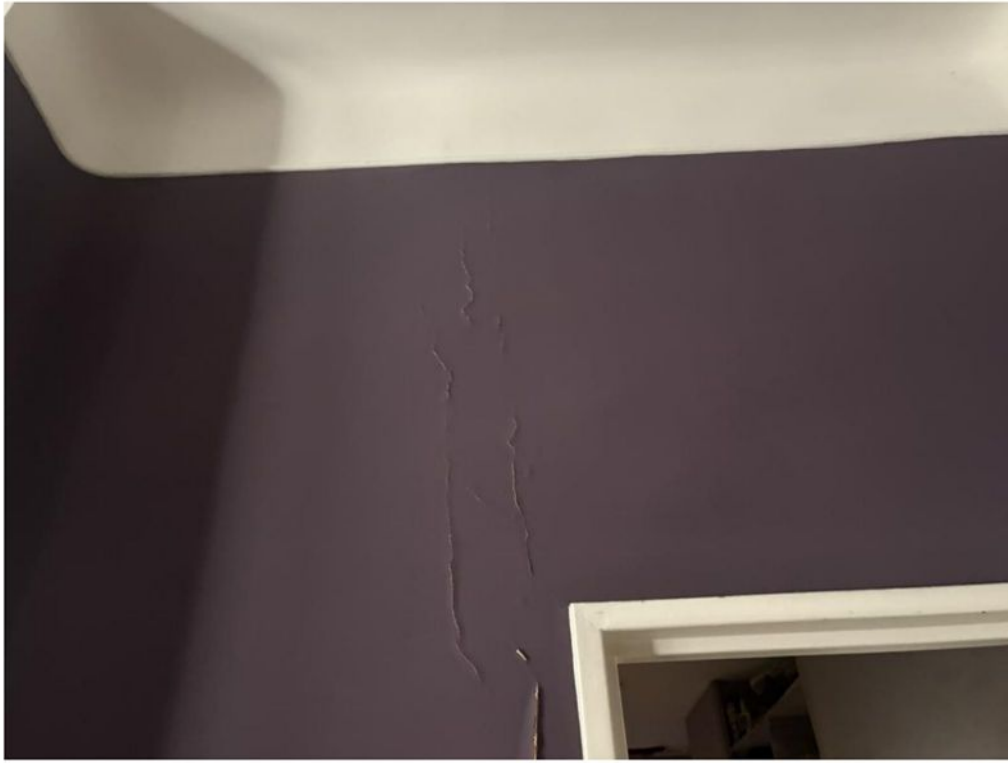
DEUXIEME PIECE :

Les murs sont marqués par de grosses fissures et des lézardes, et laissent apparaître des écaillures et des boursouflures de peinture.

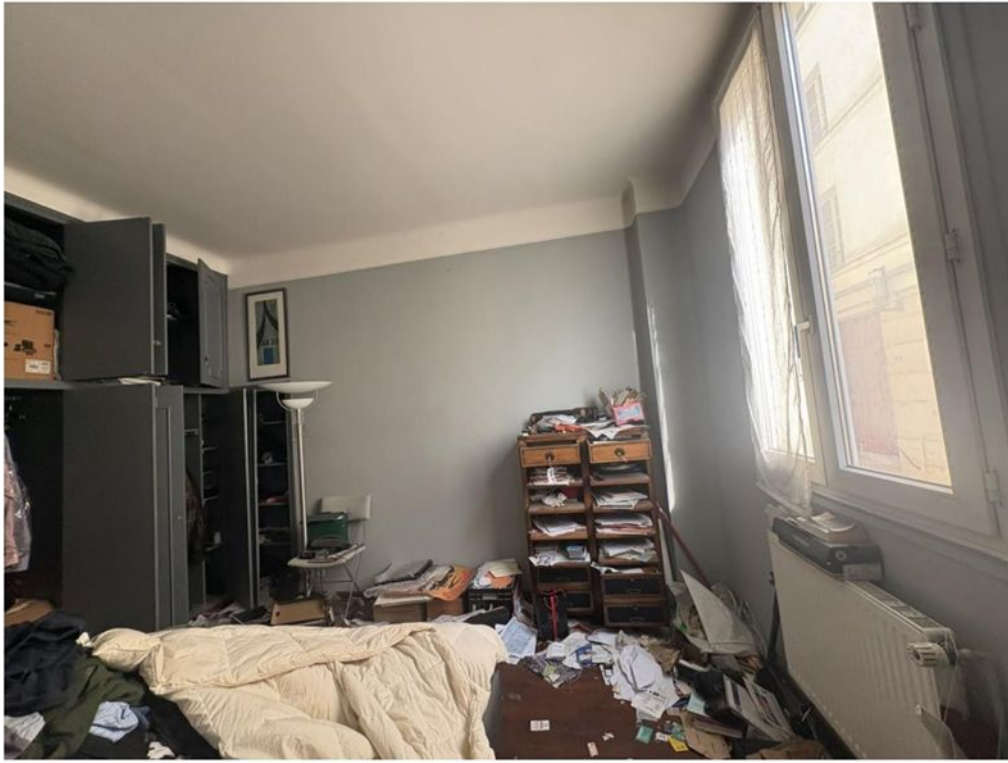
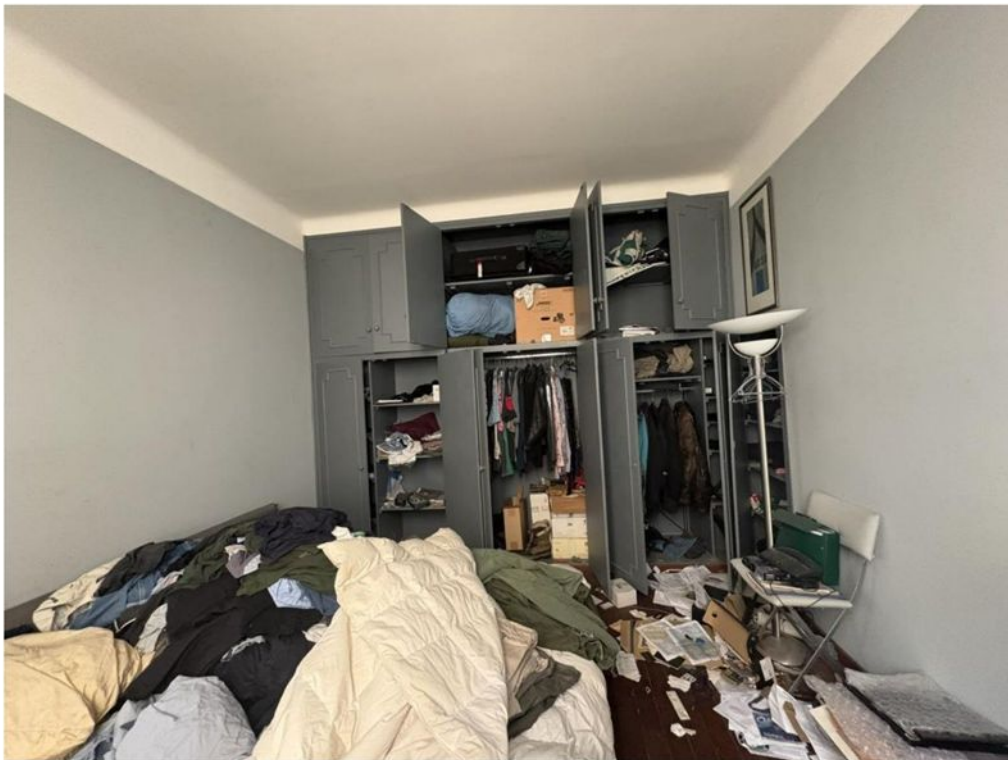
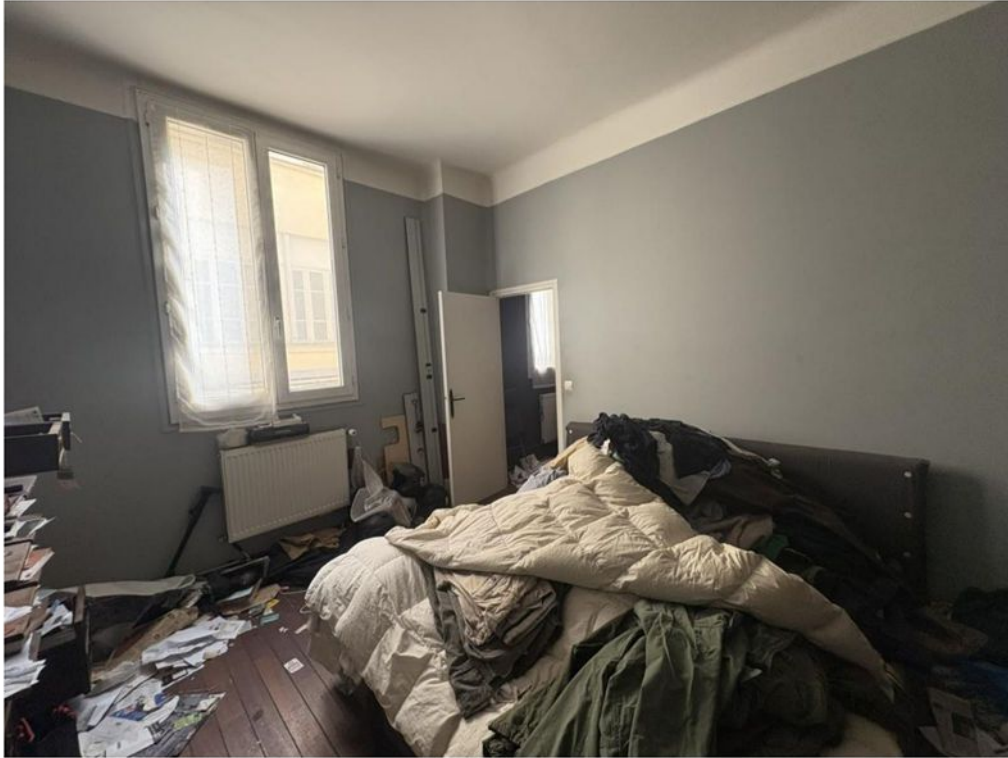
TROISIEME PIECE :

Les murs et le plafond sont revêtus d'une peinture défraîchie, avec quelques fissures courant sur les murs.

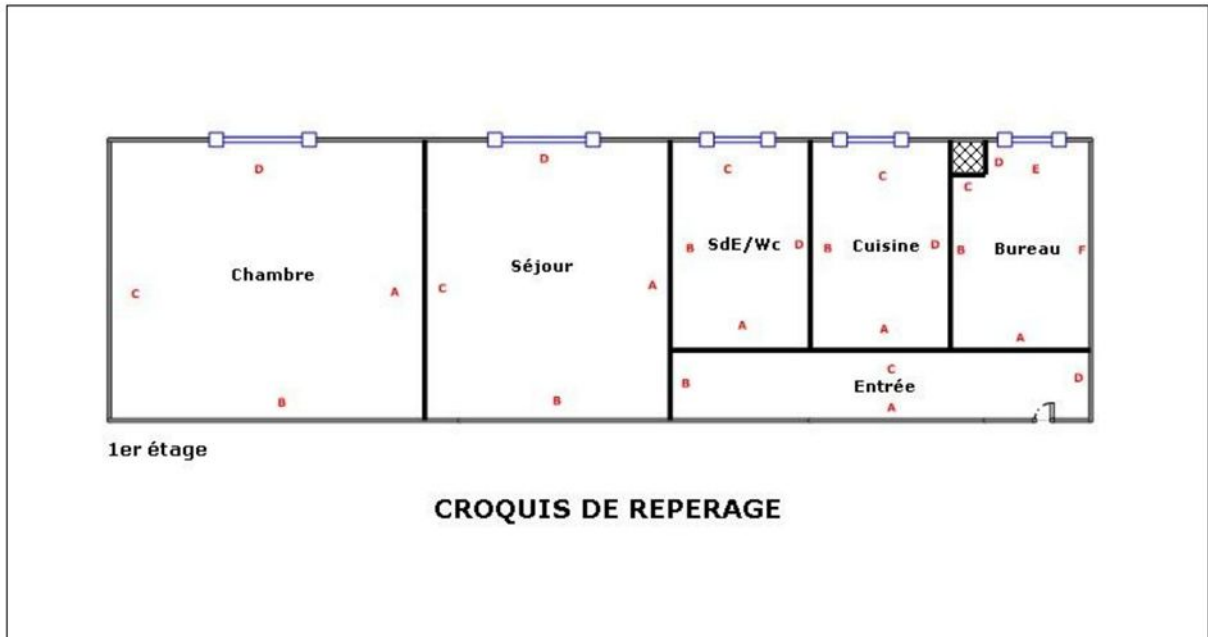
Localisation des mesures sur croquis de repérage

N°	Zone	Unité de diagnostic	Substrat	Revêtement apparent	Localisation mesure	Mesure (mg/cm²)	Etat* de conservation	Classement UD	Observation
2	A	Porte intérieure (P1)	Bois	Peinture	partie mobile	3,4	Non Dégradé	1	
3					Huisserie	2,7			
4	A	Porte extérieure (P1)	Bois	Peinture	partie mobile	6,1	Non Dégradé	1	
5					Huisserie	4,7			
6	A	Mur	Plâtre	Peinture	partie basse (< 1 m)	5,4	Etat d'usage (Usure par friction)	2	
7					partie haute (> 1 m)	2,7			
8	B	Mur	Plâtre	Peinture	partie basse (< 1 m)	6,1	Etat d'usage (Usure par friction)	2	
9					partie haute (> 1 m)	8,8			
10	C	Mur	Plâtre	Peinture	partie basse (< 1 m)	5,4	Etat d'usage (Usure par friction)	2	
11					partie haute (> 1 m)	5,4			
12	D	Mur	Plâtre	Peinture	partie basse (< 1 m)	6,7	Etat d'usage (Usure par friction)	2	
13					partie haute (> 1 m)	9,4

Du fait de la présence de revêtements contenant du plomb au-delà des seuils en vigueur et de la nature des dégradations constatées (non dégradé, non visible, état d'usage) sur certaines unités de diagnostic, le propriétaire doit veiller à l'entretien des revêtements recouvrant les unités de diagnostic de classe 1 et 2, afin d'éviter leur dégradation future.
