# Dossier Technique Immobilier

Numéro de dossier : 94410/EPS/00822  
Date du repérage : 20/06/2025

Localisation du ou des bâtiments :  
Département : ...**Val-de-Marne**  
Adresse : .....**66 rue du Maréchal Leclerc**  
Commune : .....**94410 ST MAURICE**  
**Section cadastrale H, Parcelle(s) n° 5, 3 (et 4)**  
Désignation et situation du ou des lots de copropriété :  
**2ème étage droite, Lot numéro 9**  
Périmètre de repérage :  
**Logement au 2ème étage droite**

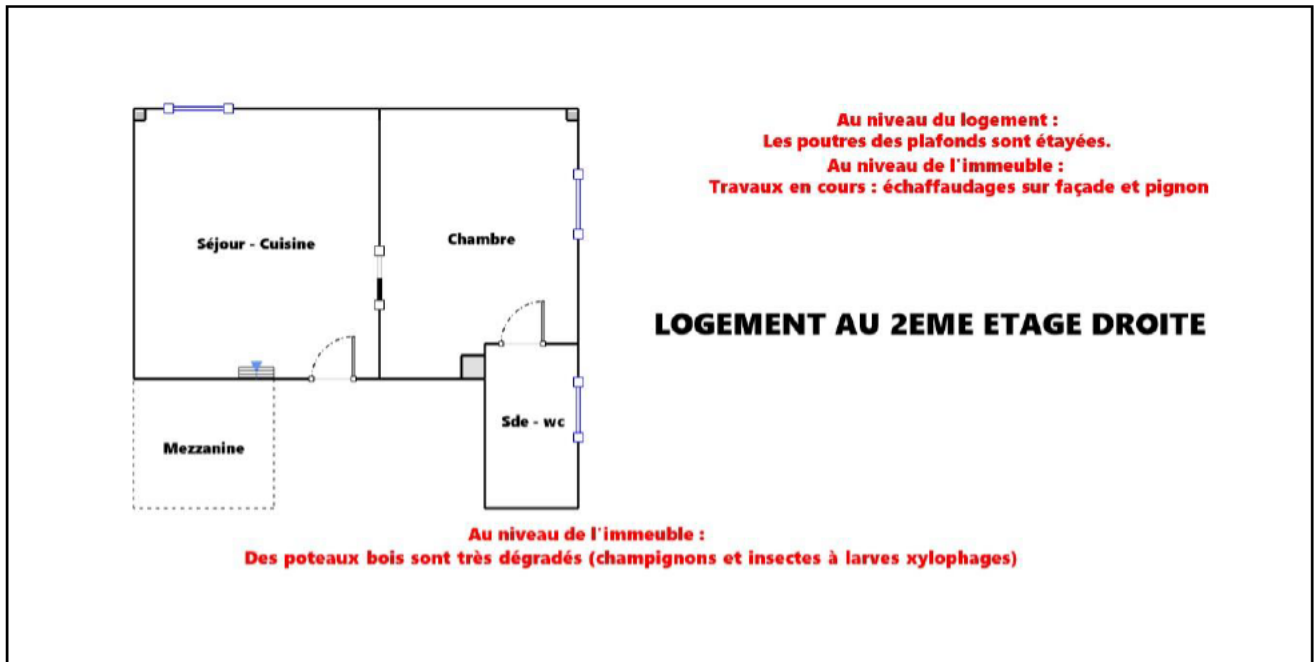
Annexe – Croquis de repérage

Immeuble en travaux : poutres et poteaux apparents dégradés par champignons et insectes à larves xylophages, ce qui a fait éclater le ravalement de façade et a obligé la mise en place d'étais pour les poutres du logement.

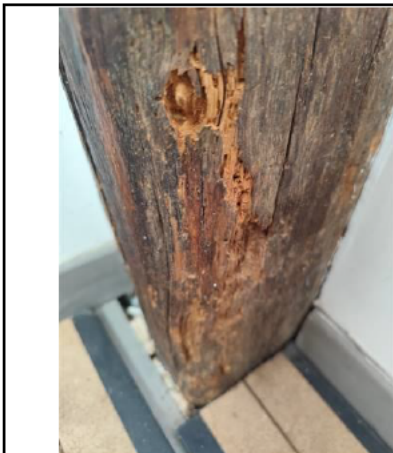
Photo n° PhTer001  
Localisation : Séjour - Cuisine  
Ouvrage :  
Poutres - Bois  
Parasite : ---- Insectes à larves xylophages ----  
Indices : dégradation superficielle du bois, présence de trous de sortie (présence sur une partie de l'élément)

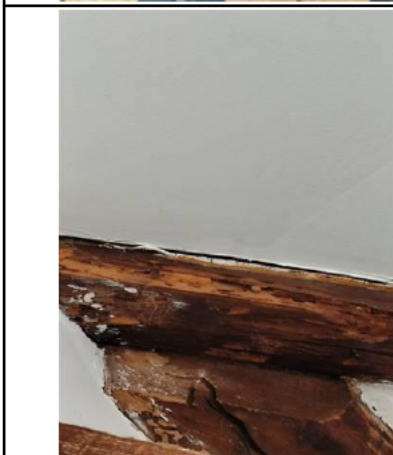
Photo n° PhTer002  
Localisation : Chambre  
Ouvrage :  
Poutres - Bois  
Parasite : ---- Insectes à larves xylophages ----  
Indices : dégradation superficielle du bois, présence de trous de sortie (présence faible)

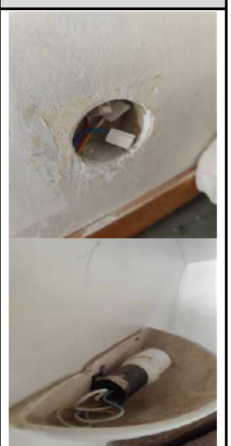
Domaines	Anomalies	Photo
5. Matériels électriques présentant des risques de contacts directs avec des éléments sous tension - Protection mécanique des conducteurs	Au moins un conducteur isolé n'est pas placé sur toute sa longueur dans un conduit, une goulotte ou une plinthe ou une huisserie, en matière isolante ou métallique, jusqu'à sa pénétration dans le matériel électrique qu'il alimente. <b>Remarques :</b> Présence de conducteurs électriques non protégés mécaniquement ; <b>Faire intervenir un électricien qualifié afin d'installer des protections mécanique sur les conducteurs non protégés</b>

**La pose de nouveaux luminaires et/ou de boîtier de connexion, goulottes et gaines pvc supprimera les conducteurs non protégés observés.**

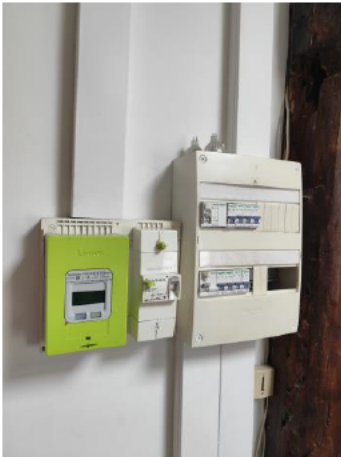
Disjoncteur de branchement différentiel 500mA 15/45A réglé 45A

Tableau de répartition avec 2 différentiels à haute sensibilité 30mA, 1 de calibre 63A et 1 de calibre 40A

**La présence de différentiel à haute sensibilité 30mA en tête d'installation, compense certaines anomalies et surtout assure la protection des personnes et des biens contre les surintensités et les surtensions.**

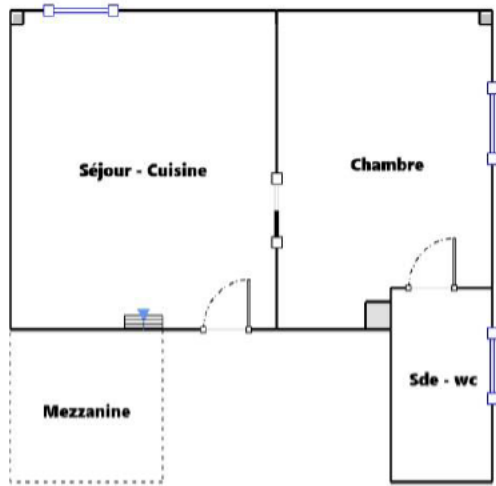
Croquis de Repérage

**Au niveau du logement :**  
**Les poutres des plafonds sont étayées.**  
**Au niveau de l'immeuble :**  
**Travaux en cours : échafaudages sur façade et pignon**
