Dossier Technique Immobilier

Numéro de dossier : 94200/EPS/01057
Date du repérage : 05/03/2026

Département : ...**Val-de-Marne**
Adresse :**26 rue Christophe Colomb**
Commune :**94200 IVRY SUR SEINE**
Section cadastrale I, Parcelle(s) n° 62
Désignation et situation du ou des lots de copropriété :
Bâts B et C sur cour, Lot numéro 51 (loft) - 61 (local)
Périmètre de repérage :
Loft au Rdc sur cour avec local attenant relié en partie à l'habitation.

Résumé de l'expertise n° 94200/EPS/01057

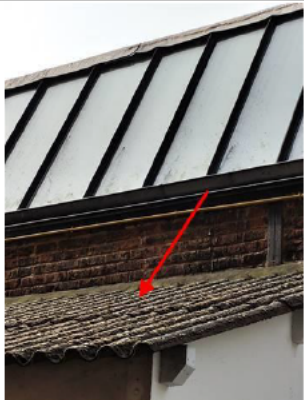
Localisation	Identifiant + Description	Conclusion (justification)	Etat de conservation** et préconisations*	Photo
Remise (aménagée) - Extérieur	<u>Identifiant:</u> M001 <u>Description:</u> Plaques ondulées en fibres-ciment <u>Composant de la construction:</u> 1 - Couvertures, Toitures, Terrasses et étanchéités - Plaques ondulées et planes <u>Partie à sonder:</u> Plaques en fibres-ciment (y compris plaques « sous tuiles ») <u>Liste selon annexe.13-9 du CSP:</u> B <u>Sondage:</u> Sonore, Visuel	Présence d'amiante (sur jugement de l'opérateur)	Matériau non dégradé Résultat EP** Préconisation : Il est recommandé de réaliser une évaluation périodique.

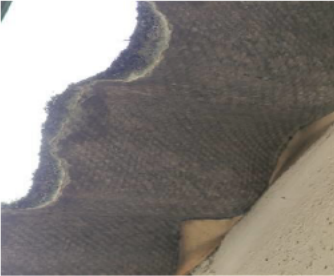
<p>Photo n° PhA001 Localisation : Remise (aménagée) - Extérieur Ouvrage : 1 - Couvertures, Toitures, Terrasses et étanchéités - Plaques ondulées et planes Partie d'ouvrage : Plaques en fibres-ciment (y compris plaques « sous tuiles ») Description : Plaques ondulées en fibres-ciment</p>

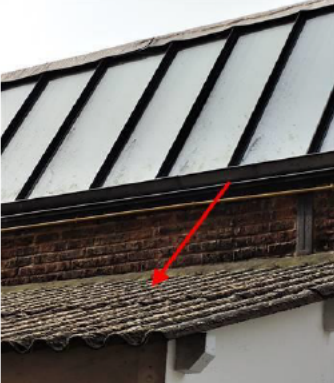
<p>Photo n° PhA001 Localisation : Remise (aménagée) - Extérieur Ouvrage : 1 - Couvertures, Toitures, Terrasses et étanchéités - Plaques ondulées et planes Partie d'ouvrage : Plaques en fibres-ciment (y compris plaques « sous tuiles ») Description : Plaques ondulées en fibres-ciment</p>

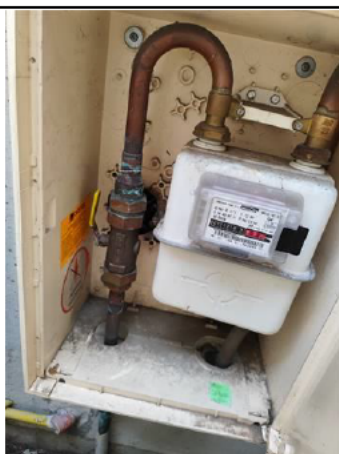
Photo n° PhGaz001
Localisation : Remise (aménagée) - Extérieur
20 09 A1 183399 25

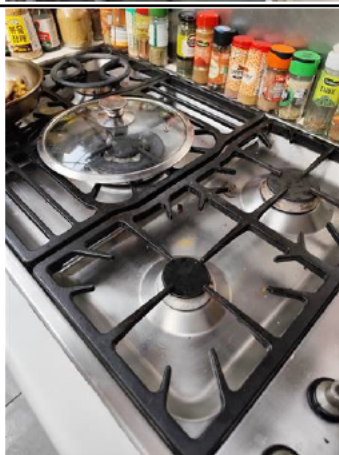
Photo n° PhGaz002
Localisation : Rdc - Séjour - Cuisine
Cuisinière (Type : Non raccordé)

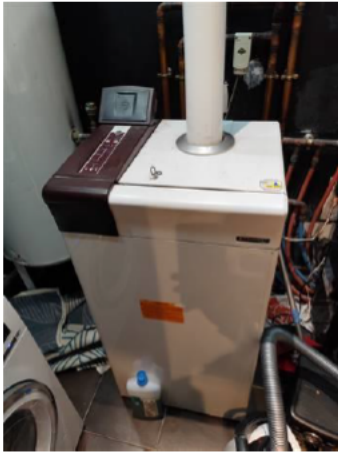
Photo n° PhGaz003
Localisation : Rdc - Dressing - Buanderie
Chaudière FRISQUET (Type : Etanche)

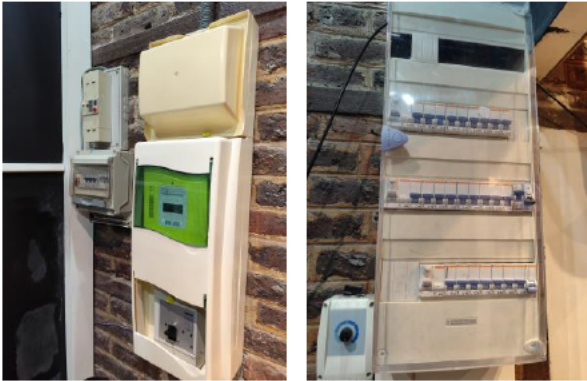
Disjoncteur de branchement différentiel 500mA 15/45A réglé 15A

Tableau de répartition avec différentiel à haute sensibilité 30mA calibre 40A

La présence de disjoncteur différentiel à haute sensibilité 30mA en tête d'installation assure la sécurité des personnes et des biens contre les surintensités et les surtensions.

Aucune anomalie au jour de la visite.
