## Certificat de superficie de la partie privative

Numéro de dossier : 25/IMO/SELLAM3584  
Date du repérage : 23/10/2025  
Heure d'arrivée : 11 h 00  
Durée du repérage : 02 h 04

Département : .... **Paris**  
Adresse : ..... **15 rue Affre**  
Commune : ..... **75018 PARIS 18**

# DPE Diagnostic de performance énergétique (logement)

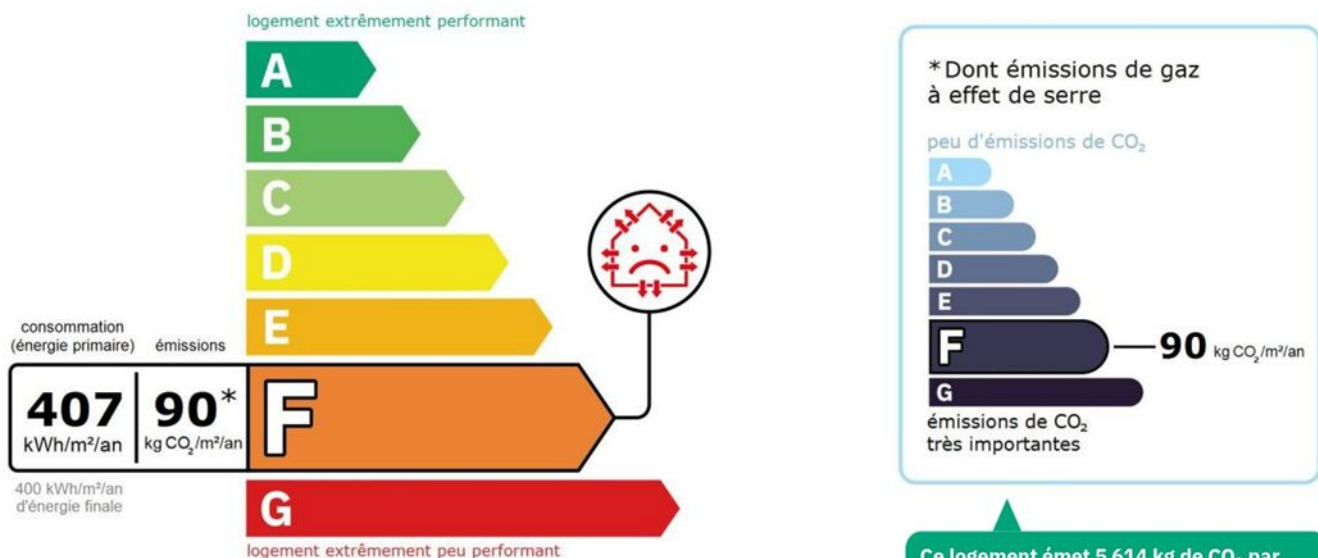
## Performance énergétique et climatique

Le niveau de consommation énergétique dépend de l'isolation du logement et de la performance des équipements. Pour l'améliorer, voir pages 4 à 6

Ce logement émet 5 614 kg de CO<sub>2</sub> par an, soit l'équivalent de 29 090 km parcourus en voiture. Le niveau d'émissions dépend principalement des types d'énergies utilisées (bois, électricité, gaz, fioul, etc.)

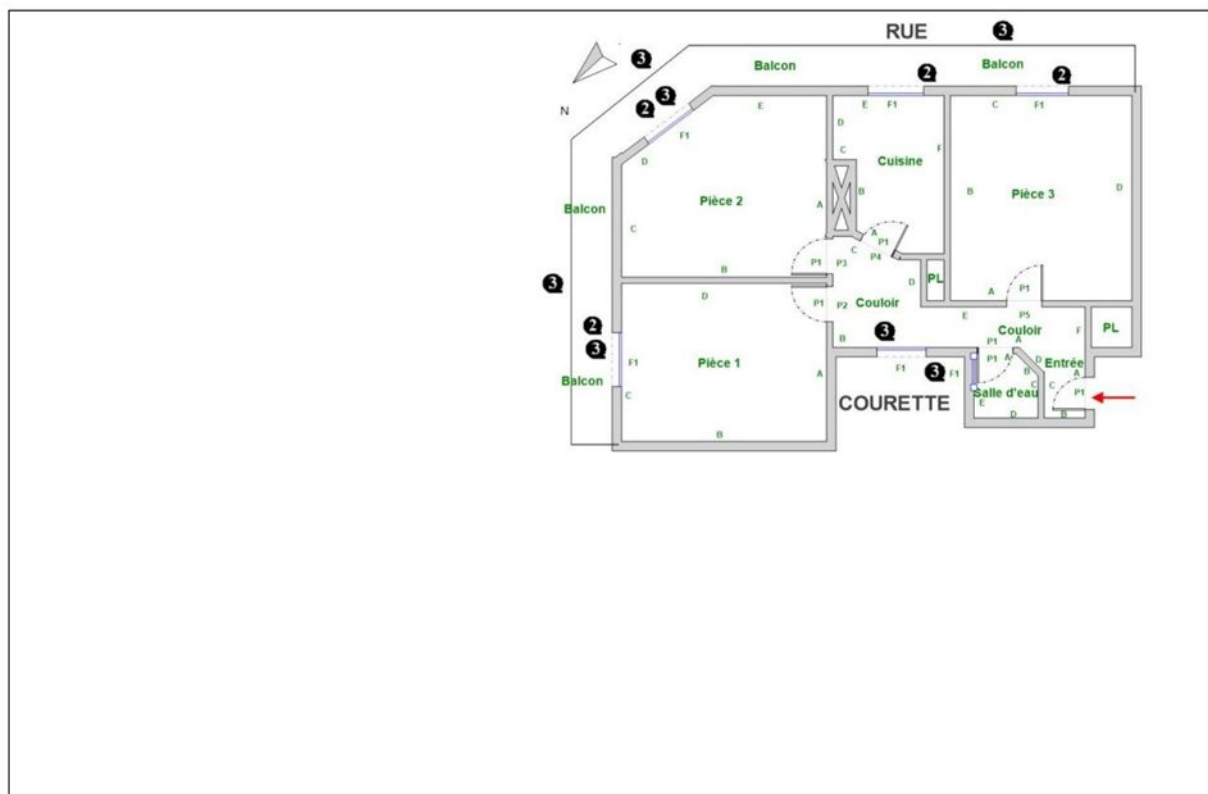
Localisation des mesures sur croquis de repérage

46	D	Fenêtre intérieure	Bois	Peinture	partie mobile	3.64	Dégradé (Ecaillage)	3	
47	D	Fenêtre extérieure	Bois	Peinture	partie mobile	5.98	Dégradé (Ecaillage)	3	
48	A	Porte	Bois	Peinture	partie mobile	5.91	Etat d'usage (Usure par friction)	2	
49	D	Garde corps	Métal	Peinture	mesure 1	7.86	Dégradé (Ecaillage)	3	
50	D	Volet	Métal	Peinture	partie basse	3.9	Dégradé (Ecaillage)	3

68	C	Volet	Métal	Peinture	partie basse	4.11	Dégradé (Ecaillage)	3

86	D	Garde corps	Métal	Peinture	mesure 1	6.45	Dégradé (Ecaillage)	3	
87	D	Volet	Métal	Peinture	partie basse	7.72	Dégradé (Ecaillage)	3

**Du fait de la présence de revêtements contenant du plomb au-delà des seuils en vigueur et de la nature des dégradations constatées (dégradé) sur certaines unités de diagnostic et en application de l'article L. 1334-9 du code de la santé publique, le propriétaire du bien, objet de ce constat, doit effectuer les travaux appropriés pour supprimer l'exposition au plomb, tout en garantissant la sécurité des occupants. Il doit également transmettre une copie complète du constat, annexes comprises, aux occupants de l'immeuble ou de la partie d'immeuble concernée et à toute personne amenée à effectuer des travaux dans cet immeuble ou la partie d'immeuble concernée.**

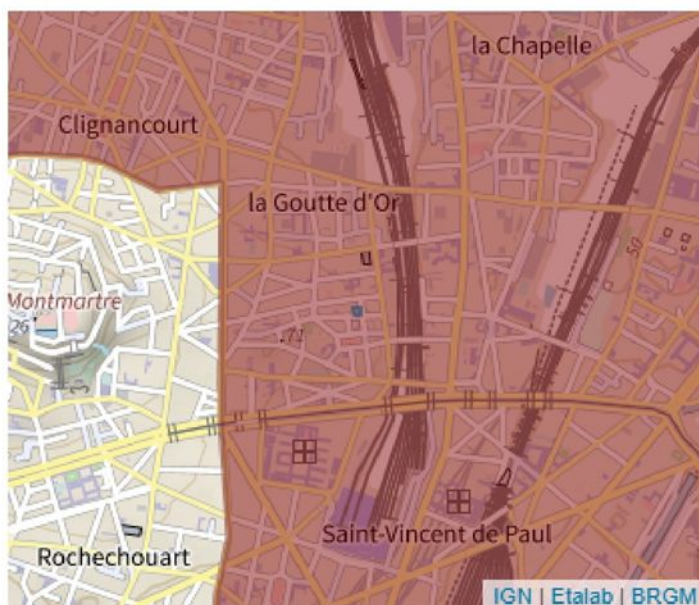
Mouvement de terrain

Le plan de prévention des risques est un document réalisé par l'Etat qui interdit de construire dans les zones les plus exposées et encadre les constructions dans les autres zones exposées.

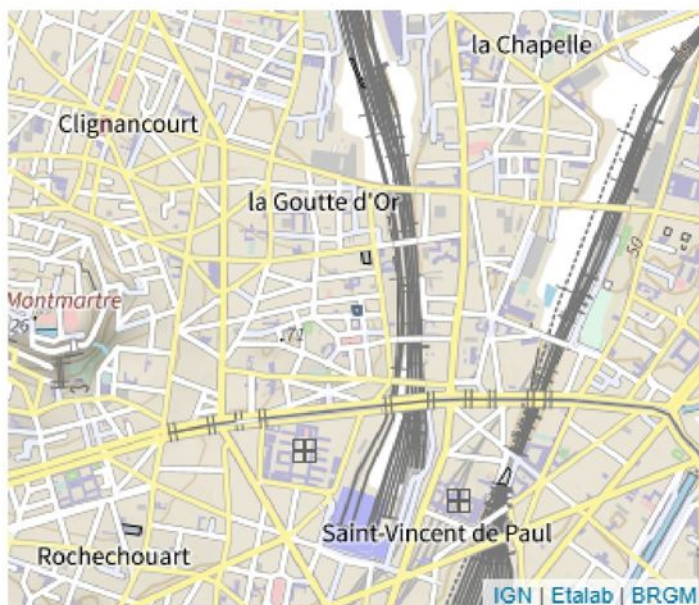
Les sols argileux évoluent en fonction de leur teneur en eau. De fortes variations d'eau (sécheresse ou d'apport massif d'eau) peuvent donc fragiliser progressivement les constructions (notamment les maisons individuelles aux fondations superficielles) suite à des gonflements et des tassements du sol, et entraîner des dégâts pouvant être importants. Le zonage argile identifie les zones exposées à ce phénomène de retrait-gonflement selon leur degré d'exposition.

Exposition nulle : aucune présence de sols argileux n'a été identifiée selon les cartes géologiques actuelles. Toutefois il peut y avoir des poches ponctuelles de sols argileux.

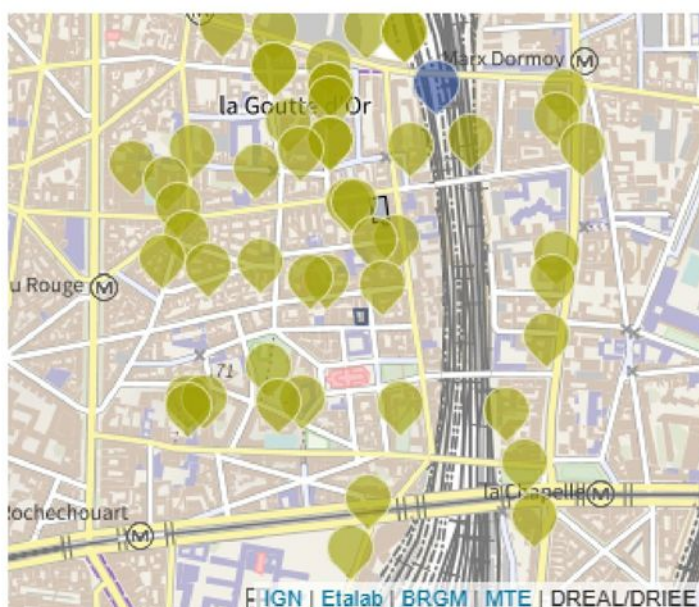
### POLLUTION DES SOLS (500 m)

Les pollutions des sols peuvent présenter un risque sanitaire lors des changements d'usage des sols (travaux, aménagements, changement d'affectation des terrains) si elles ne sont pas prises en compte dans le cadre du projet.

Dans un rayon de 500 m autour de votre parcelle, sont identifiés :

- 54 site(s) potentiellement pollué(s), référencé(s) dans l'inventaire des sites ayant accueilli par le passé une activité qui a pu générer une pollution des sols (CASIAS).
- 1 site(s) pollué(s) placé(s) en secteur d'information sur les sols (SIS)
