Certificat de superficie de la partie privative

Localisation du ou des bâtiments :
Département : **Paris**
Adresse : **276 Bd Voltaire**
Commune : **75011 PARIS 11**
Désignation et situation du ou des lots de copropriété :
Bât. A 2 ème Gauche, Lot numéro 16, cave 3

DPE Diagnostic de performance énergétique (logement)

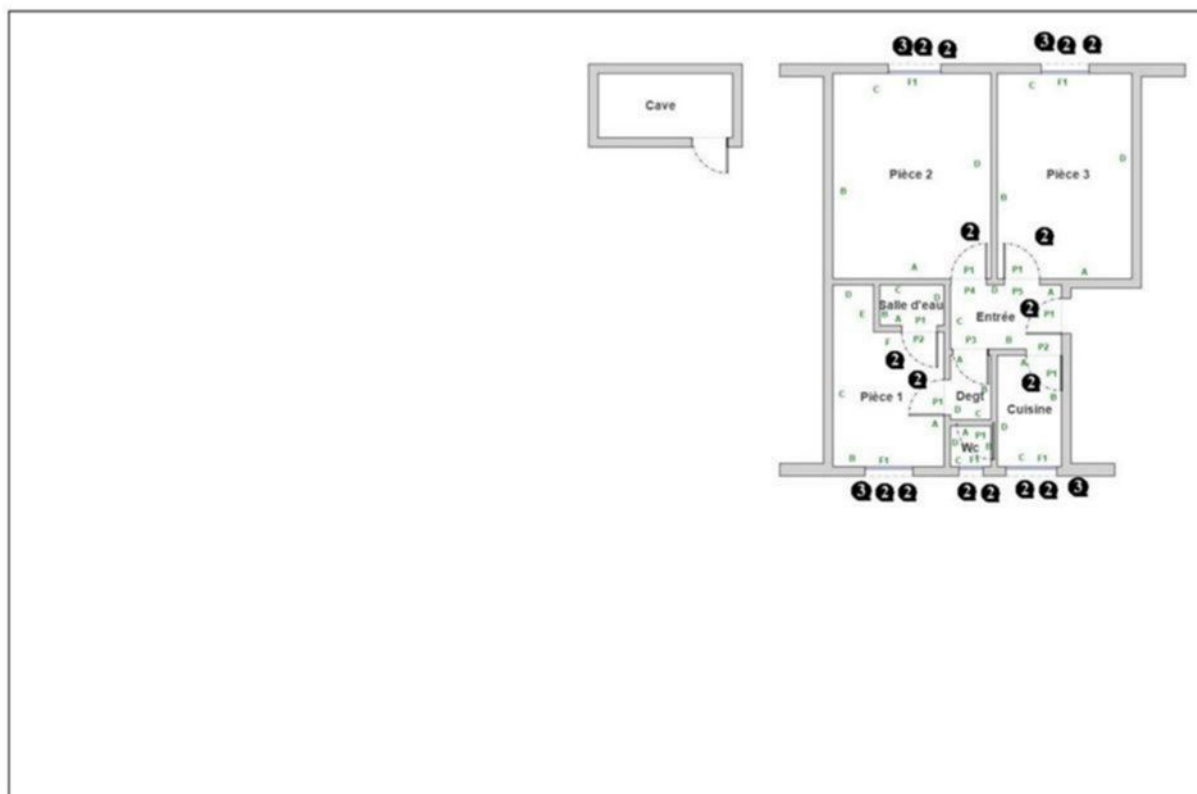
Localisation des mesures sur croquis de repérage

81	A	Porte 1	Bois	Peinture	partie mobile	2.97	Etat d'usage (Usure par friction)	2	
82	F	Porte 2	Bois	Peinture	partie mobile	3.17	Etat d'usage (Usure par friction)	2	
83	B	Embrasement fenêtre	Plâtre	Peinture	mesure 1	7.19	Etat d'usage (Usure par friction)	2	
84	B	Garde corps	Métal	Peinture	mesure 1	5.51	Dégradé (Ecaillage)	3

129	C	Garde corps	Métal	Peinture	mesure 1	2.36	Dégradé (Ecaillage)	3

Du fait de la présence de revêtements contenant du plomb au-delà des seuils en vigueur et de la nature des dégradations constatées (dégradé) sur certaines unités de diagnostic et en application de l'article L. 1334-9 du code de la santé publique, le propriétaire du bien, objet de ce constat, doit effectuer les travaux appropriés pour supprimer l'exposition au plomb, tout en garantissant la sécurité des occupants. Il doit également transmettre une copie complète du constat, annexes comprises, aux occupants de
