Dossier Technique Immobilier

Numéro de dossier : MBIELEU-
Date du repérage : 23/10/2025

Localisation du ou des bâtiments :
Département : ... **Seine-Saint-Denis**
Adresse : **76, rue Victor Hugo**
Commune : **93170 BAGNOLET**
Section cadastrale AG, Parcelle(s) n° 174
Désignation et situation du ou des lot(s) de copropriété :
Bat. B; Etage RDC & 1er, Lot numéro 16
Périmètre de repérage :
Ensemble des parties privatives

Résumé de l'expertise n° MBIELEU-

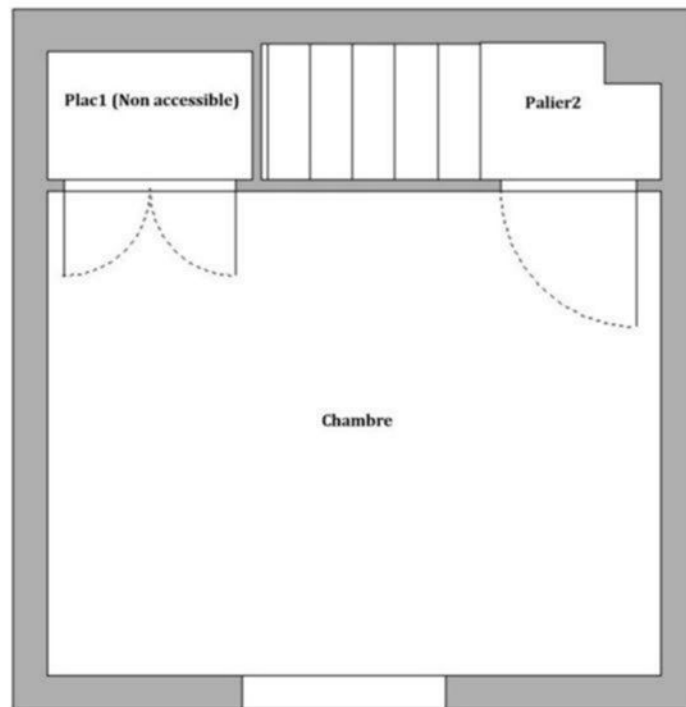
1er Etage

Planche (croquis) de repérage technique effectué par le cabinet : Ariane Environnement, auteur : RIBEIRO Rui
Dossier n° [REDACTED] du 23/10/2025
Adresse du bien : 76, rue Victor Hugo (16) 93170 BAGNOLET

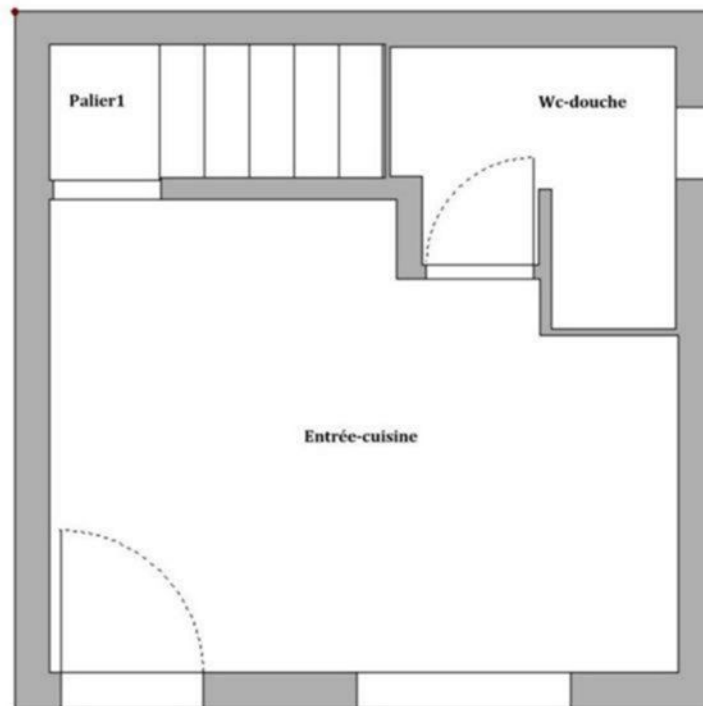
Rez-de-chaussée

Planche (croquis) de repérage technique effectué par le cabinet : Ariane Environnement, auteur : RIBEIRO Rui
 Dossier n° [redacted] du 23/10/2025
 Adresse du bien : 76, rue Victor Hugo (16) 93170 BAGNOLET

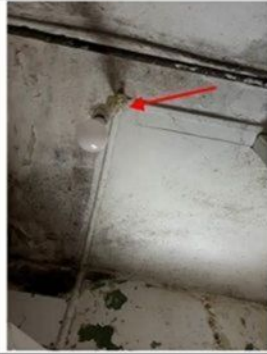
N° Article (1)	Libellé et localisation (*) des anomalies	N° Article (2)	Libellé des mesures compensatoires (3) correctement mises en œuvre	Photos
B3.3.6 a2	Au moins un socle de prise de courant comporte une broche de terre non reliée à la terre.			
B3.3.6 a3	Au moins un circuit (n'alimentant pas des socles de prises de courant) n'est pas relié à la terre.			
B4.3 a1	Au moins un circuit n'est pas protégé, à son origine, contre les surcharges et les courts-circuits. Remarques : Le tableau électrique est manifestement non démontable : son capot, s'il est déposé, risque de ne plus pouvoir être remonté sans dommage. Ouverture du tableau non autorisé			
B7.3 a	L'Enveloppe d'au moins un matériel est manquante ou détériorée.			
B8.3 b	L'installation comporte au moins un matériel électrique inadapté à l'usage. Remarques : Présence de matériel électrique inadapté à l'usage ; Faire intervenir un électricien qualifié afin de remplacer les matériels inadaptés par du matériel autorisé

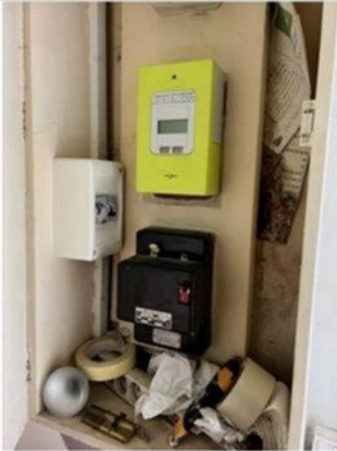
Photo du Compteur électrique

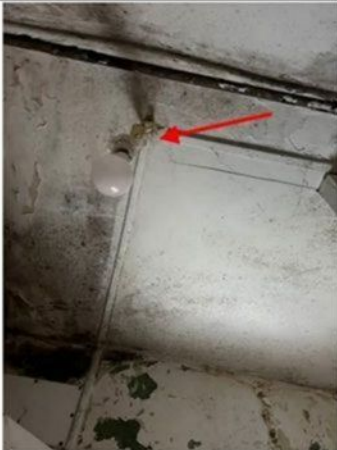
Photo PhEle001

Libellé de l'anomalie : B8.3 b L'installation comporte au moins un matériel électrique inadapté à l'usage.
