**AFFAIRE : SIMEON / [REDACTED] [REDACTED]**

**VENTE SUR LICITATION**

**IMMEUBLE SIS** : à LEVALLOIS PERRET (Hauts de Seine) 19, rue Trezel

## PROCES VERBAL DESCRIPTIF

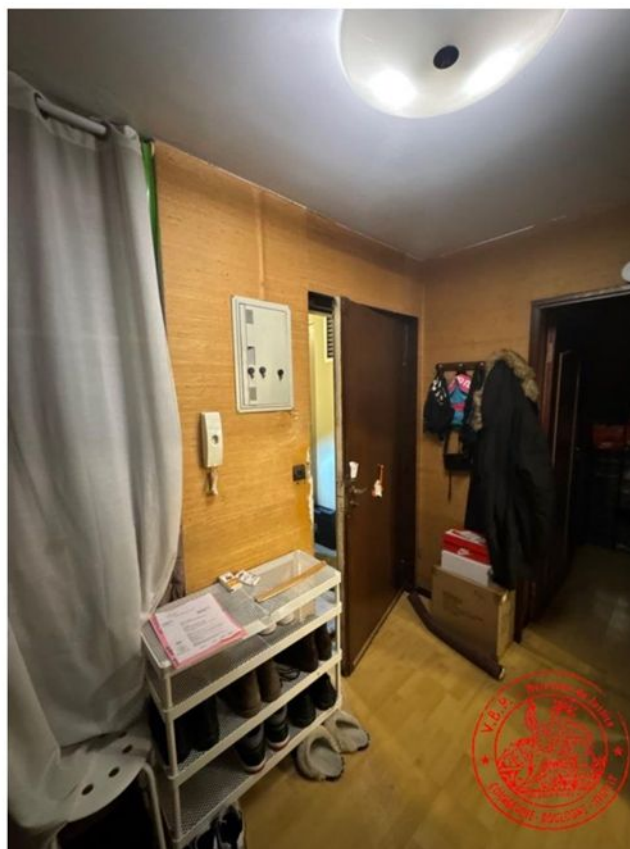
(23/01/2026 15:00:31)

En entrant, on accède à une **zone d'entrée** dont le **sol** est recouvert d'un **revêtement souple effet parquet, vétuste**, composé de **dalles présentant des dégradations au niveau des jonctions.**

Il est constaté la présence d'un **câble électrique apparent, traversant la pièce en plafond, fixé à l'aide de ruban adhésif**, provenant de la **partie gauche de l'appartement.**

L'entrée est **ouverte sur la pièce principale par une baie libre.**

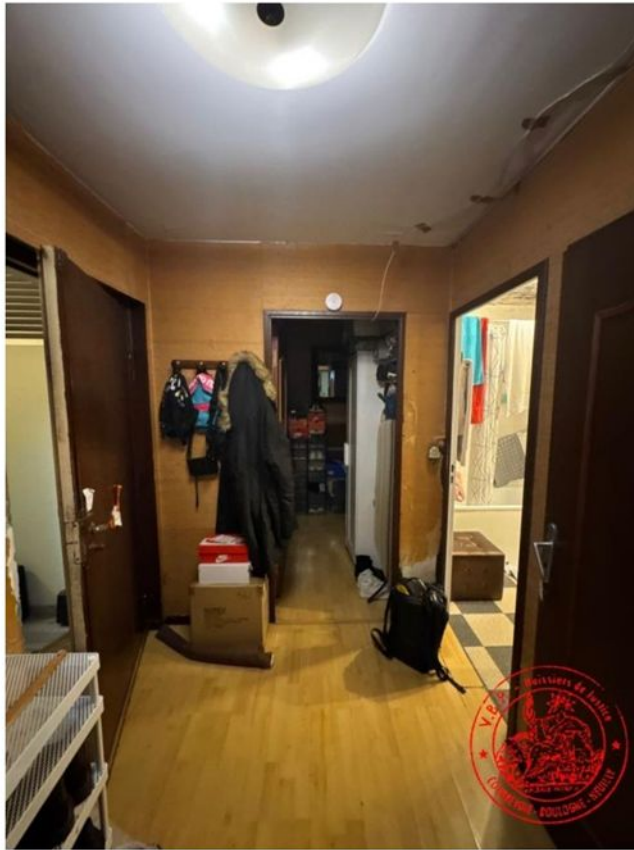
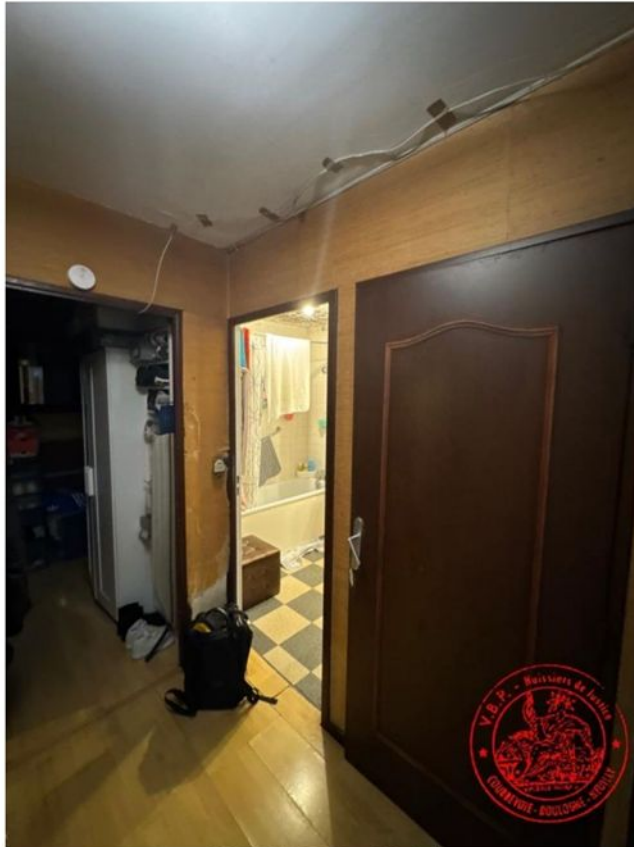
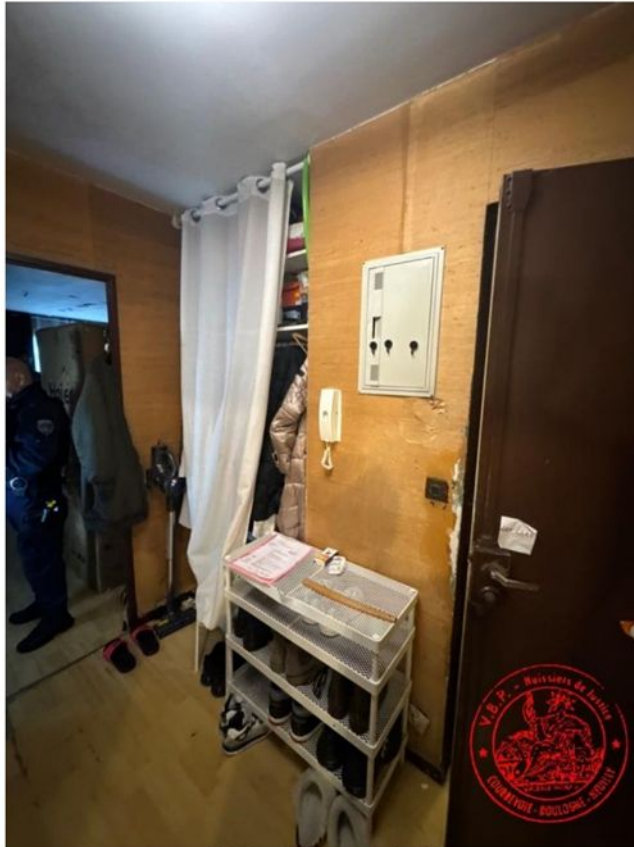
L'accès à l'appartement s'effectue par une **porte pleine, peinte côté intérieur en teinte sombre, dont la peinture est usagée.**

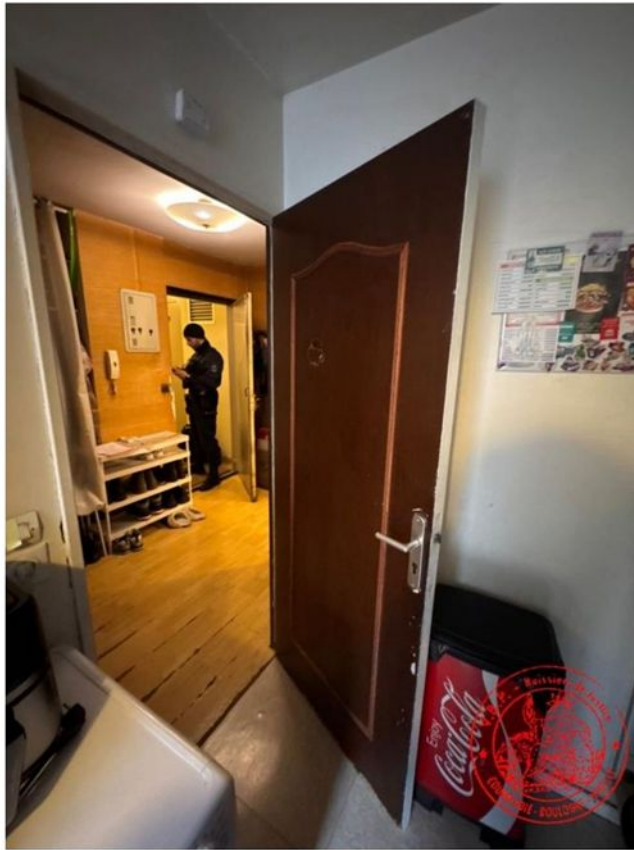
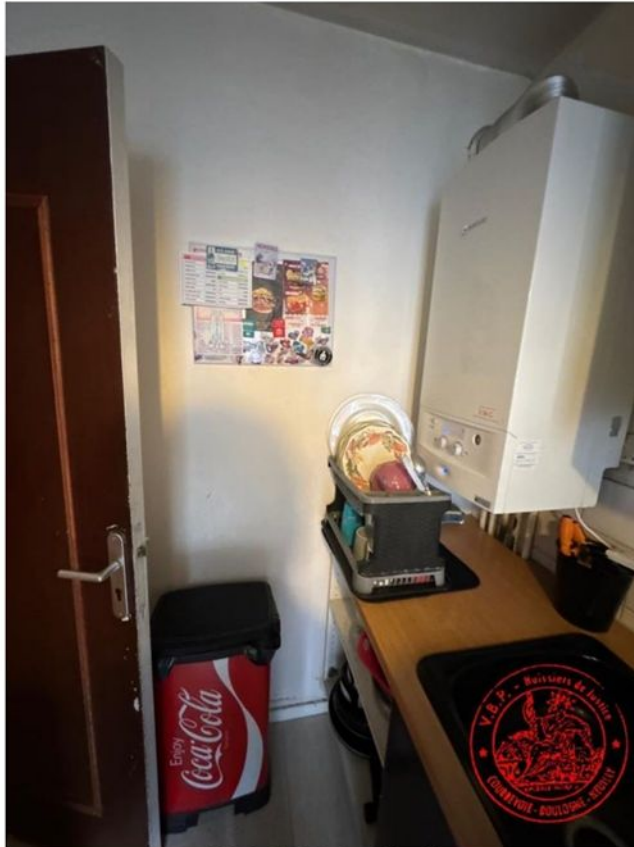
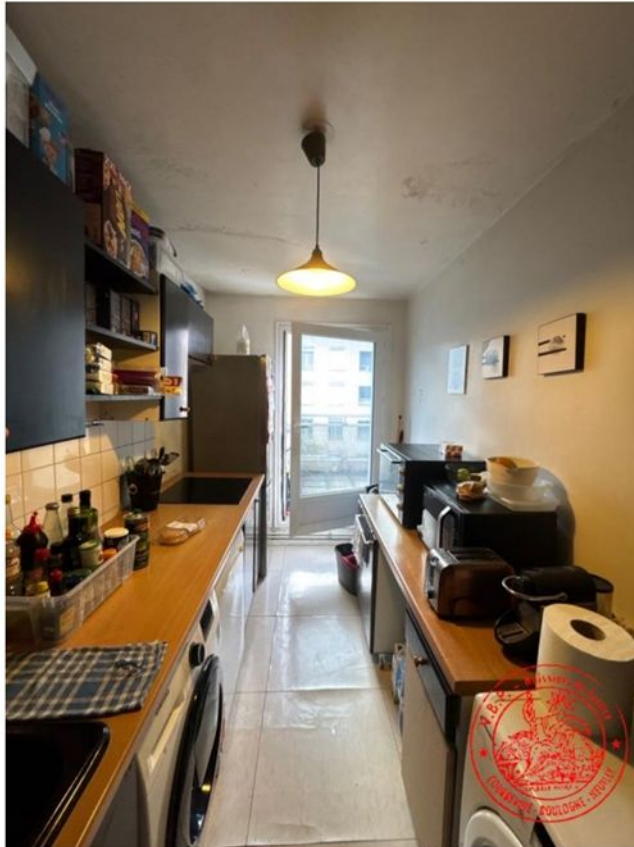
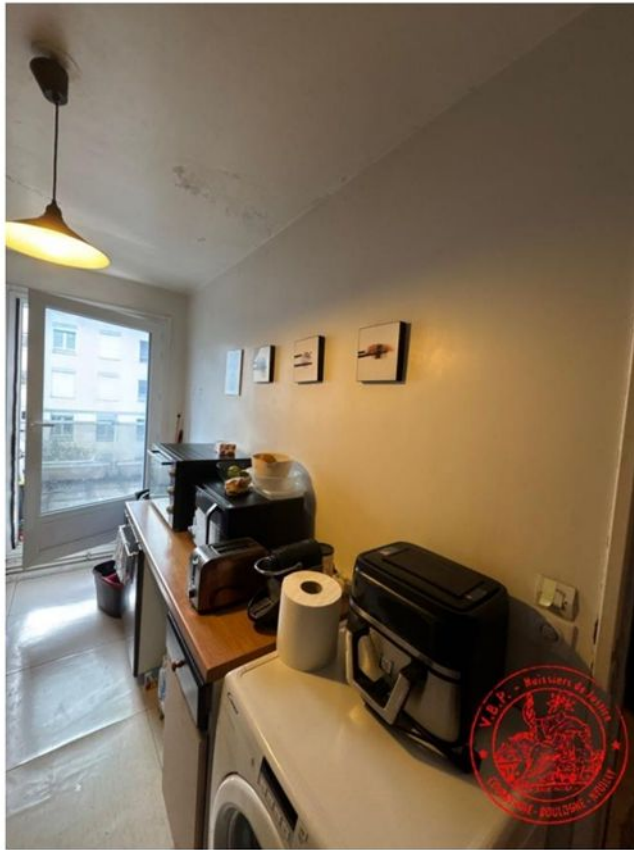
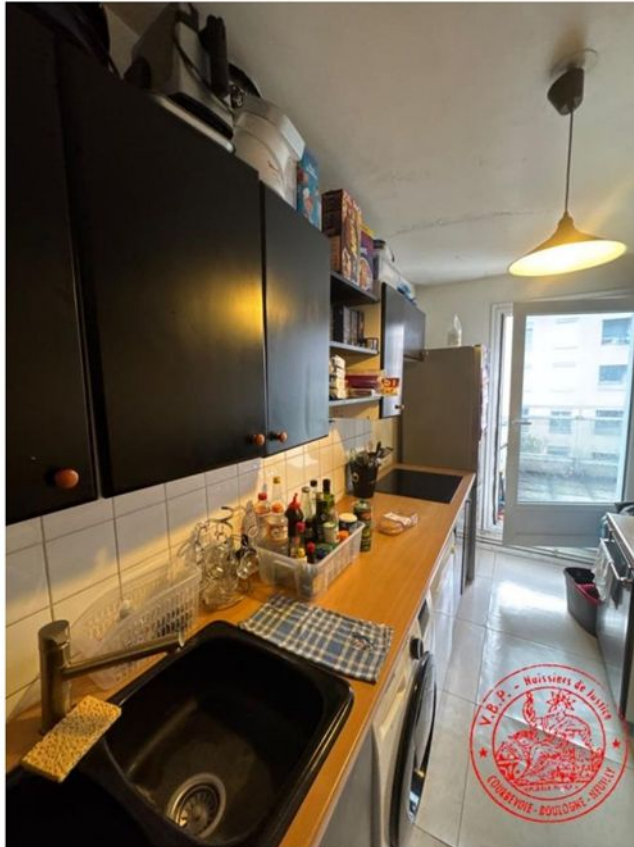
Les **parois** et le **plafond, peints**, présentent des **traces d'humidité**, avec une **peinture écaillée en plusieurs points**.

La **crédence**, située en périphérie de la plaque de cuisson, est constatée **déposée**.

En **paroi face**, il est constaté la présence d'une **chaudière murale**, dont les **voyants sont allumés**.  
Cette chaudière semble **électriquement alimentée et fonctionnelle**, sous réserve de bon **fonctionnement**.

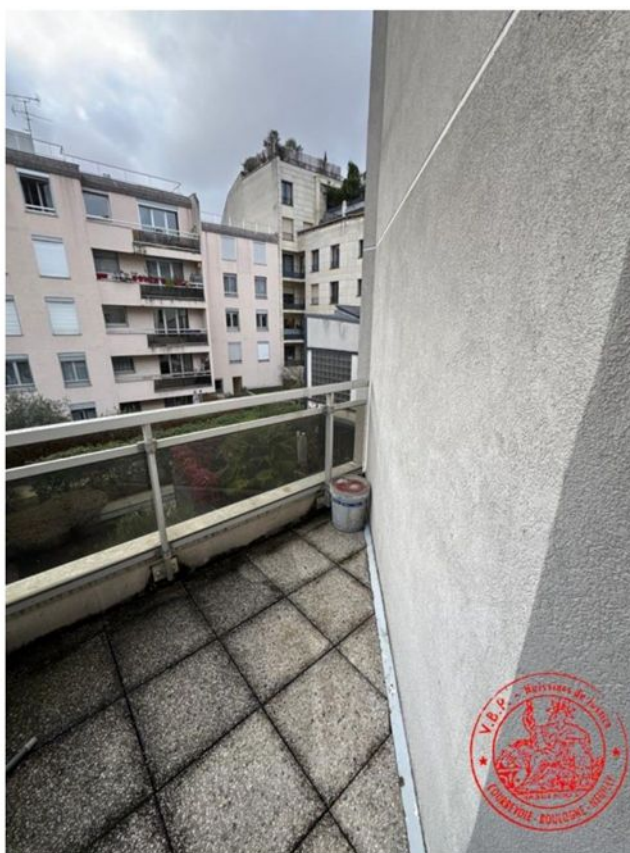
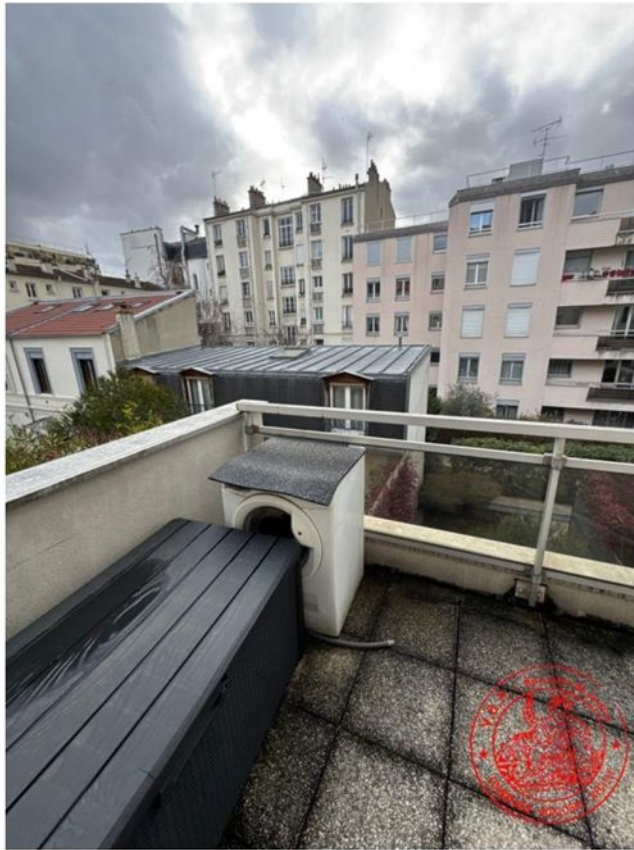
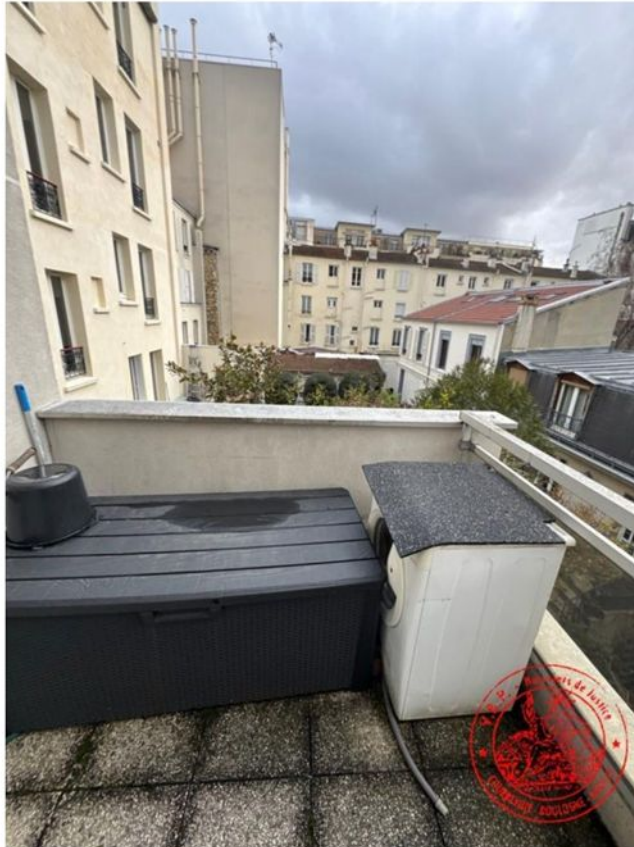
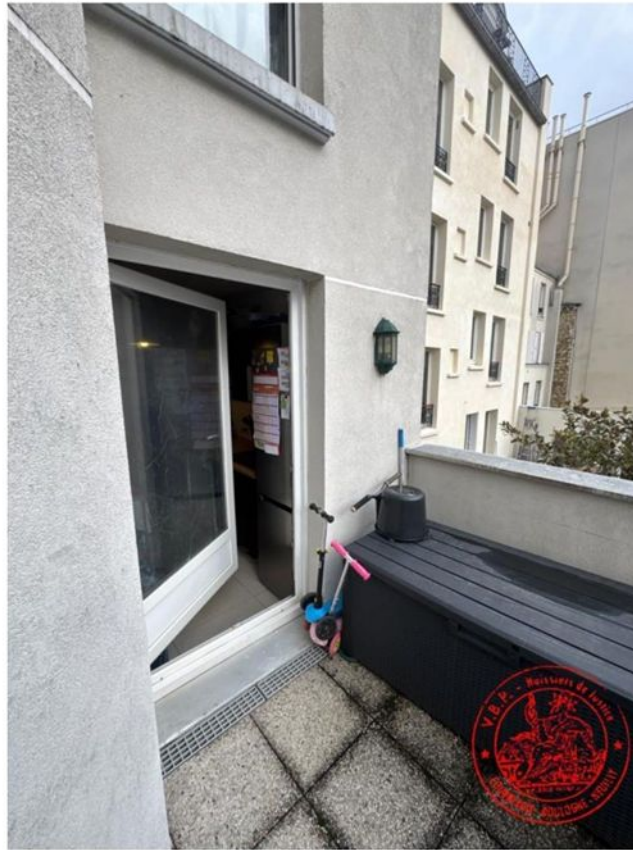
- d'éléments maçonnés,
- ainsi que d'une structure métallique verre, surmontée d'une couverture métallique.

L'ensemble est constaté à l'état d'usage, sans dégradation majeure apparente à signaler au jour du passage.

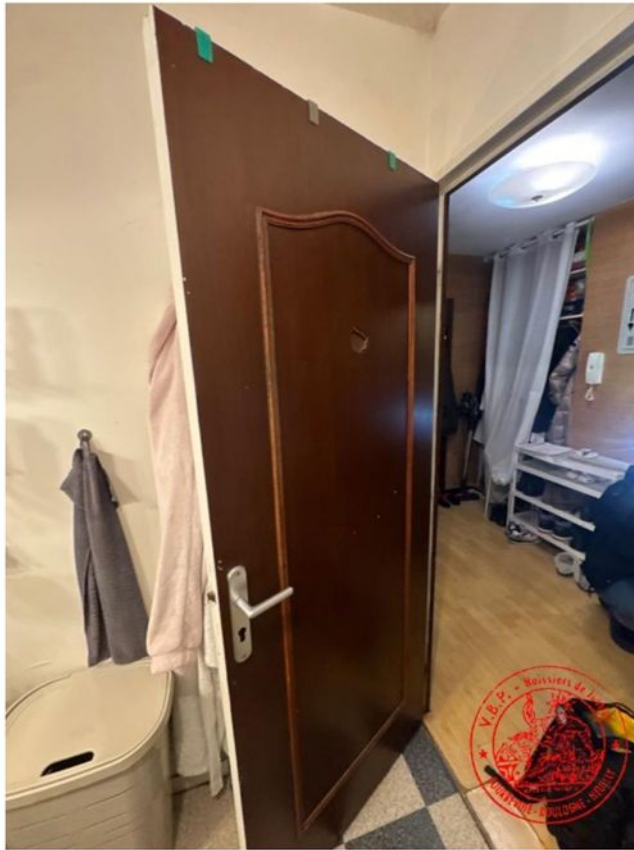
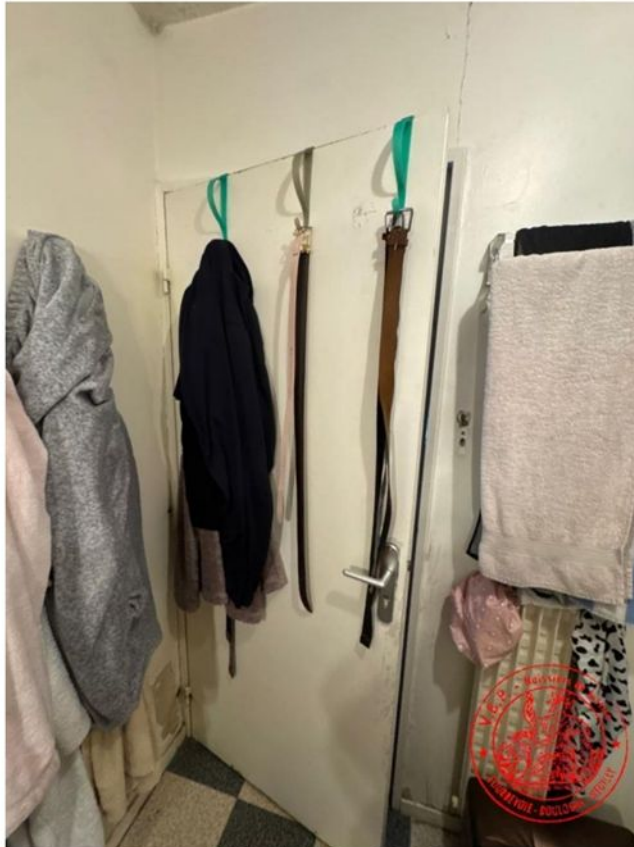
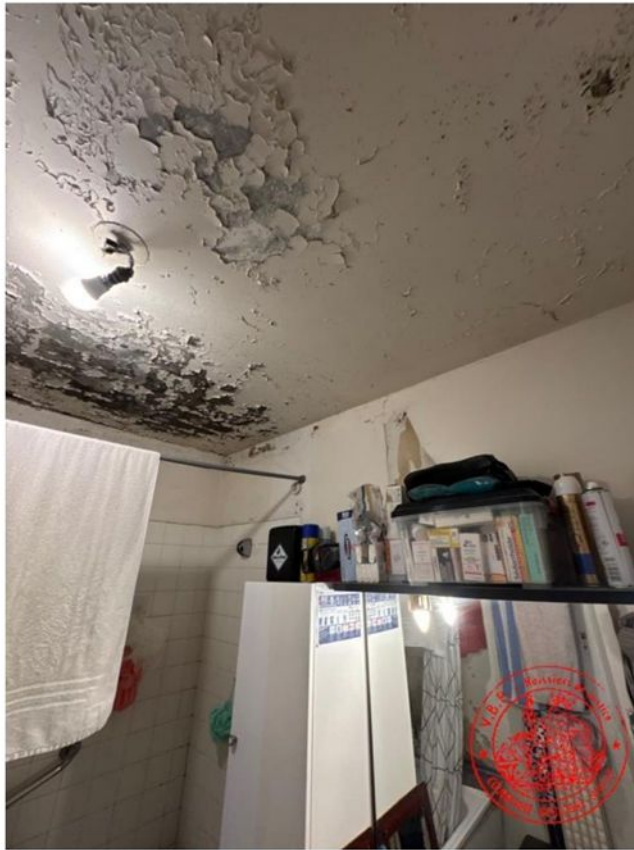
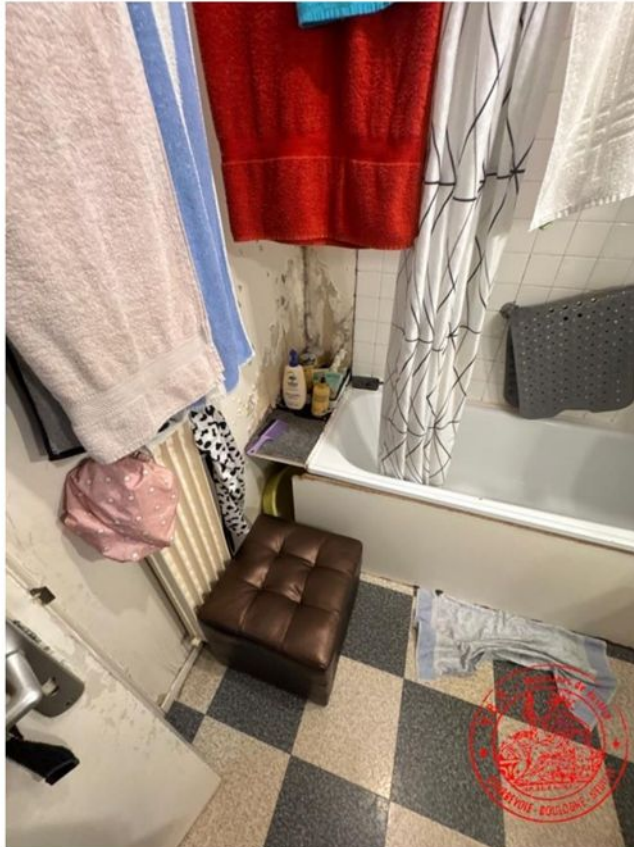
Il est relevé une **dégradation importante de la peinture**, laquelle **s'écaille fortement**, notamment au **plafond**, où sont également visibles **d'importantes traces d'humidité**.

Les **parois situées en périphérie de la baignoire** sont constatées en **très mauvais état général**, avec des **dégradations liées à l'humidité**.

L'équipement est néanmoins **alimenté en eau** au jour du passage.

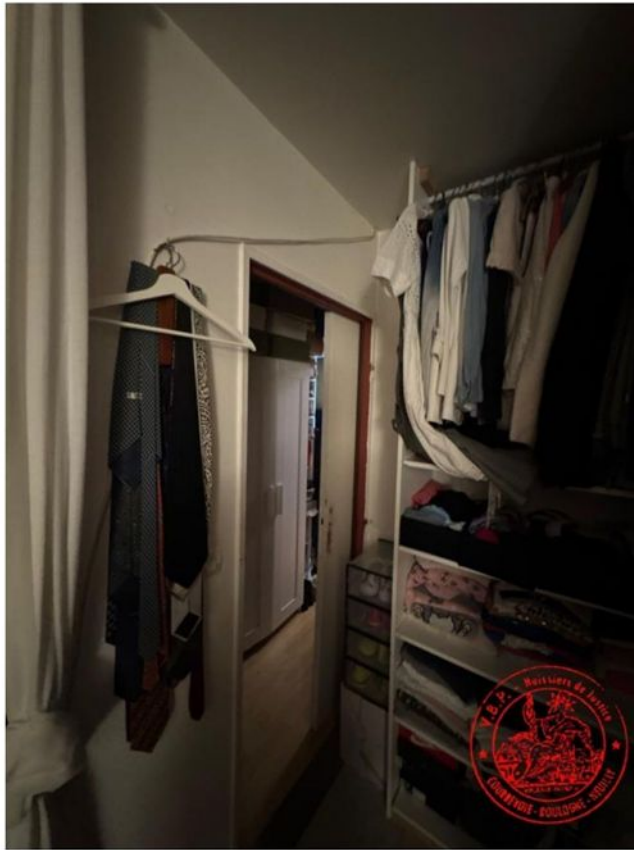
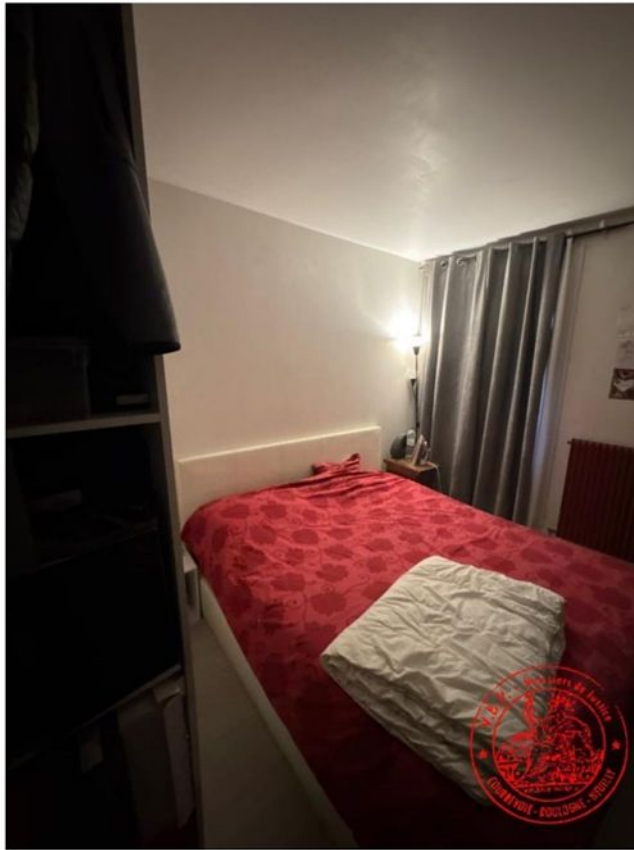
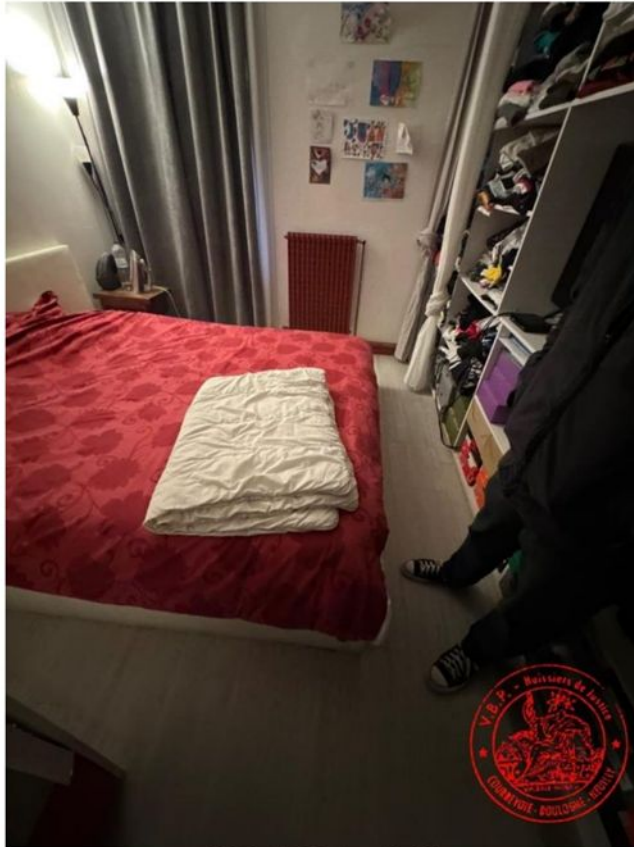
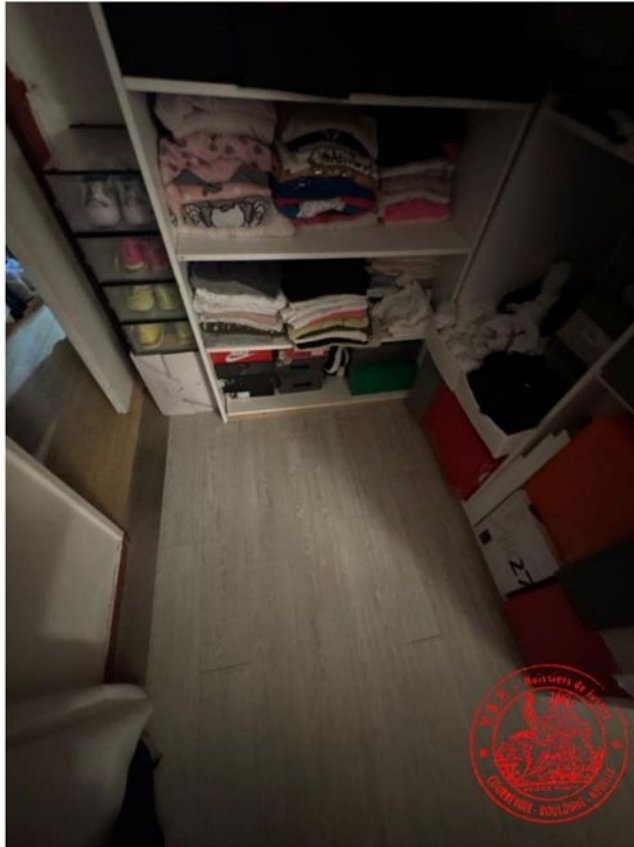
Le **chauffage** de la pièce est assuré par un **radiateur raccordé au chauffage central**, constaté **fonctionnel** lors des constatations.

Il est également constaté la présence de **deux grands placards de type dressing**, chacun équipé de **tringles** et **d'étagères**, l'ensemble étant à l'**état d'usage**.

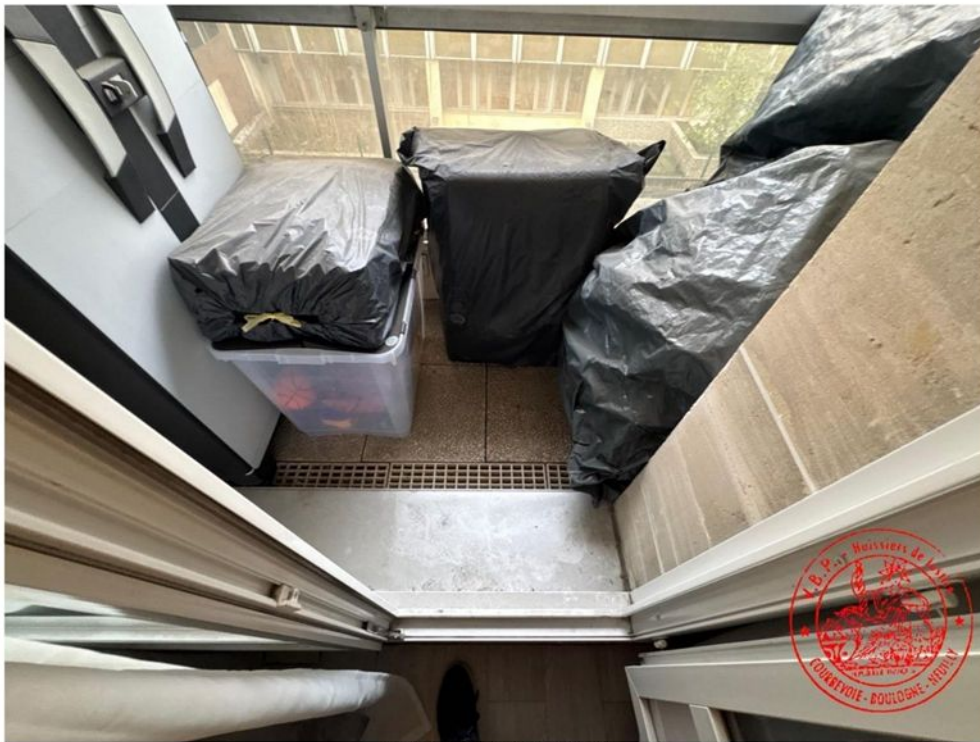
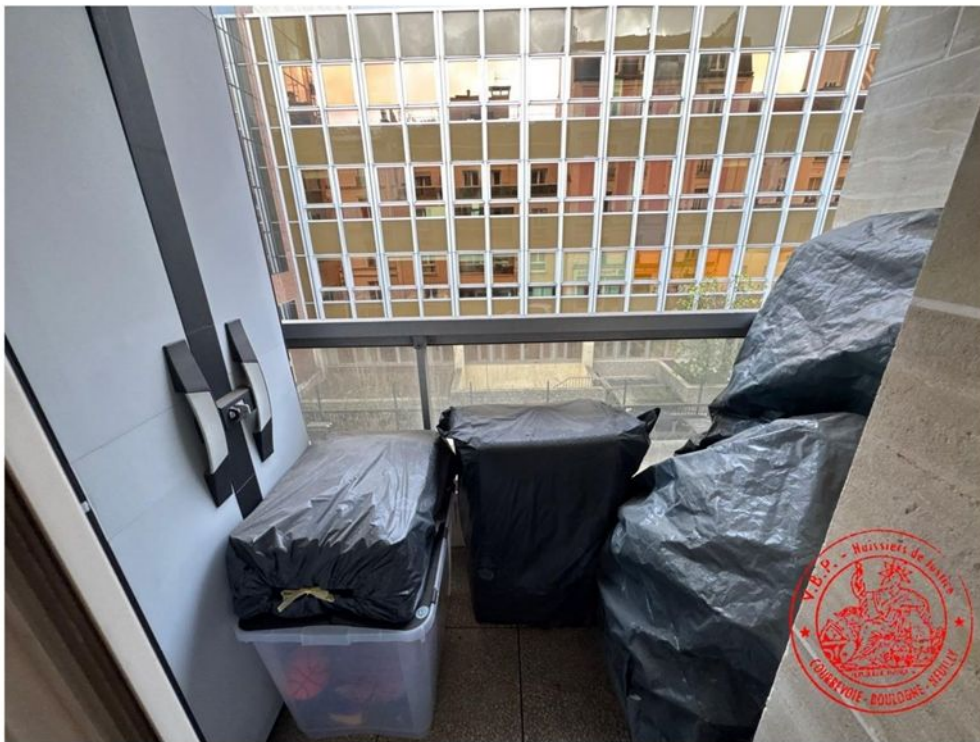
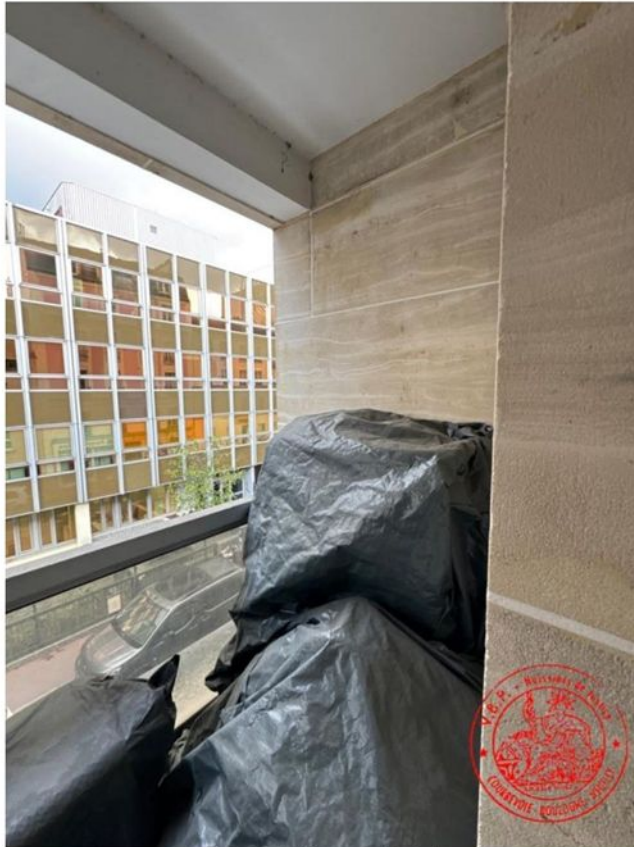
Il est constaté la présence d'une **grille au niveau de l'évacuation des eaux**, en place au jour du passage.

Le balcon est équipé d'un **garde-corps métallique** avec panneaux de verre à **l'état d'usage**, sans dégradation majeure apparente.

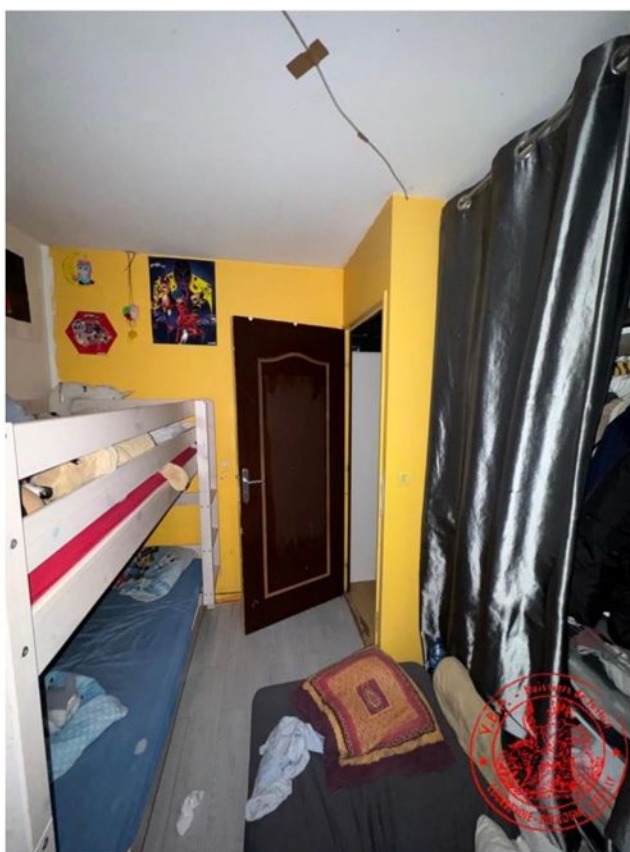
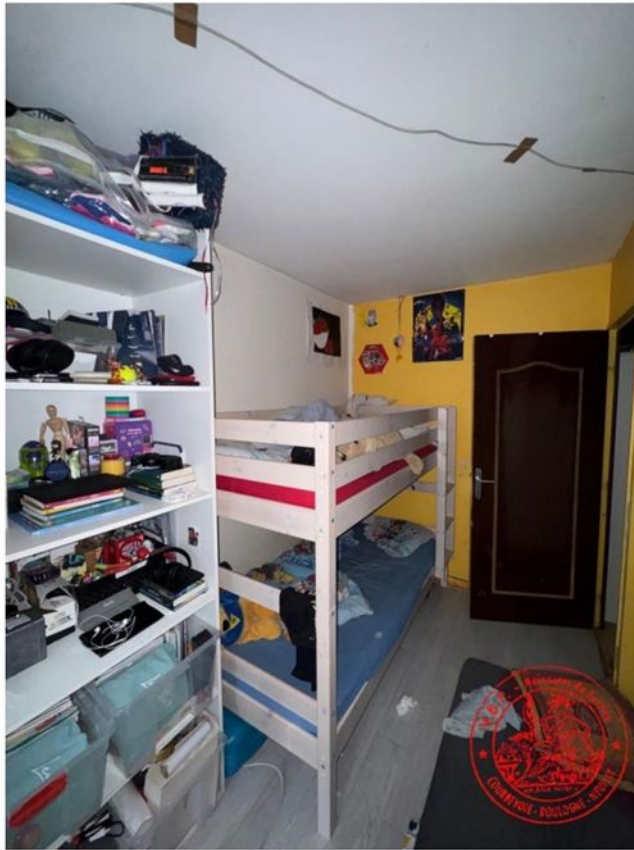
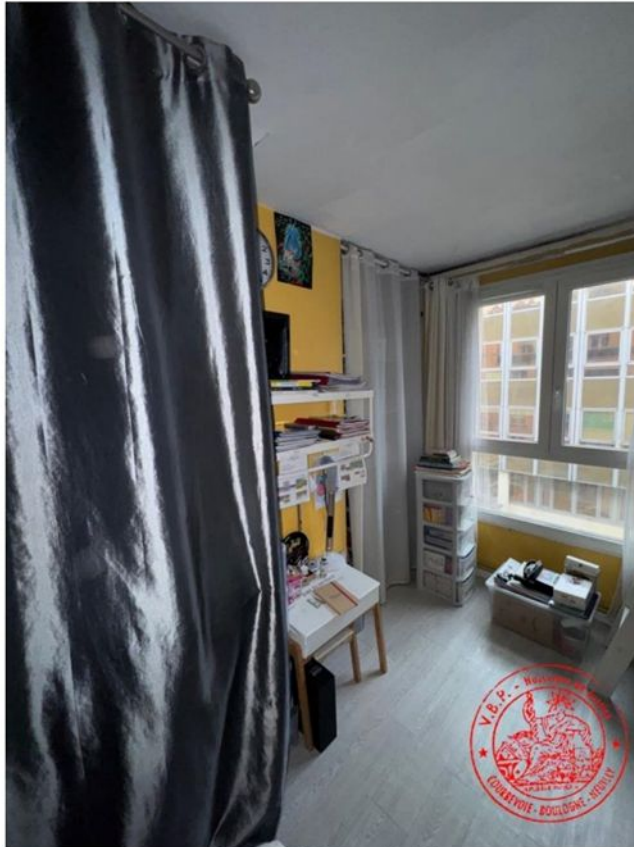
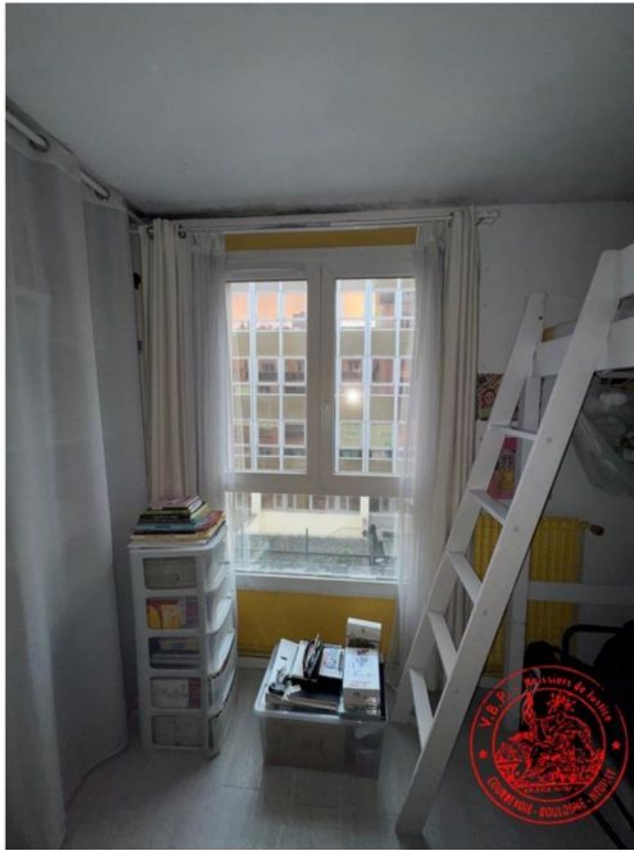
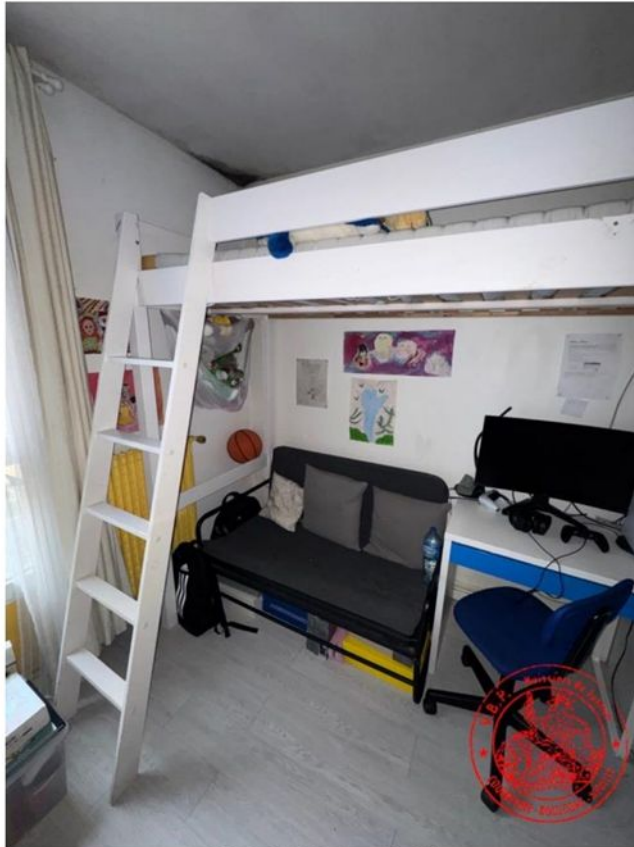
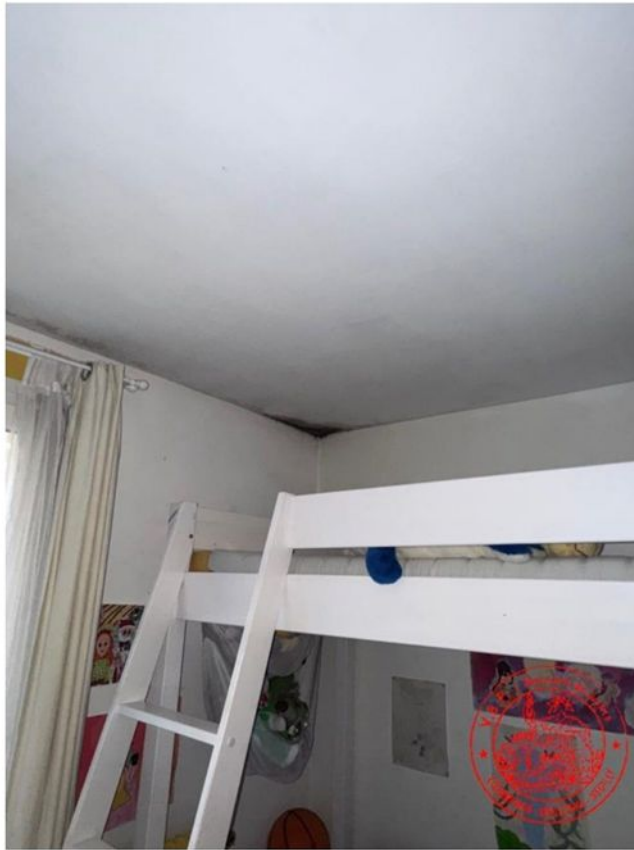
Les **plinthes**, **parois** et le **plafond** sont **peints**, mais se trouvent à l'état **vétuste**. Il est constaté la présence de **traces de moisissures** ainsi que de **salissures** sur les parois.

Il est relevé que la **peinture du plafond est écaillée en plusieurs points**, avec la présence de **fissures en sous-face**, ainsi que d'**importantes traces d'humidité dans le coin supérieur droit** de la pièce.

Il est également constaté la présence d'un **câble électrique apparent, traversant la pièce**, mis en place afin de **permettre une alimentation électrique**, sans dispositif de fixation pérenne apparent.

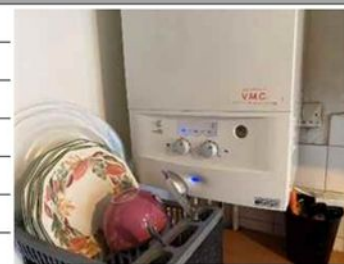
APPAREIL À GAZ N°1	
Genre	Chaudière mixte
Marque & Modèle	ELM LEBLANC - Modèle non vérifiable
Type <sup>(1)</sup>	<input type="checkbox"/> Non raccordé <input checked="" type="checkbox"/> Raccordé <input type="checkbox"/> Étanche
Puissance	Non vérifiable
Localisation	2ème étage Cuisine
Observations	Anomalie : <input type="checkbox"/> Oui <input checked="" type="checkbox"/> Non
	Taux de CO mesuré : 0 ppm                      Débit réel : Non vérifiable
	<input checked="" type="checkbox"/> Impossible de contrôler le débit de gaz de l'appareil : - Aucune indication de la puissance nominale de l'appareil (kW) - Aucun marquage NF Gaz / CE
