Dossier Technique Immobilier

Numéro de dossier : R.25.823 [REDACTED]
Date du repérage : 04/11/2025

Résumé de l'expertise n° R.25.823. [REDACTED]

Rapport de mission de repérage des matériaux et produits contenant de l'amiante pour l'établissement du constat établi à l'occasion de la vente d'un immeuble bâti (listes A et B de l'annexe 13-9 du Code de la Santé publique)

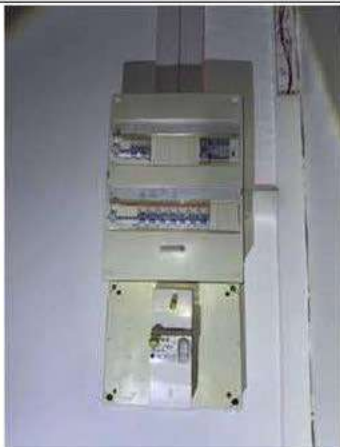
Photo n° PhEle001

B11 a1 L'ensemble de l'installation électrique est protégée par au moins un dispositif différentiel à haute sensibilité inf. ou égal à 30 mA.

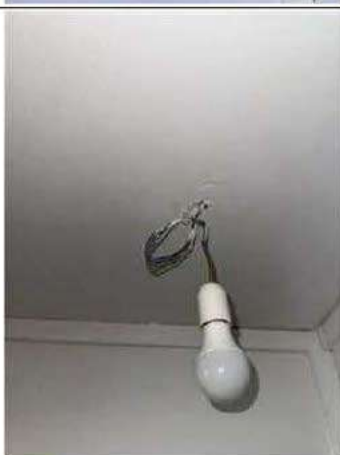
Photo PhEle002

Libellé de l'anomalie : B7.3 e L'installation électrique comporte au moins un dispositif de protection avec une partie active nue sous tension accessible.

Remarques : Présence de dispositif de protection de matériel électrique présentant des parties actives nues sous tension ; Faire intervenir un électricien qualifié afin de remplacer les matériels présentant des parties actives nues sous tension

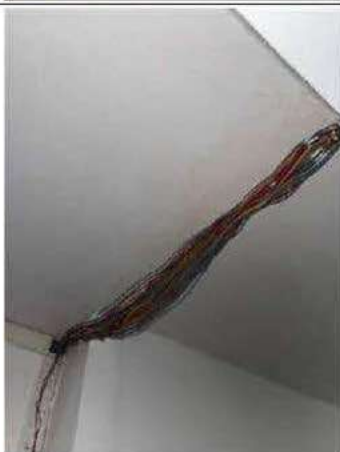
Photo PhEle003

Libellé de l'anomalie : B8.3 e Au moins un conducteur isolé n'est pas placé sur toute sa longueur dans un conduit, une goulotte ou une plinthe ou une huisserie, en matière isolante ou métallique, jusqu'à sa pénétration dans le matériel électrique qu'il alimente.
