PROCES VERBAL DE DESCRIPTION

**Syndicat des copropriétaires du 37, avenue de la Division Leclerc 93350
LE BOURGET,**

Dossier Technique Immobilier

Rapport de mission de repérage des matériaux et produits contenant de l'amiante pour l'établissement du constat établi à l'occasion de la vente d'un immeuble bâti (Listes A et B de l'annexe 13-9 du Code de la Santé publique)

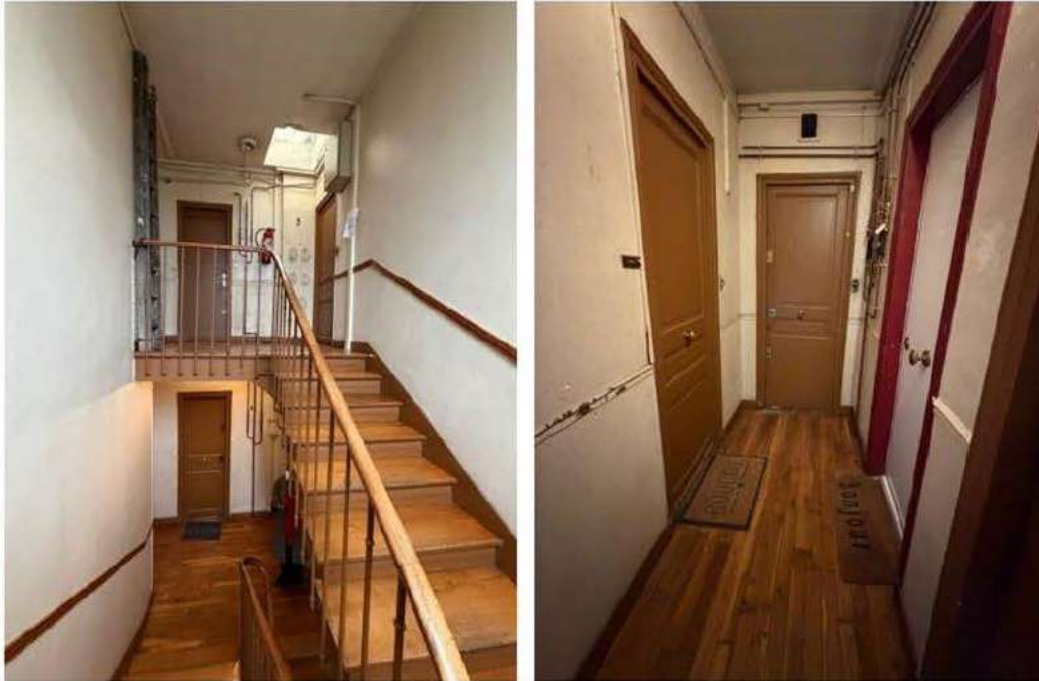
*Après l'ouverture forcée de la porte, je constate que **les lieux sont visiblement toujours inoccupés. Ils sont, en l'état, inhabitable en raison de la présence de pigeons et de leurs fientes dans l'ensemble du logement.***

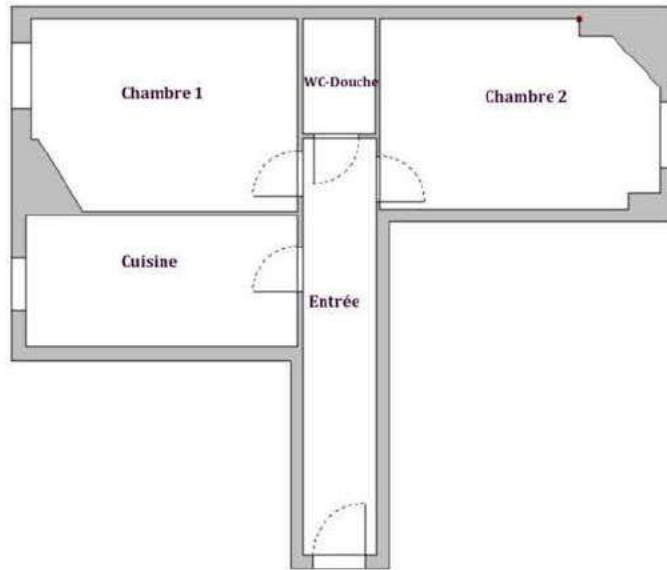
7.1 - Annexe - Schéma de repérage

Planche (croquis) de repérage technique effectué par le cabinet : Ariane Environnement, auteur : RIBEIRO Rui
 Dossier n° [REDACTED] / LE BOURGET/2025/5741 du 10/11/2025
 Adresse du bien : 37, avenue de la Division Leclerc (24, Cave lot N° 30) 93350 LE BOURGET

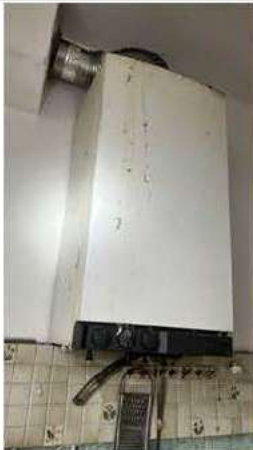
Photo n° PhGaz001
Localisation : Cuisine
Chaudière CHAFFOTEAUX & MAURY (Type : Raccordé)

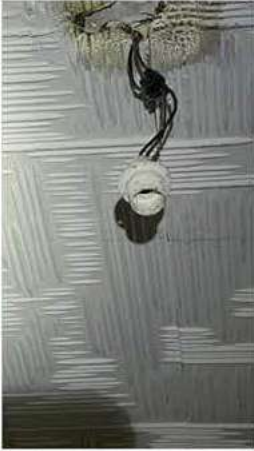
<p>Photo PhEle001 Libellé de l'anomalie : B4.3 h Des conducteurs ou des appareillages présentent des traces d'échauffement.</p>

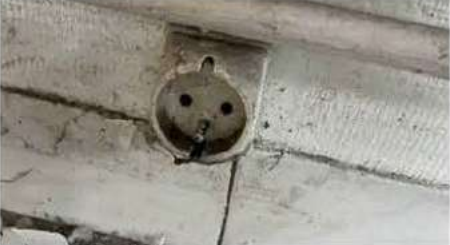
<p>Photo PhEle002 Libellé de l'information complémentaire : B11 b2 Au moins un socle de prise de courant n'est pas de type à obturateur Remarques : Présence de socles de prises non équipés d'obturateur ; Faire intervenir un électricien qualifié afin de remplacer les socles de prises non équipés d'obturateur par des socles de prises à obturateur</p>

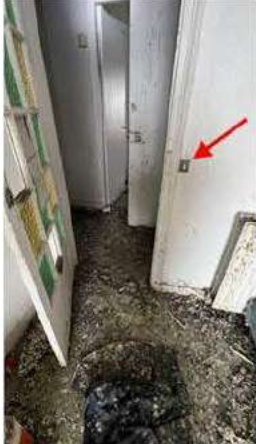
<p>Photo PhEle004 Libellé de l'anomalie : B8.3 a L'installation comporte au moins un matériel électrique vétuste. Remarques : Présence de matériel électrique vétuste (douilles, interrupteurs, socles de prise...) ; Faire intervenir un électricien qualifié afin de remplacer les matériels électriques vétustes</p>
