Dossier Technique Immobilier

Numéro de dossier : R.22.604 [REDACTED]
 Date du repérage : 26/07/2022

Désignation du ou des bâtiments
<i>Localisation du ou des bâtiments :</i> Département : ... Essonne Adresse : 22 allée Arnaud Massy (74) Commune : 91070 BONDOUFLE Section cadastrale AS, Parcelle(s) n° 389 Désignation et situation du ou des lot(s) de copropriété : , Lot numéro 74 Périmètre de repérage :

Résumé de l'expertise n° R.22.604 [REDACTED]

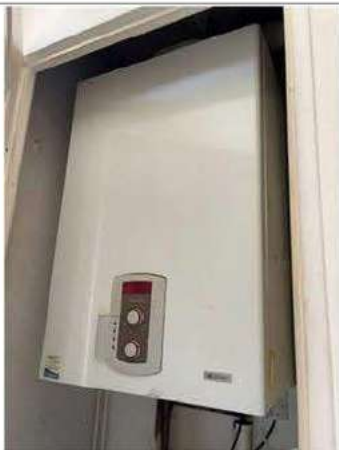
Photo n° PhGaz001
Localisation : Rez de chaussée - Placard 2
Chaudière (Type : Etanche)

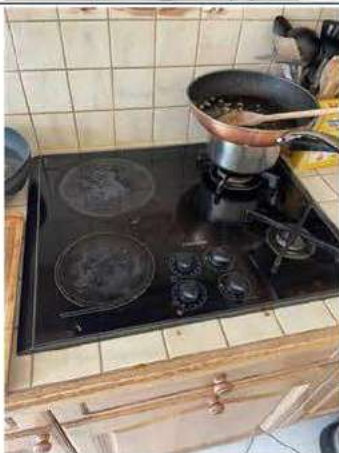
Photo n° PhGaz002
Localisation : Rez de chaussée - Cuisine
Table de cuisson (Type : Non raccordé)

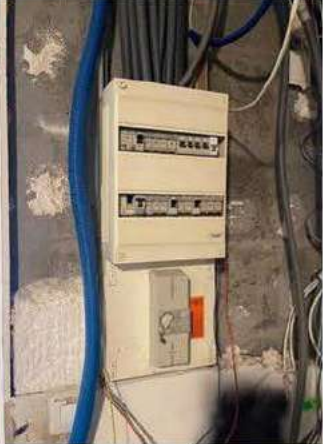
<p>Photo n° PhEle001 B11 a1 L'ensemble de l'installation électrique est protégée par au moins un dispositif différentiel à haute sensibilité inf. ou égal à 30 mA.</p>

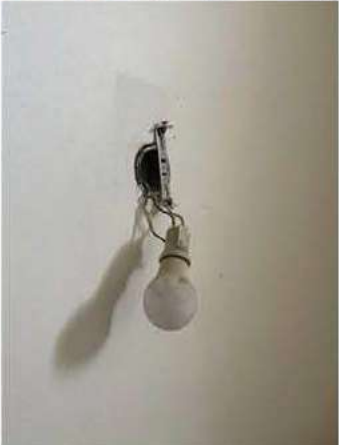
<p>Photo PhEle002 Libellé de l'anomalie : B7.3 e L'installation électrique comporte au moins un dispositif de protection avec une partie active nue sous tension accessible. Remarques : Présence de dispositif de protection de matériel électrique présentant des parties actives nues sous tension ; Faire intervenir un électricien qualifié afin de remplacer les matériels présentant des parties actives nues sous tension</p>

B7.3 e	L'installation électrique comporte au moins un dispositif de protection avec une partie active nue sous tension accessible. Remarques : Présence de dispositif de protection de matériel électrique présentant des parties actives nues sous tension ; Faire intervenir un électricien qualifié afin de remplacer les matériels présentant des parties actives nues sous tension

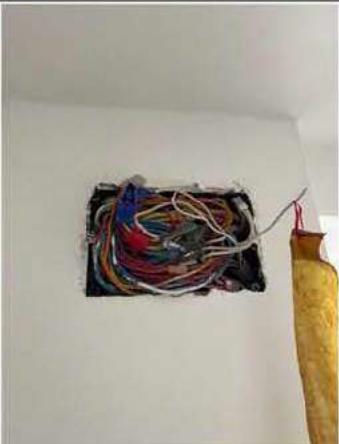
<p>Photo PhEle003 Libellé de l'anomalie : B8.3 e Au moins un conducteur isolé n'est pas placé sur toute sa longueur dans un conduit, une goulotte ou une plinthe ou une huisserie, en matière isolante ou métallique, jusqu'à sa pénétration dans le matériel électrique qu'il alimente. Remarques : Présence de conducteurs électriques non protégés mécaniquement ; Faire intervenir un électricien qualifié afin d'installer des protections mécaniques sur les conducteurs non protégés</p>

B8.3 e	Au moins un conducteur isolé n'est pas placé sur toute sa longueur dans un conduit, une goulotte ou une plinthe ou une huisserie, en matière isolante ou métallique, jusqu'à sa pénétration dans le matériel électrique qu'il alimente. Remarques : Présence de conducteurs électriques non protégés mécaniquement ; Faire intervenir un électricien qualifié afin d'installer des protections mécanique sur les conducteurs non protégés

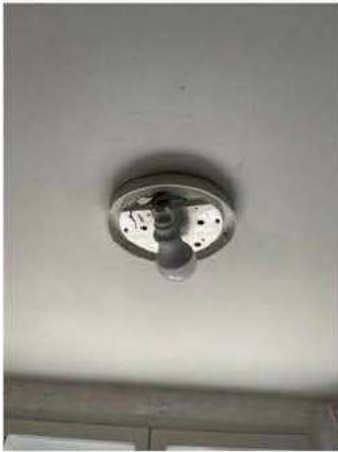
Photo PhEle004

Libellé de l'anomalie : B6.3.1 a Local contenant une baignoire ou une douche : l'installation électrique ne répond pas aux prescriptions particulières appliquées à ce local (adéquation entre l'emplacement où est installé le matériel électrique et les caractéristiques de ce dernier – respect des règles de protection contre les chocs électriques liées aux zones).
Remarques : Présence de matériel électrique inadapté placé en zone 2 d'un local contenant une douche ou une baignoire ; Faire intervenir un électricien qualifié afin de supprimer le matériel électrique inadapté ou le remplacer par du matériel adapté

N° Article (1)	Libellé et localisation (*) des anomalies	N° Article (2)	Libellé des mesures compensatoires (3) correctement mises en œuvre	Photos
B6.3.1 a	Local contenant une baignoire ou une douche : l'installation électrique ne répond pas aux prescriptions particulières appliquées à ce local (adéquation entre l'emplacement où est installé le matériel électrique et les caractéristiques de ce dernier - respect des règles de protection contre les chocs électriques liées aux zones). Remarques : Présence de matériel électrique inadapté placé en zone 2 d'un local contenant une douche ou une baignoire ; Faire intervenir un électricien qualifié afin de supprimer le matériel électrique inadapté ou le remplacer par du matériel adapté
