Dossier Technique Immobilier

Numéro de dossier : [REDACTED] PARIS 17/2025/5190
Date du repérage : 06/01/2025

Adresse : **8, bld Pershing**

Constat amiante avant-vente

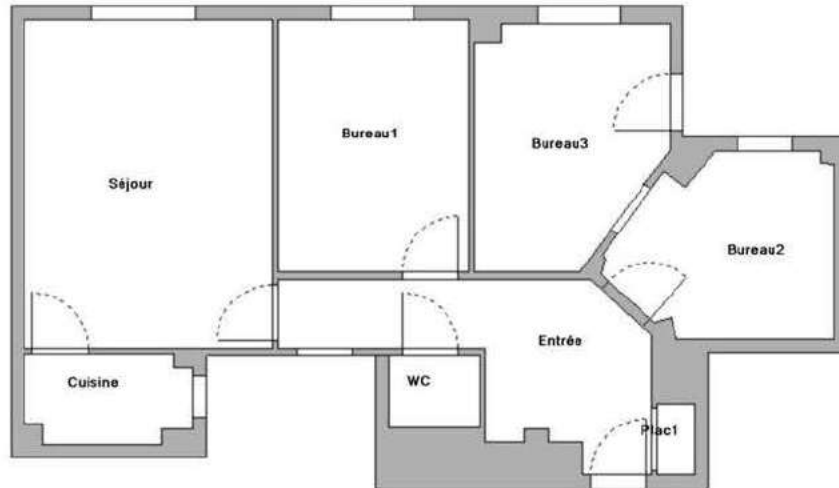
7.1 - Annexe - Schéma de repérage

Planche (croquis) de repérage technique effectué par le cabinet : Ariane Environnement, auteur : RIBEIRO Rui
Dossier n° [REDACTED] / PARIS 17/2025/5190 du 06/01/2025
Adresse du bien : 8, bld Pershing (4) 75017 PARIS 17
