PROCES VERBAL DE DESCRIPTION

Que dans le cadre des actes préparatoires à la vente des biens et droits immobiliers saisis appartenant à Monsieur ██████████ et Madame ██████████ il me requiert à l'effet de procéder à la description sur l'immeuble sis 9 rue Ganneron à PARIS (75018), cadastré AO 39 , du lot 144

L'appartement est situé au 5^{ème} étage, porte gauche.

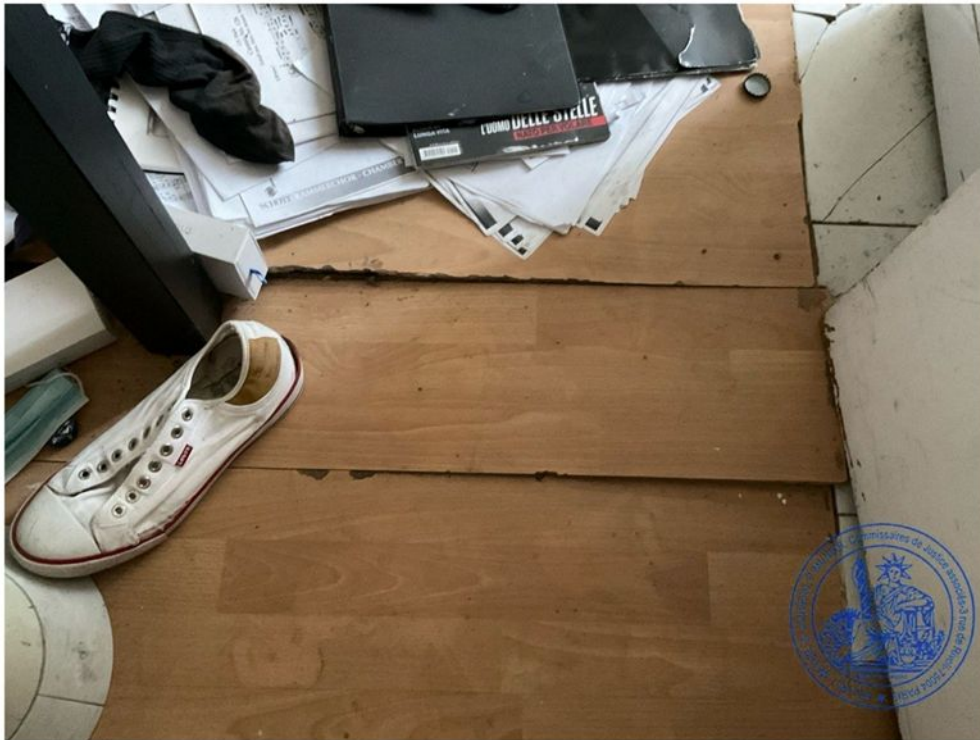
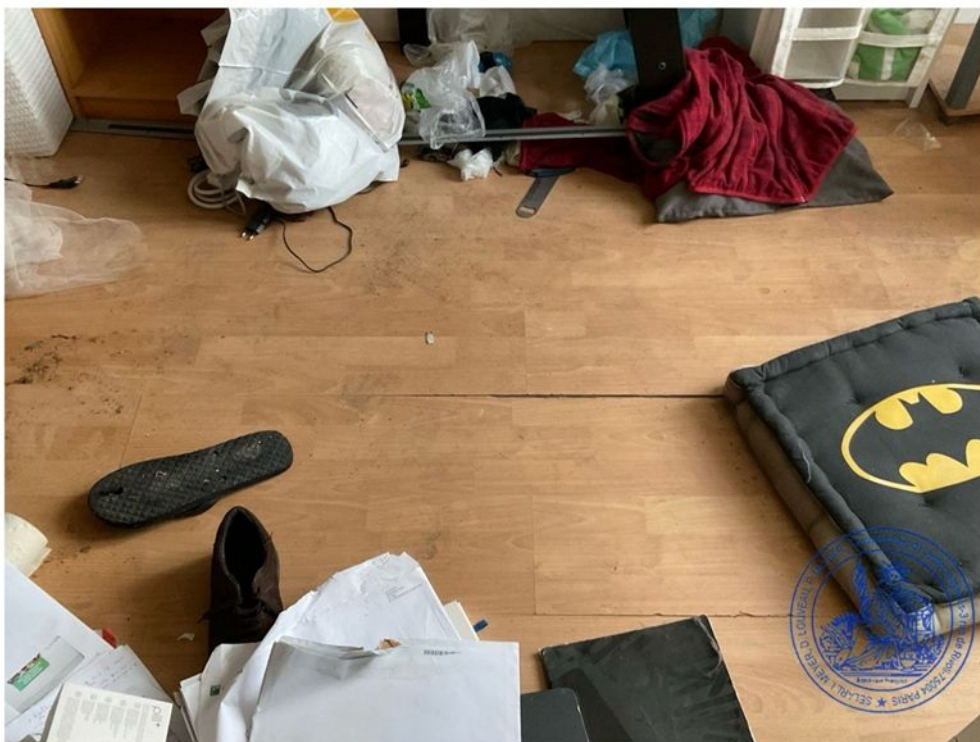
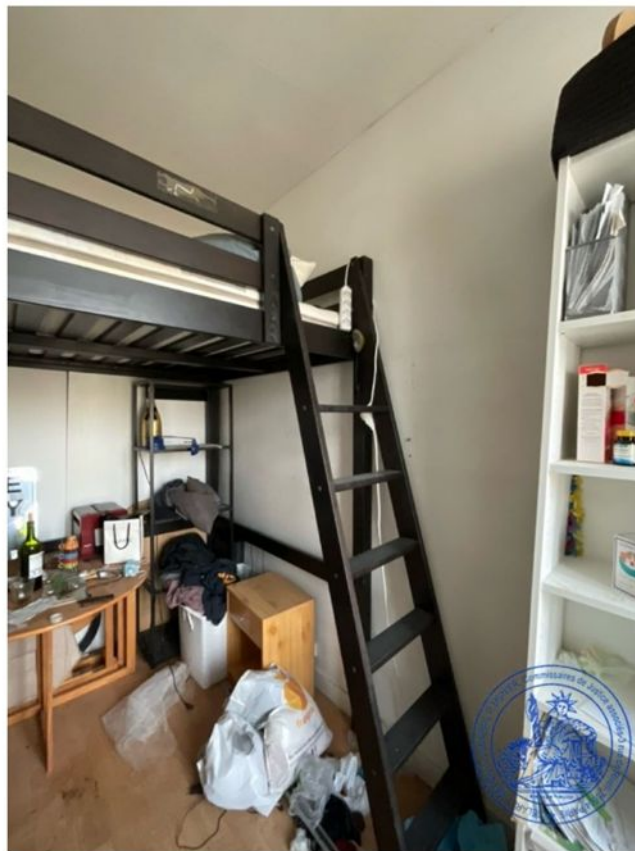
PIECE PRINCIPALE :

Le sol est recouvert d'un parquet flottant détériorée, dont des lattes se soulèvent.

Les murs sont recouverts d'une peinture en mauvais état, notamment en périphérie de la fenêtre , avec importantes traces de moisissures.

Le plafond est recouvert d'une peinture en état d'usage, avec lignes de fissurations.

- Un convecteur électrique descellé
- Un placard deux portes coulissantes, cassées.

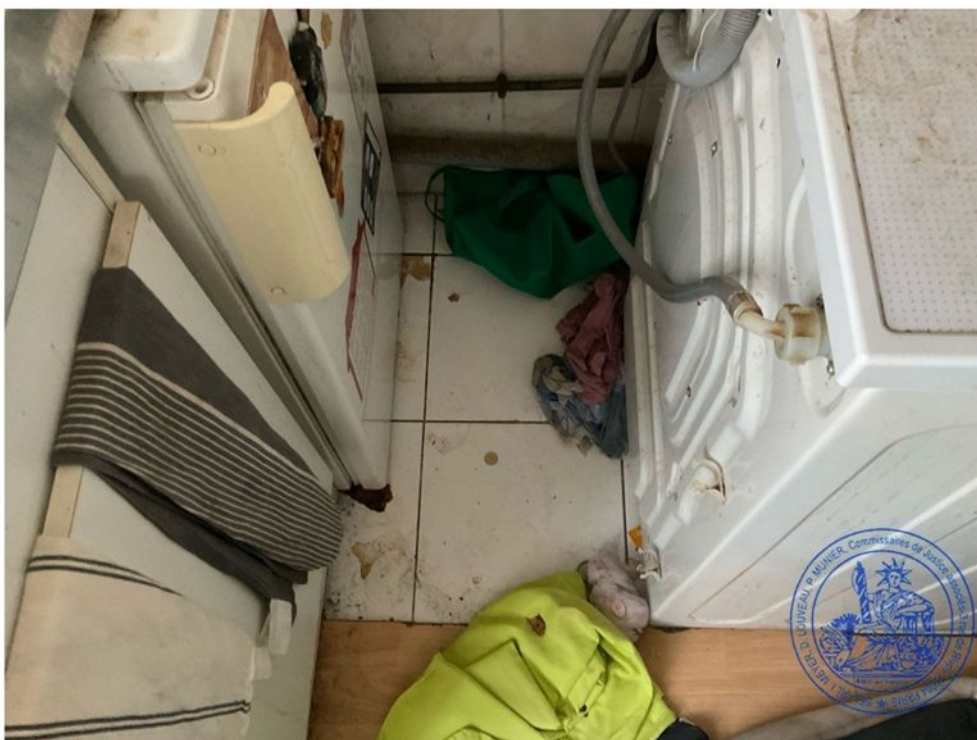
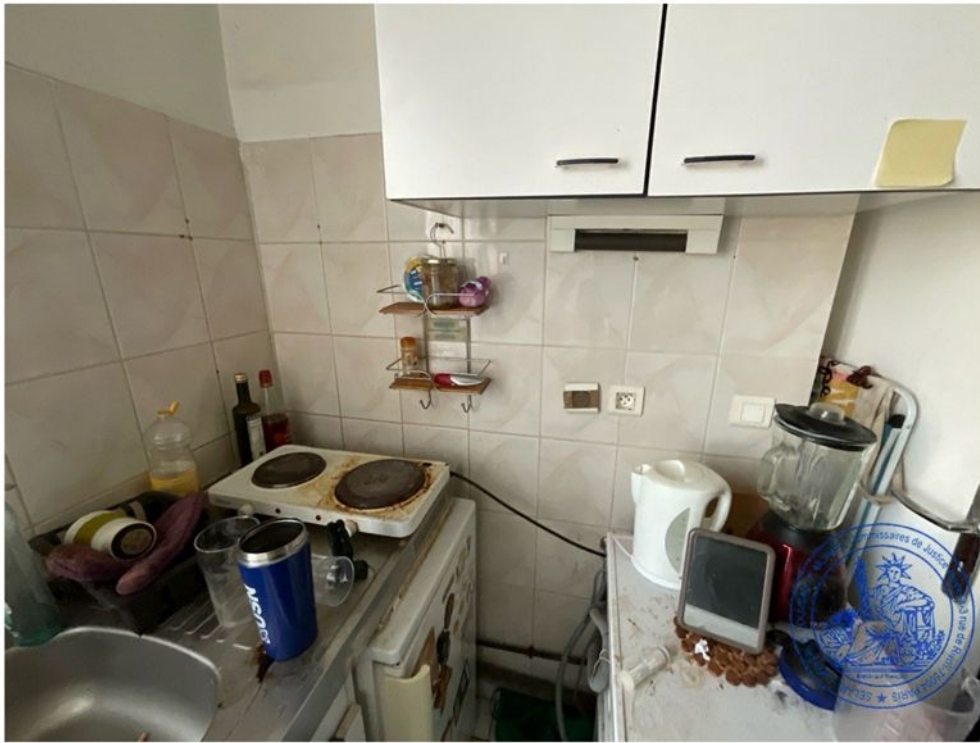
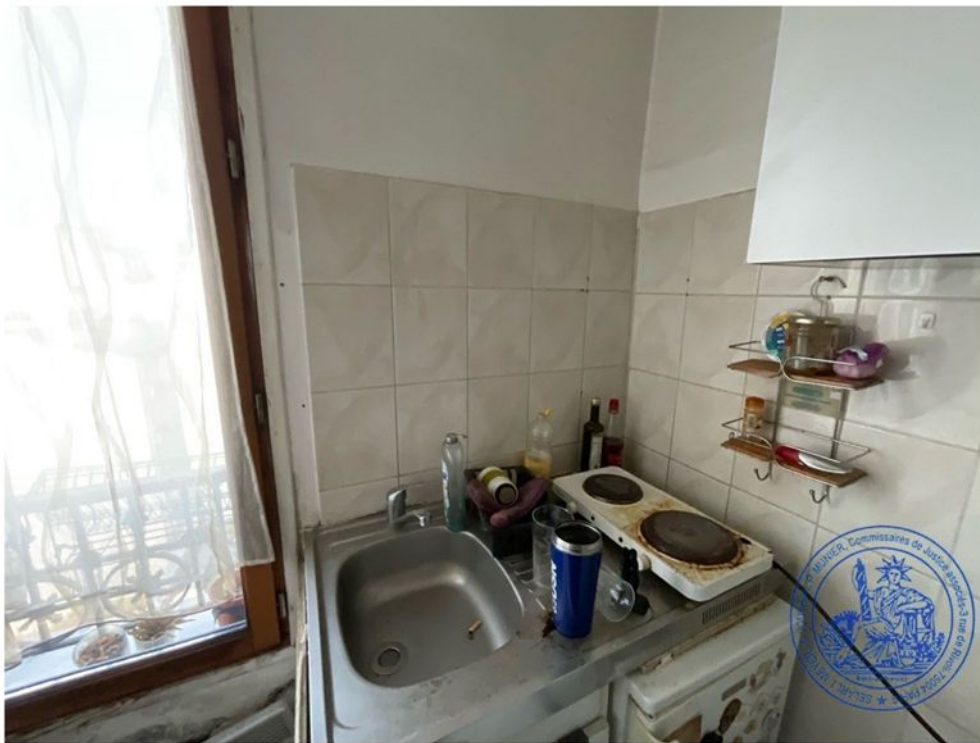
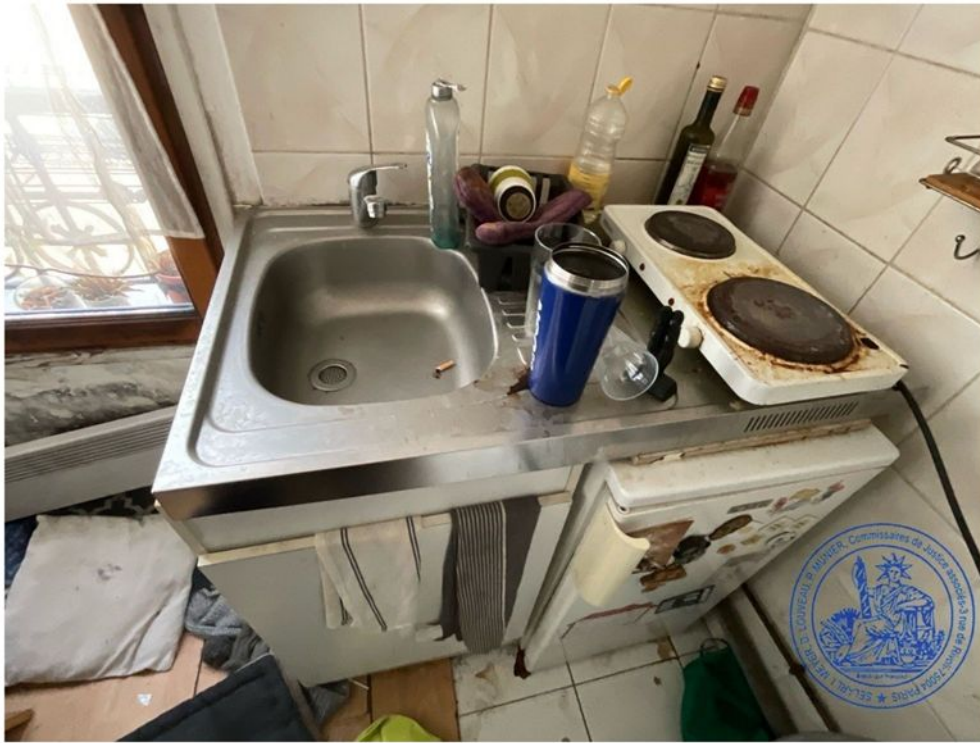
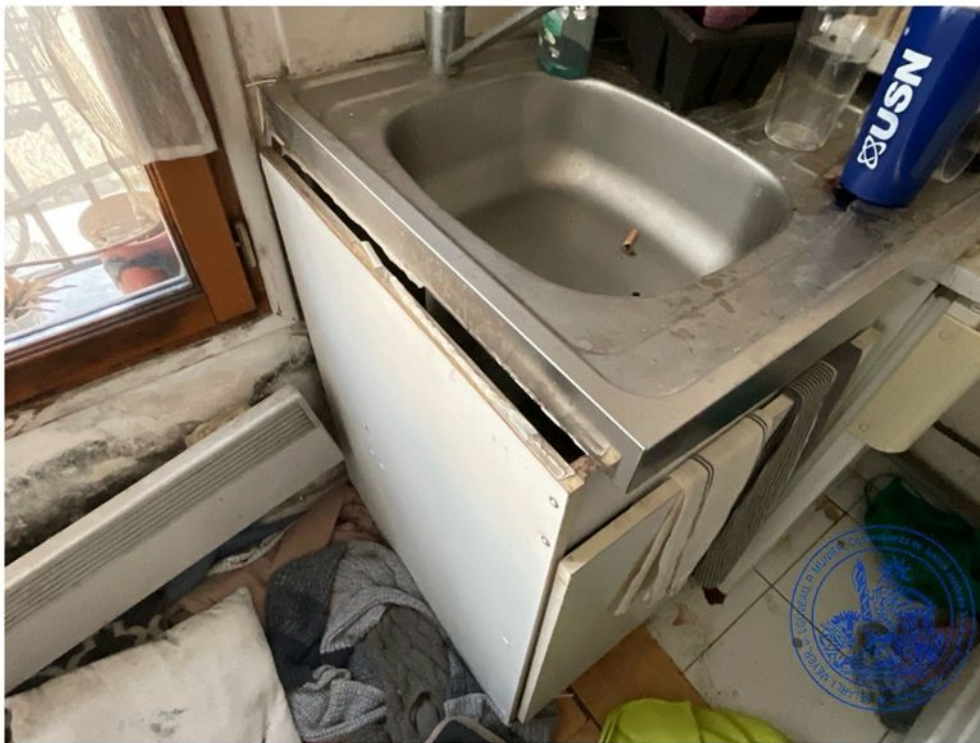
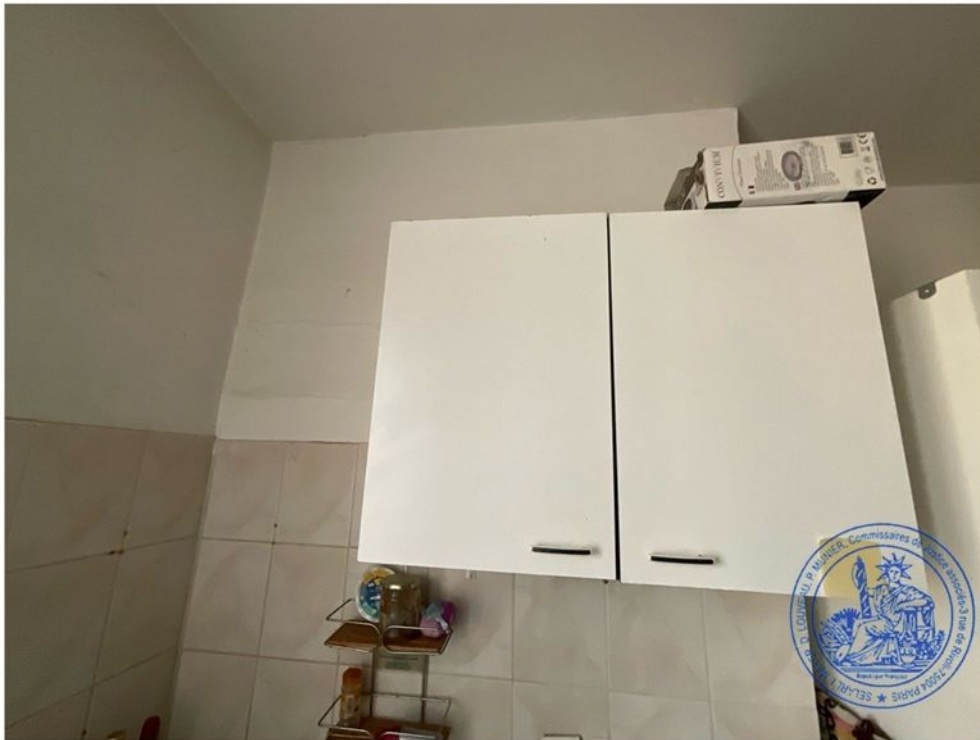
COIN CUISINE :

Le sol est recouvert d'un carrelage en état d'usage.

- Un placard deux portes
- Un évier un bac en inox surmonté d'une robinetterie de type mitigeur, avec paillasse.

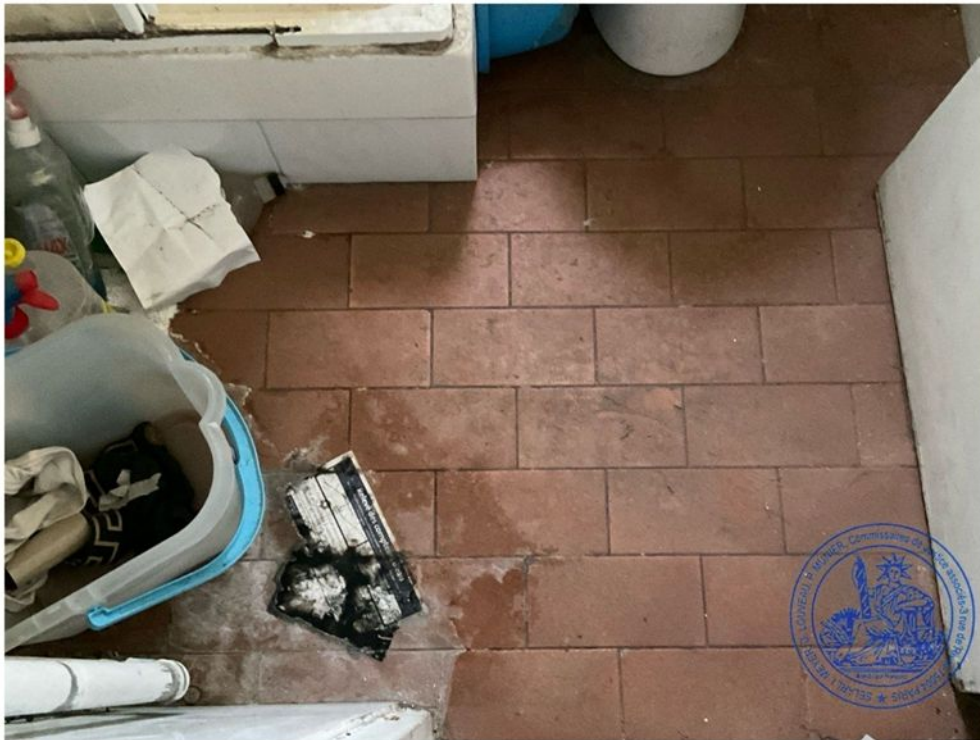
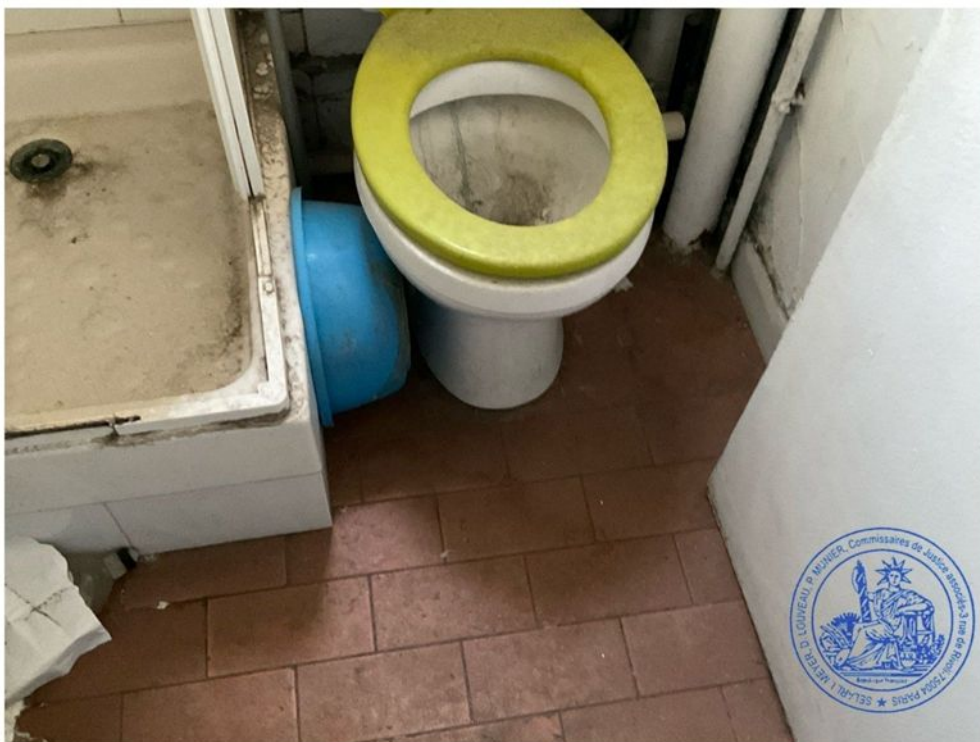
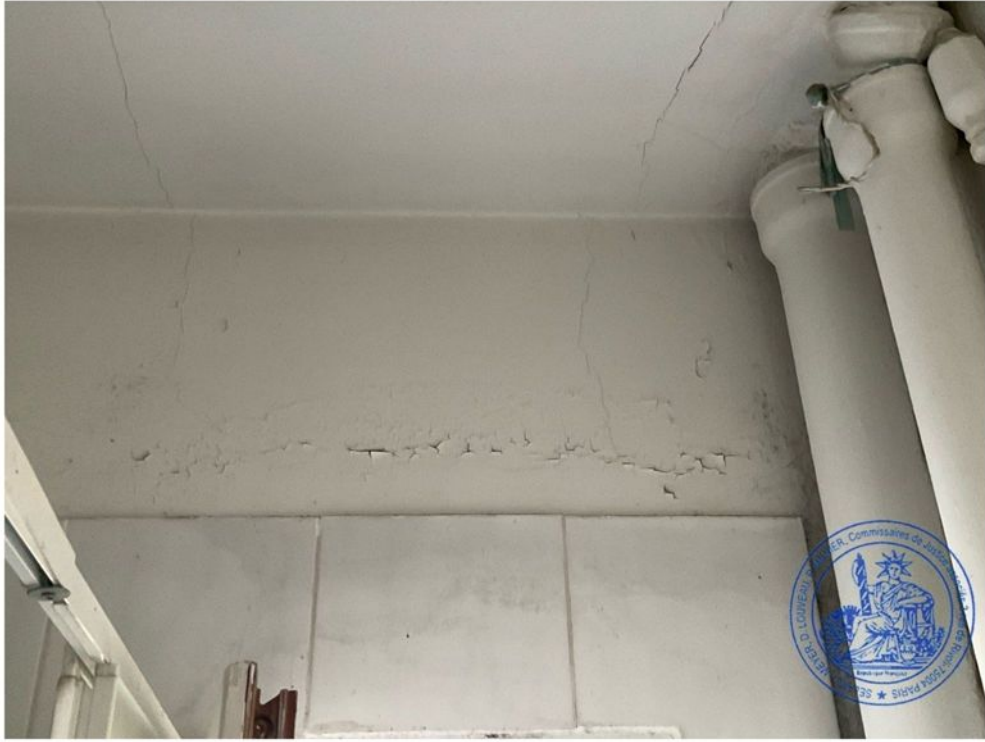
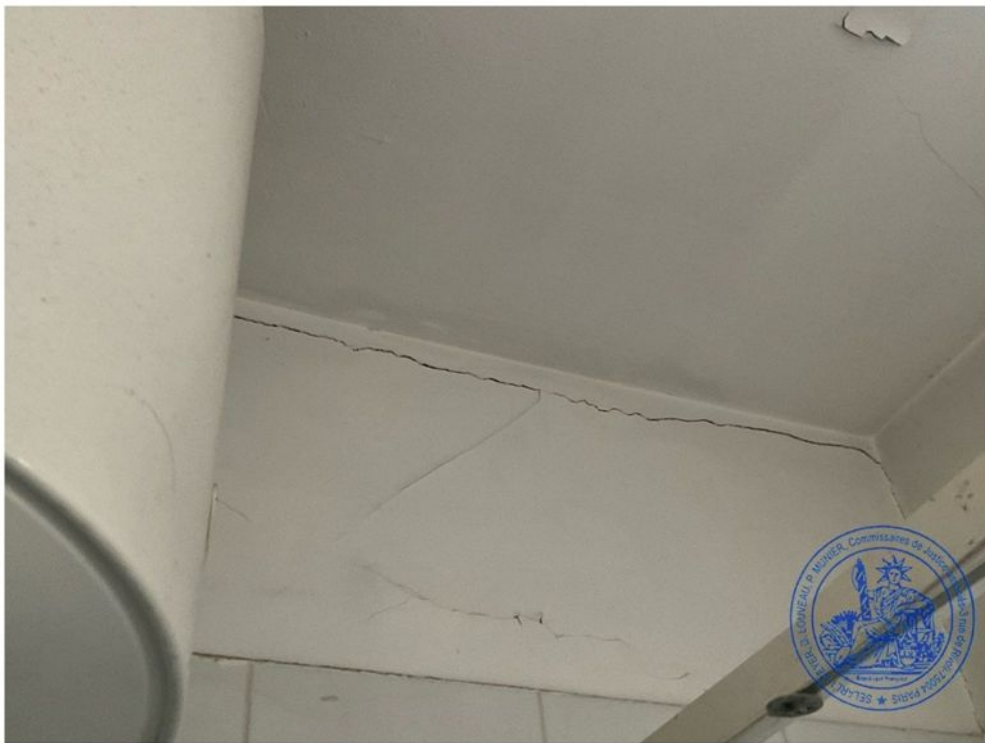
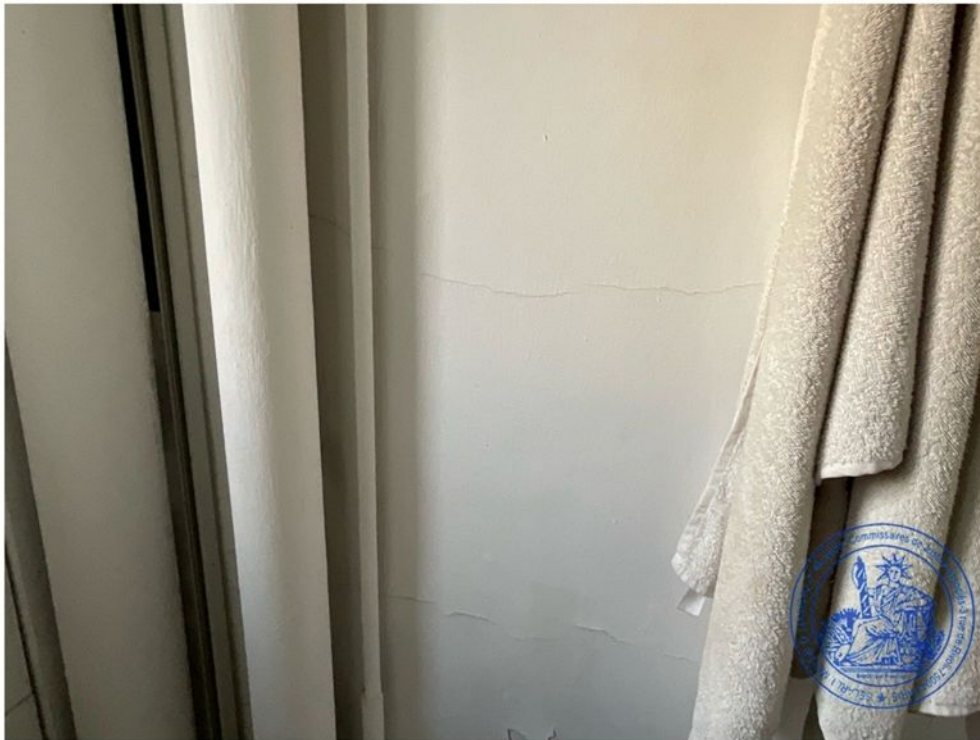
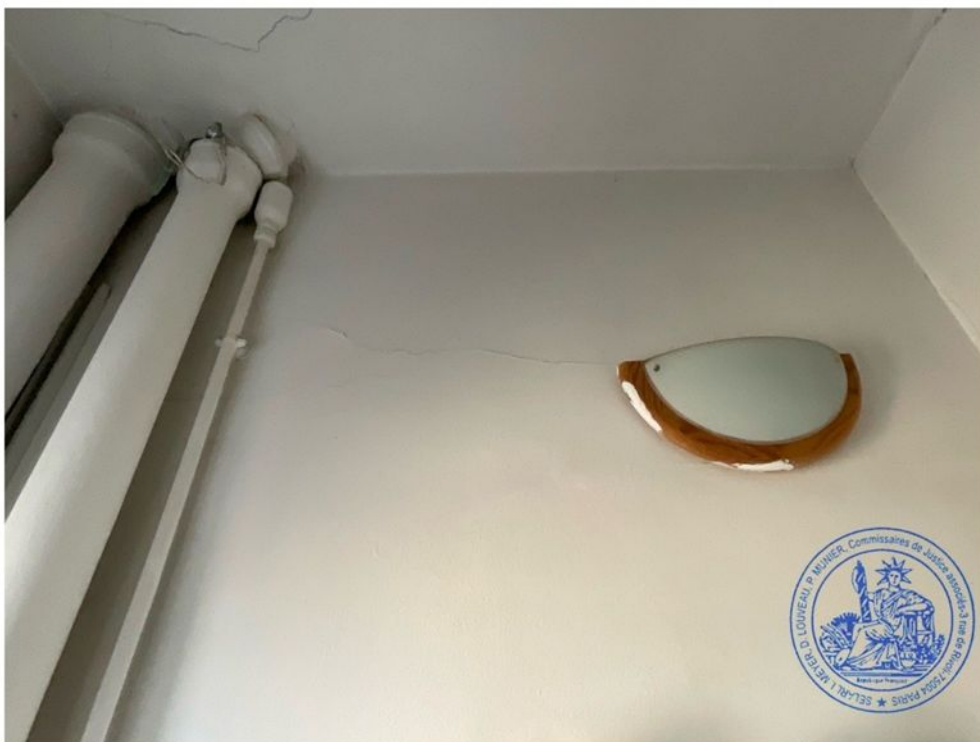
SALLE DE BAINS AVEC W.C :

Le sol est recouvert d'un carrelage en état d'usage.

Le plafond est recouvert d'une peinture en mauvais état, avec lignes de fissurations.

- Un lavabo surmonté d'une robinetterie de type mitigeur
- Un ballon d'eau chaude
- Un bac de douche surmonté d'une robinetterie de type mélangeur, équipée d'un flexible avec douchette.
- Une cuvette à l'anglaise avec double abattant et couvercle.

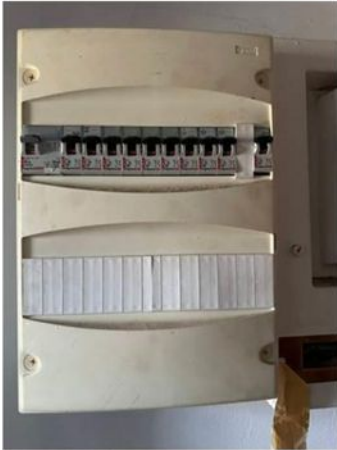
Photo n° PhEle001
B11 a1 L'ensemble de l'installation électrique est protégée par au moins un dispositif différentiel à haute sensibilité inf. ou égal à 30 mA.

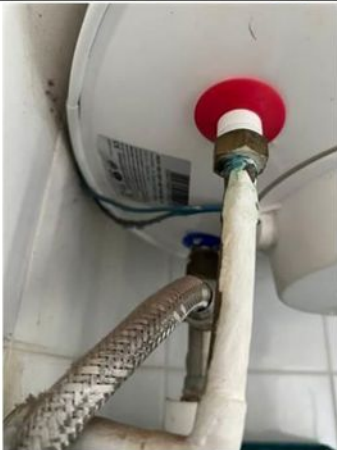
N° Article (1)	Libellé et localisation (*) des anomalies	N° Article (2)	Libellé des mesures compensatoires (3) correctement mises en œuvre	Photos
B4.3 j1	Le courant assigné de l'interrupteur différentiel placé en aval du disjoncteur de branchement n'est pas adapté.			
B8.3 e	Au moins un conducteur isolé n'est pas placé sur toute sa longueur dans un conduit, une goulotte ou une plinthe ou une huisserie, en matière isolante ou métallique, jusqu'à sa pénétration dans le matériel électrique qu'il alimente.

Photo PhEle002
Libellé de l'anomalie : B8.3 e Au moins un conducteur isolé n'est pas placé sur toute sa longueur dans un conduit, une goulotte ou une plinthe ou une huisserie, en matière isolante ou métallique, jusqu'à sa pénétration dans le matériel électrique qu'il alimente.
