Dossier Technique Immobilier

Numéro de dossier : [REDACTED]/NOISY LE GRAND/2025/5575
Date du repérage : 28/07/2025

Adresse : **13, avenue Emile Cossonneau**

Commune : **93160 NOISY LE GRAND**

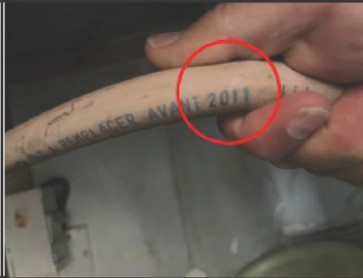
C.14 - 19.7 Ventilation du local – Amenée d'air	A2	Le dispositif de l'amenée d'air du local équipé ou prévu pour un appareil d'utilisation est obturé. (Table de cuisson DE DIETRICH 4 feux gaz) Remarques : (Cuisine) Présence d'un grille d'amenée d'air obturée ; Risque(s) constaté(s) : Risque d'intoxication au monoxyde de carbone (CO) causée par une mauvaise combustion

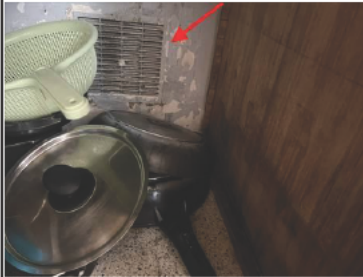
C.15 - 20.1 Ventilation du local – Sortie d'air	A1	Le local équipé ou prévu pour un appareil d'utilisation n'est pas pourvu de sortie d'air. (Table de cuisson DE DIETRICH 4 feux gaz)

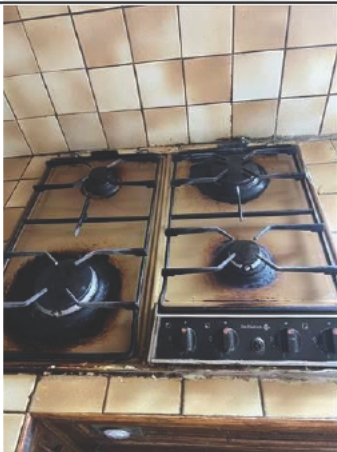
Photo n° PhGaz001
Localisation : Cuisine
Table de cuisson DE DIETRICH (Type : Non raccordé)

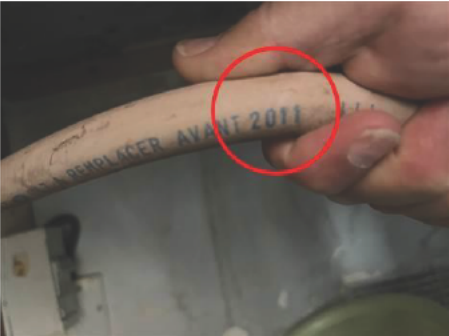
<p>Photo n° PhGaz002 14 : la date limite d'utilisation du tuyau d'alimentation n'est pas lisible ou est dépassée. (Cuisine)</p>

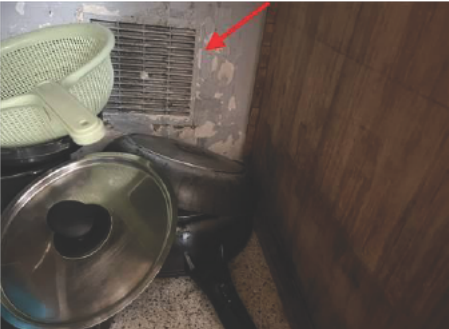
<p>Photo n° PhGaz003 19.7 : le dispositif de l'amenée d'air du local équipé ou prévu pour un appareil d'utilisation est obturé. (Cuisine) Présence d'un grille d'amenée d'air obturée; Déboucher la grille d'amenée d'air obturée</p>

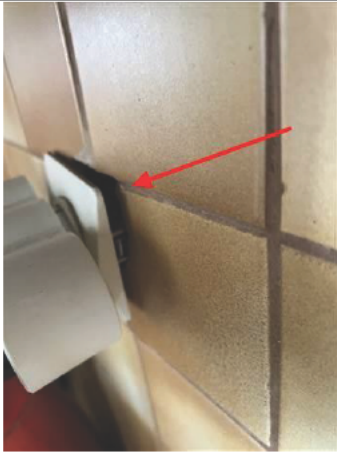
Photo PhEle001

Libellé de l'anomalie : B7.3 a L'Enveloppe d'au moins un matériel est manquante ou détériorée.

Remarques : Présence de matériel électrique en place dont l'enveloppe présente des détériorations ; Faire intervenir un électricien qualifié afin de remplacer les matériels présentant des détériorations

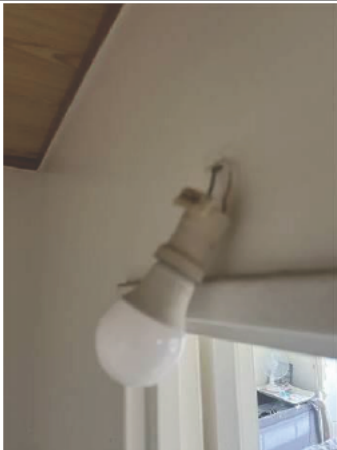
Photo PhEle002

Libellé de l'anomalie : B8.3 b L'installation comporte au moins un matériel électrique inadapté à l'usage.

Remarques : Présence de matériel électrique inadapté à l'usage ; Faire intervenir un électricien qualifié afin de remplacer les matériels inadaptés par du matériel autorisé

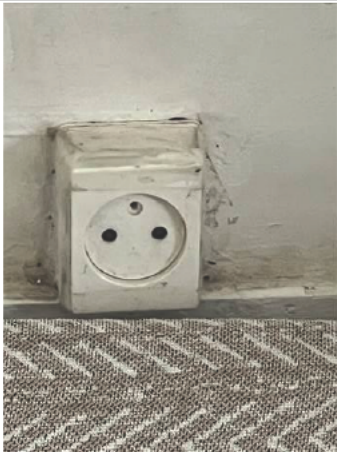
Photo PhEle003
Libellé du point de contrôle : B3.3.6 a1 Au moins un socle de prise de courant ne comporte pas de broche de terre.
Remarques : Présence de circuits électriques non équipés de conducteurs de protection ; Faire intervenir un électricien qualifié afin d'installer des conducteurs de protection sur les circuits qui n'en sont pas équipés

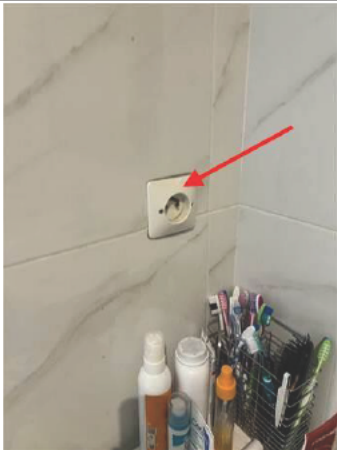
Photo PhEle004
Libellé de l'information complémentaire : B11 b2 Au moins un socle de prise de courant n'est pas de type à obturateur
Remarques : Présence de socles de prises non équipés d'obturateur ; Faire intervenir un électricien qualifié afin de remplacer les socles de prises non équipés d'obturateur par des socles de prises à obturateur

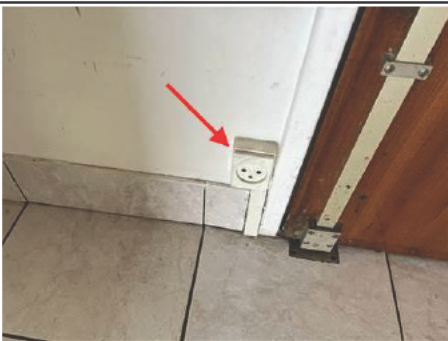
Photo PhEle005
Libellé de l'information complémentaire : B11 c2 Au moins un socle de prise de courant ne possède pas un puits de 15 mm.
