PROCES-VERBAL DE DESCRIPTION DE COMMISSAIRE DE JUSTICE

Le bien, objet de la saisie, est une maison d'habitation divisée en trois logements : un studio au rez-de-chaussée, un appartement F2 au premier étage et un appartement F2 situé au deuxième étage.

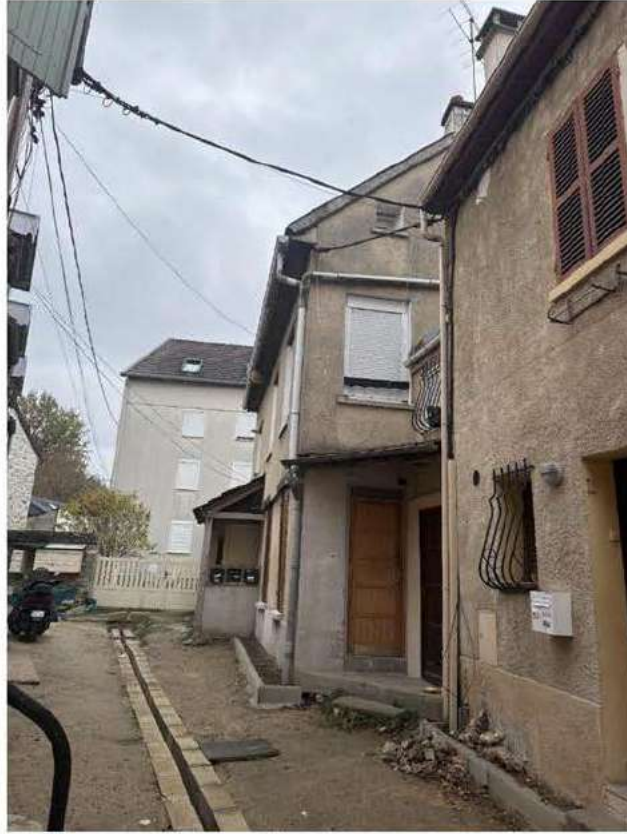
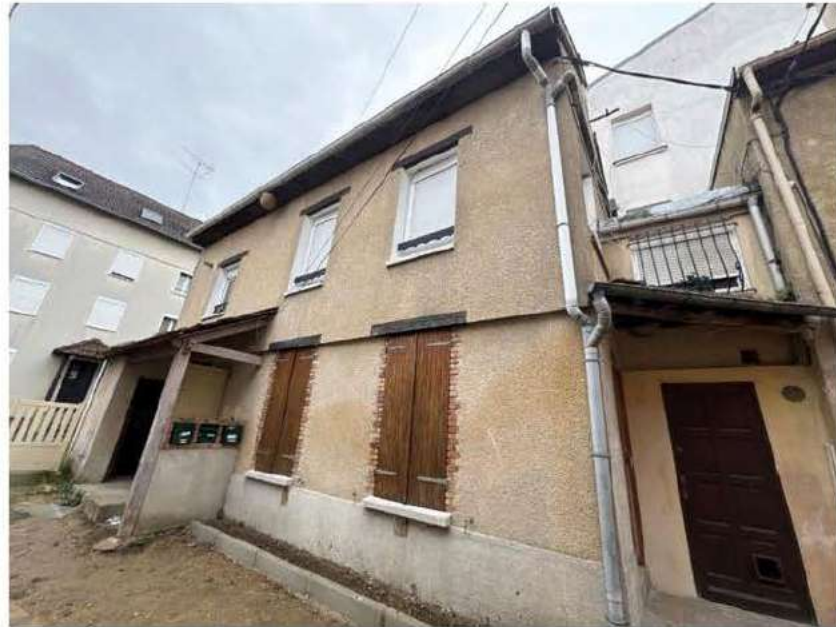
Le bien, objet de la saisie, est une maison d'habitation située dans une cour commune.
La maison d'habitation est ancienne et en mauvais état d'entretien.

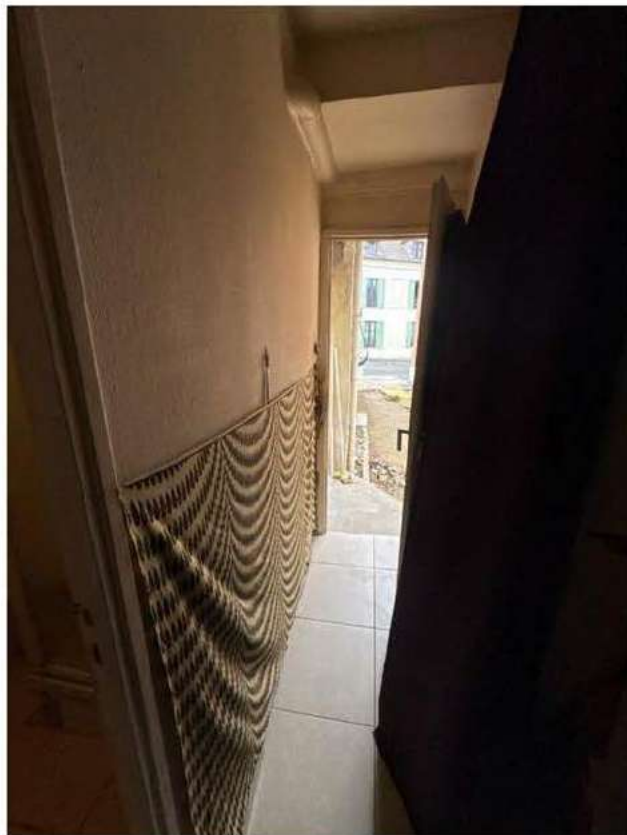
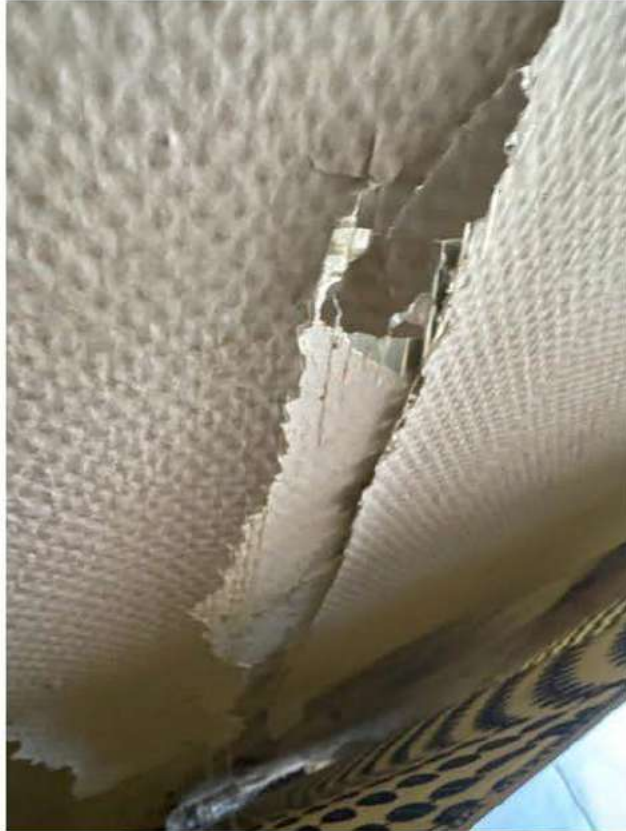
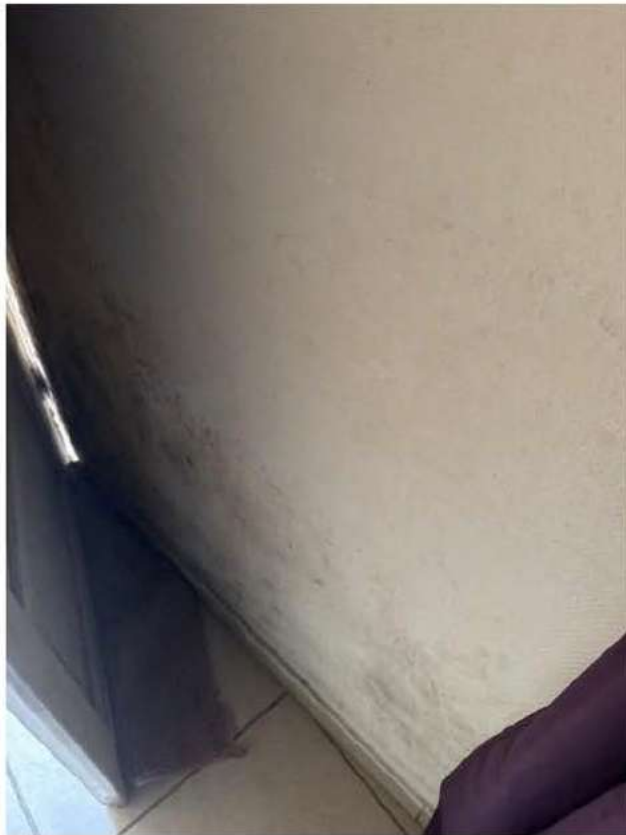
La peinture des murs est en mauvais état d'entretien. Elle se décolle et tombe.

De la moisissure est présente dans l'entrée ainsi que sur la porte d'entrée du logement.

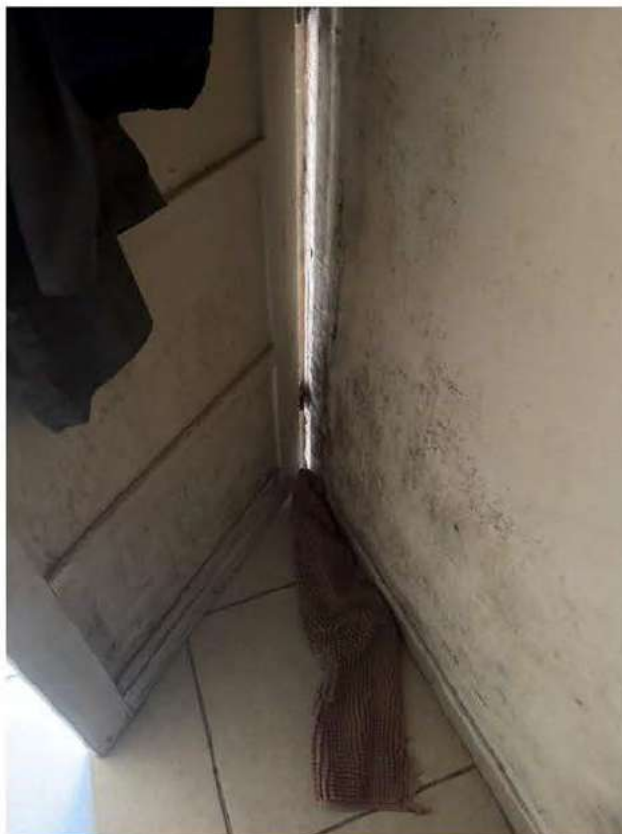
Les murs sont habillés de toile de fibre de verre peinte. La peinture est fortement jaunie, ternie et vieillissante.

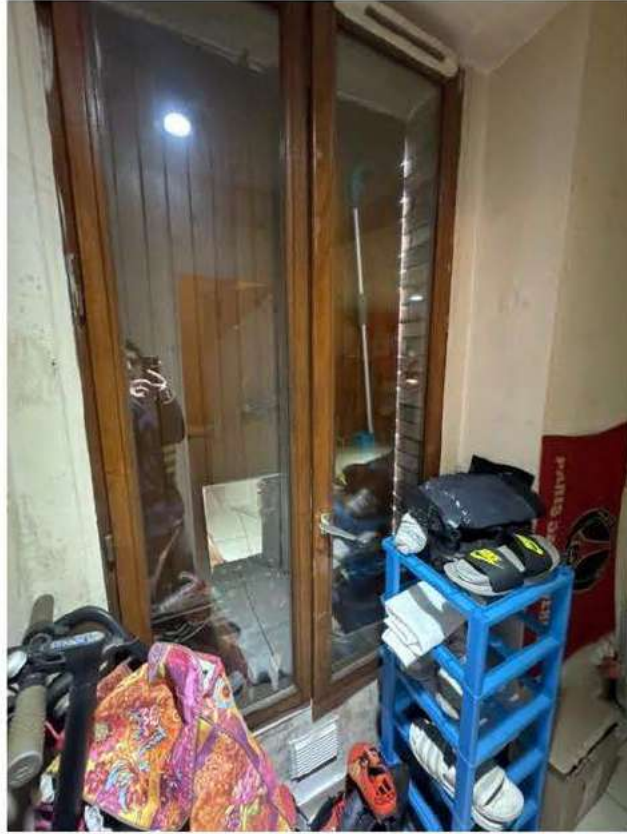
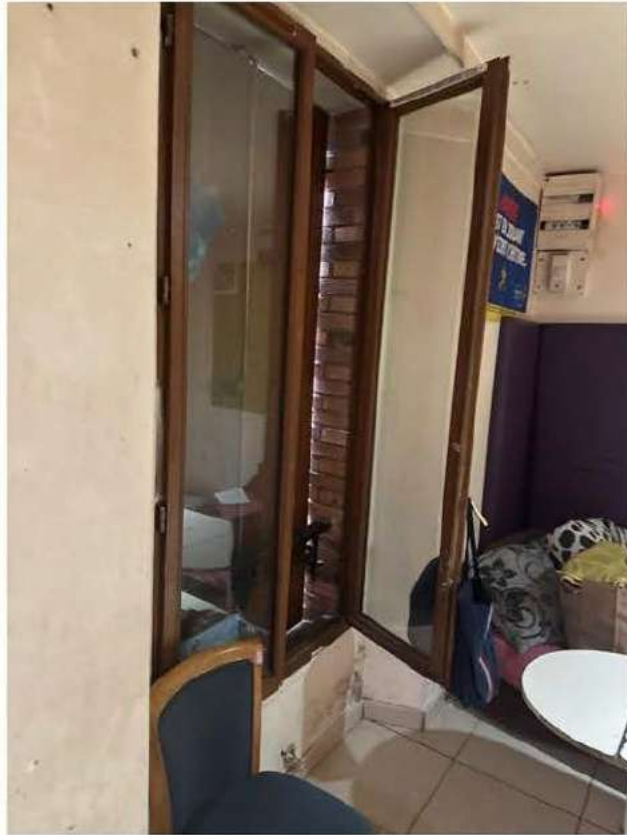
L'intégralité des murs est habillée de toile de fibre de verre. La peinture, notamment en partie basse, est recouverte d'humidité. Des morceaux de matériau dégradé sont tombés.

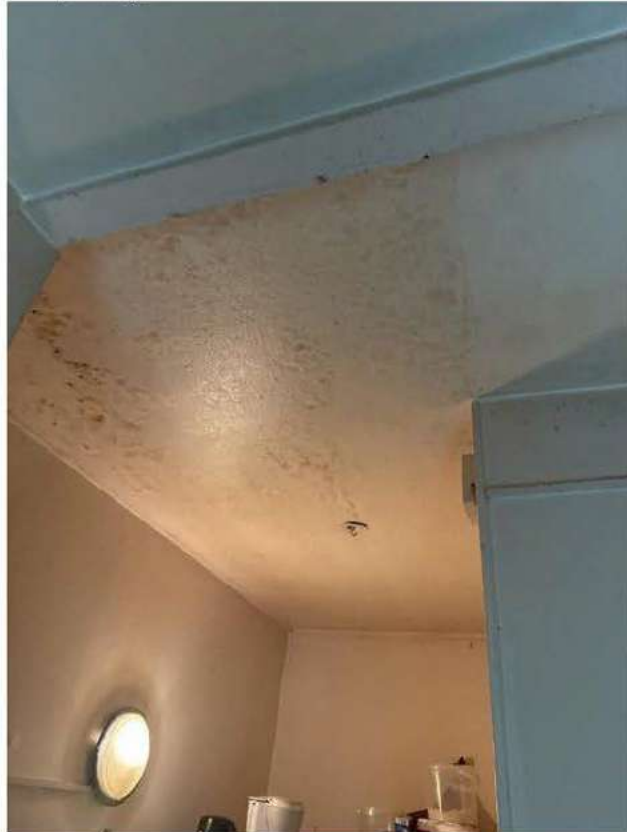
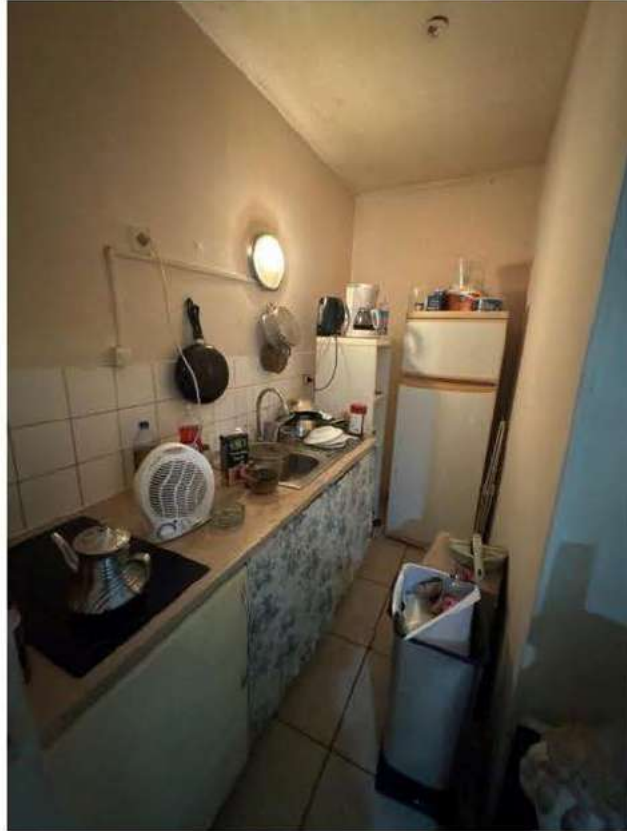
Les murs sont habillés de toile de fibre de verre, de même que le plafond. Le tout est en mauvais état d'entretien.

Une VMC mécanique est aménagée, laquelle est extrêmement sale et non fonctionnelle à mon passage.

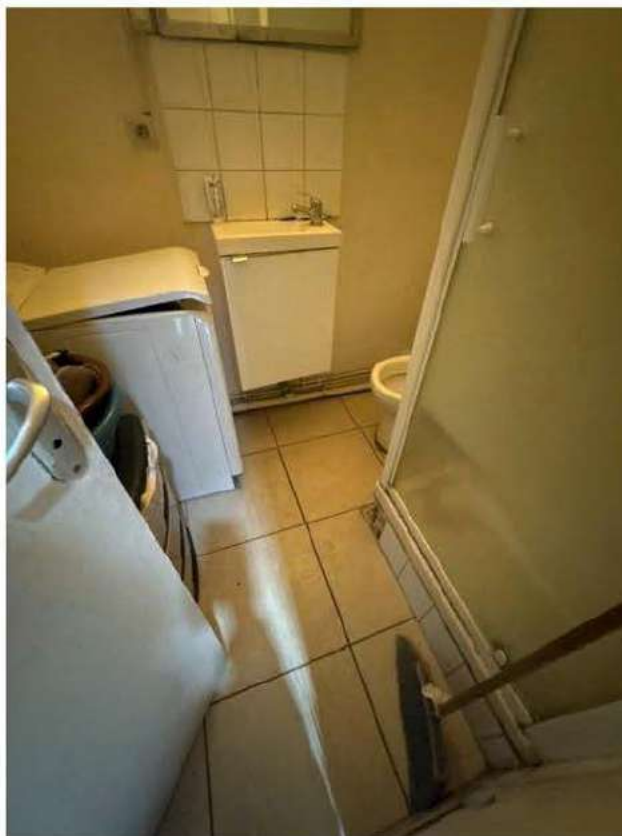
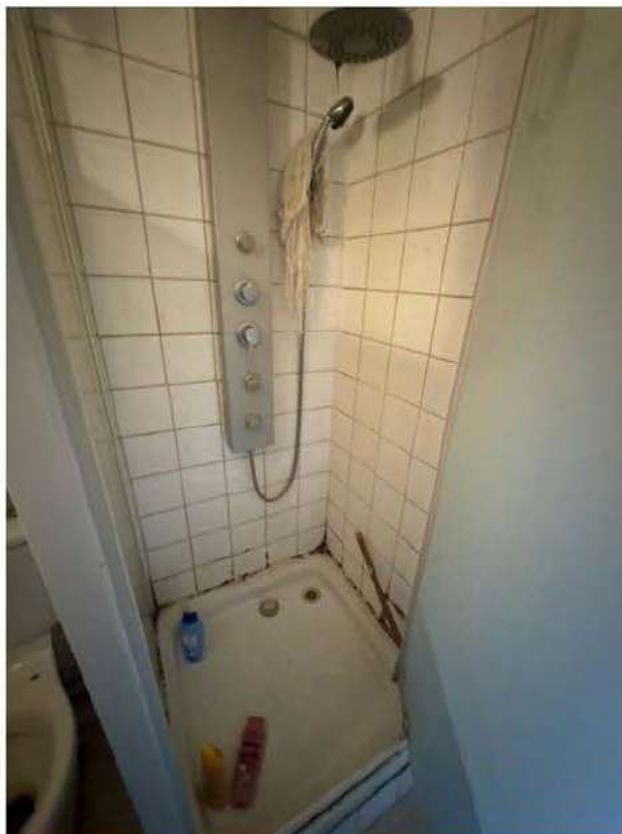
Le sol est en carrelage. Il s'agit d'un carrelage ancien, en mauvais état d'entretien.

Les murs sont pour partie habillés de toile de fibre de verre et pour partie habillés de faïence murale. Le tout est ancien et présente des moisissures.

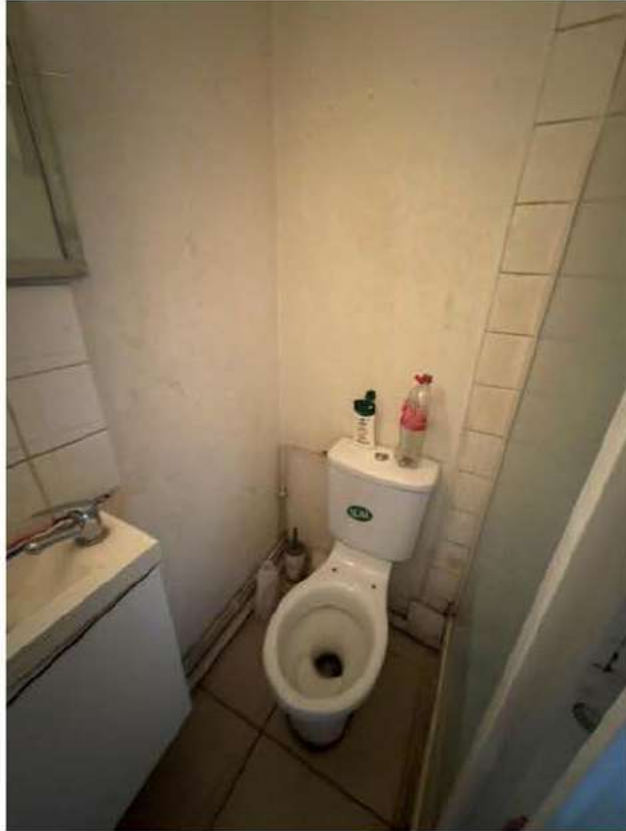
Le bac à douche est aménagé au niveau de l'angle formé entre le mur fond et le mur droit.

Un WC est aménagé au pied du mur droit.

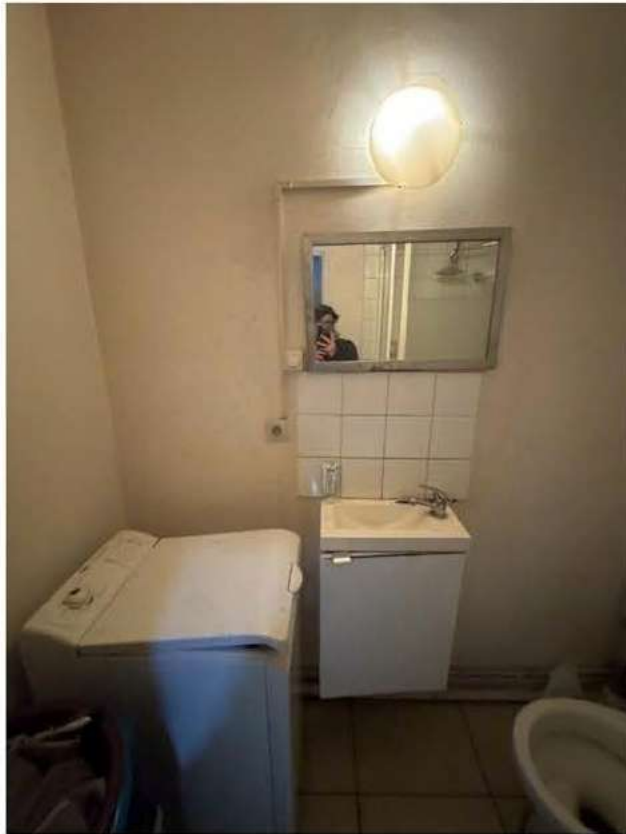
Un meuble-lavabo est fixé sur le mur face, avec arrivée et évacuation d'eau pour le lave-linge au pied du mur gauche.

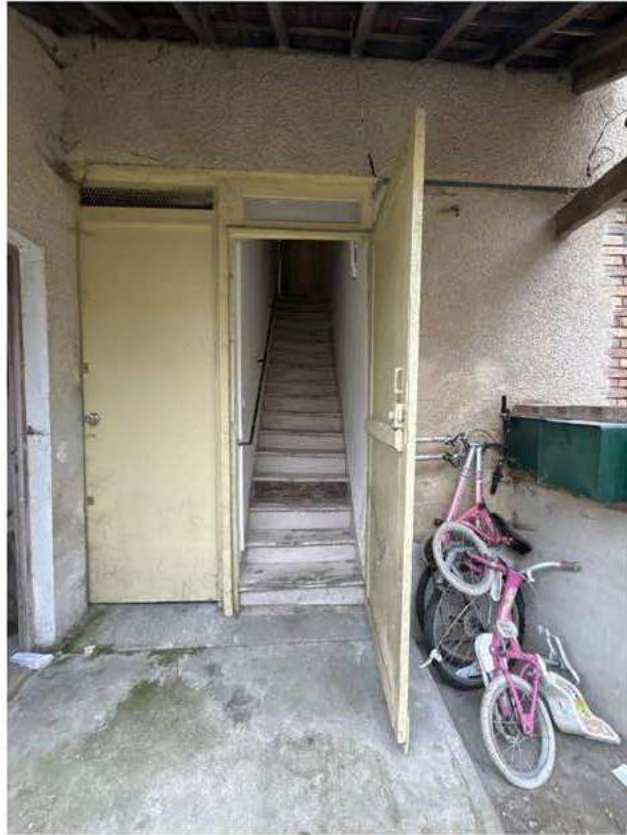
Il s'agit d'escaliers en bois, en mauvais état d'entretien.

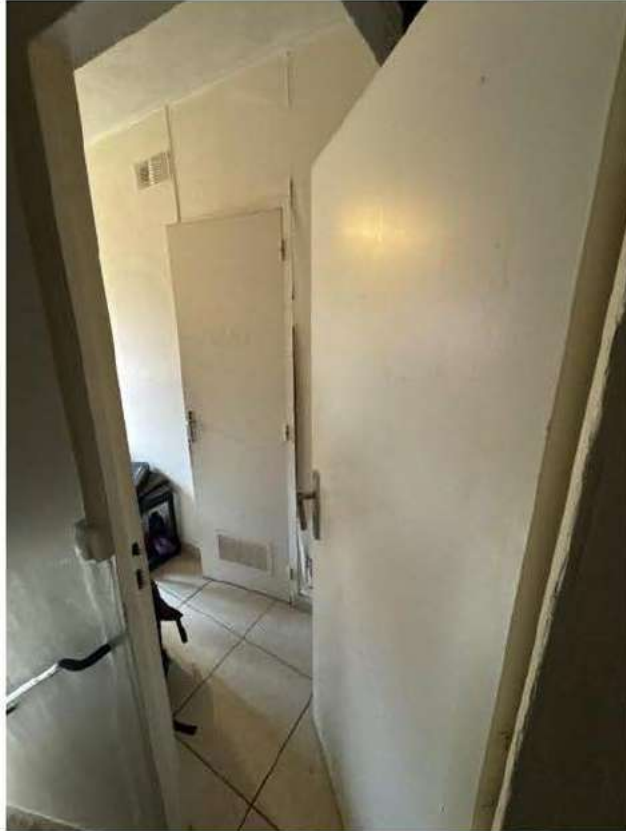
Je constate que la porte palière du logement est en mauvais état.

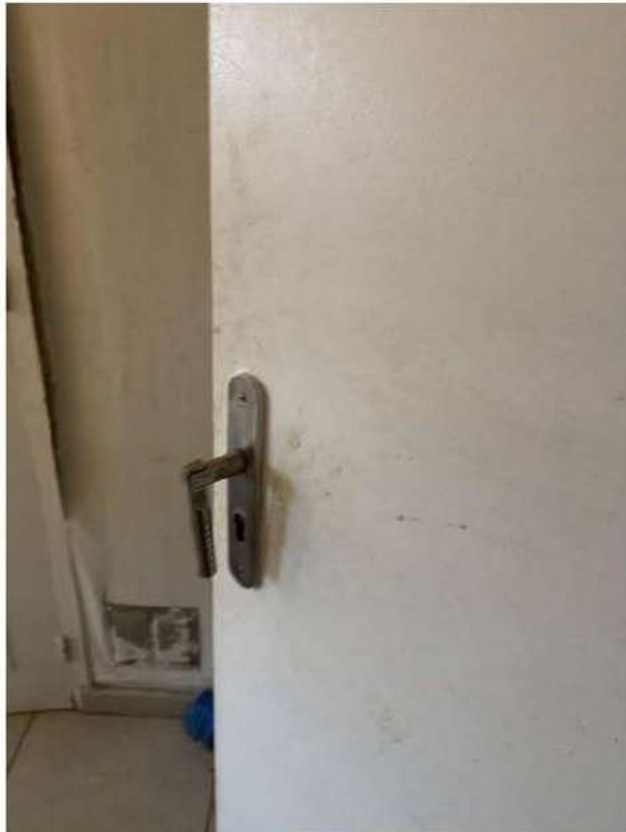
La poignée de celui-ci est cassée.

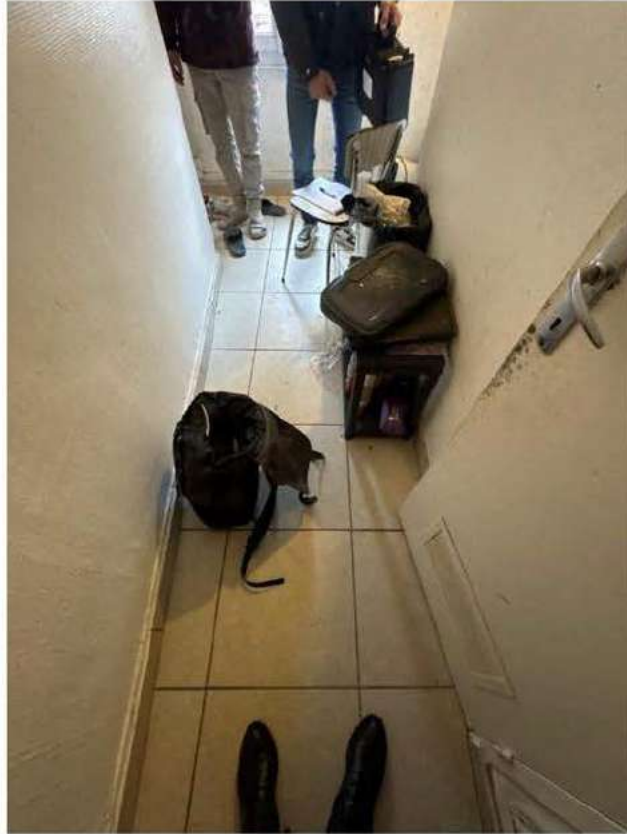
Celui-ci est en mauvais état d'entretien.

Les murs sont habillés de toile de fibre de verre peinte. La toile est en cours de décolllement, notamment sur le mur face, au dos du cabinet de toilettes.

De nombreuses moisissures sont présentes.

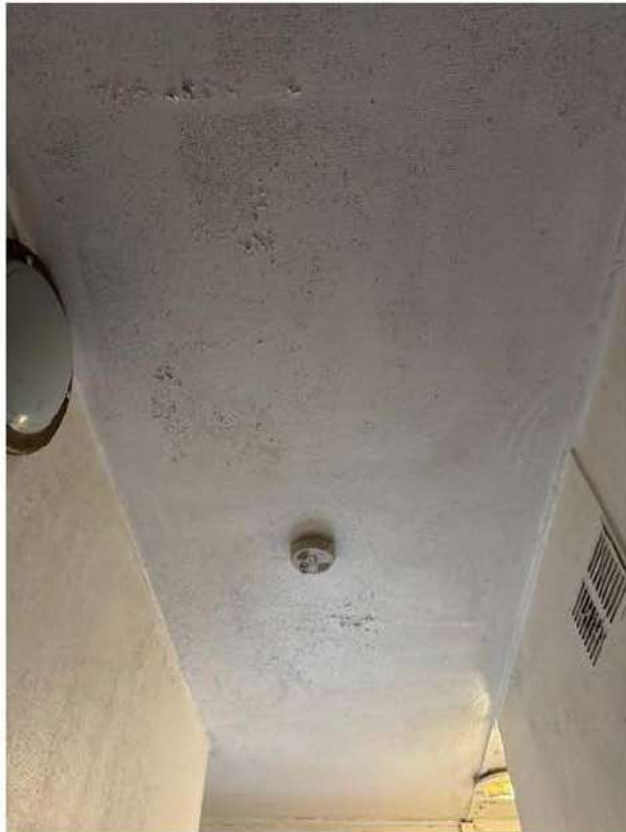
De la toile de fibre de verre est apposée au plafond, peinte.

La peinture est en cours de décollage.

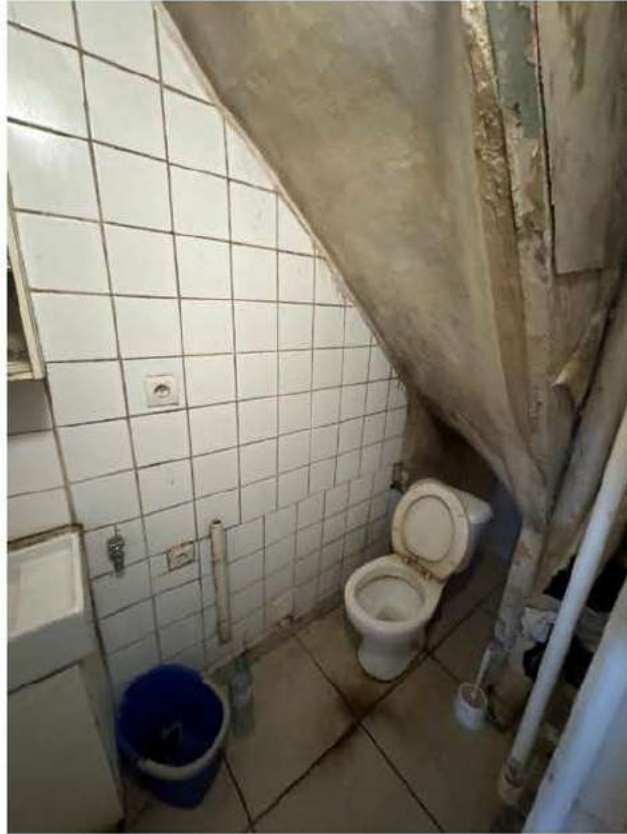
La salle d'eau est une petite pièce aménagée sous la cage d'escalier, donnant accès à l'étage supérieur.

Il s'agit d'une pièce aveugle.

Seule une ventilation mécanique est présente dans le bac à douche.

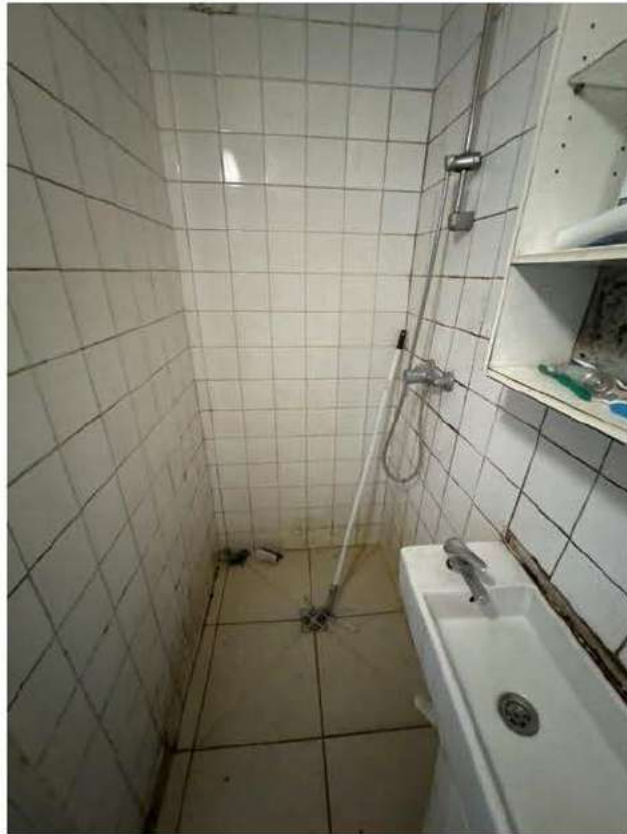
Le sol est en carrelage, lequel est ancien et en mauvais état d'entretien.

Les murs sont habillés, pour partie, de toile de fibre de verre, laquelle est complètement décollée et couverte de moisissures, et, pour partie, habillés de faïences murales, lesquelles faïences présentent également de nombreuses moisissures.

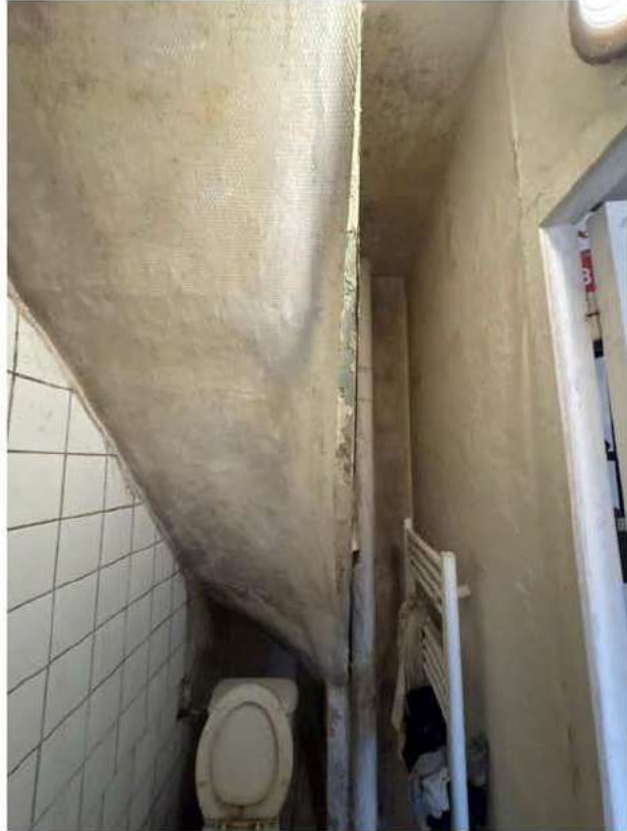
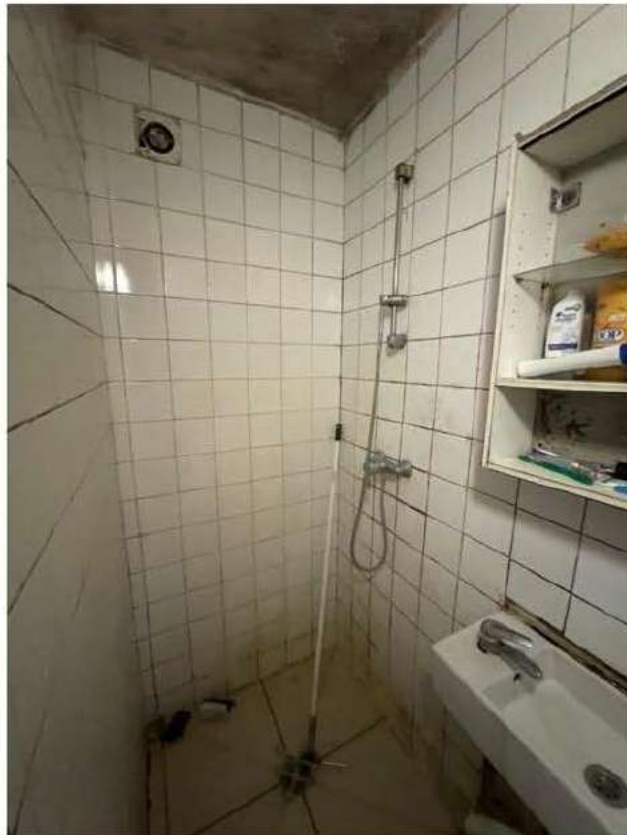
Un meuble-lavabo est apposé au pied du mur face, lequel est arraché du mur.

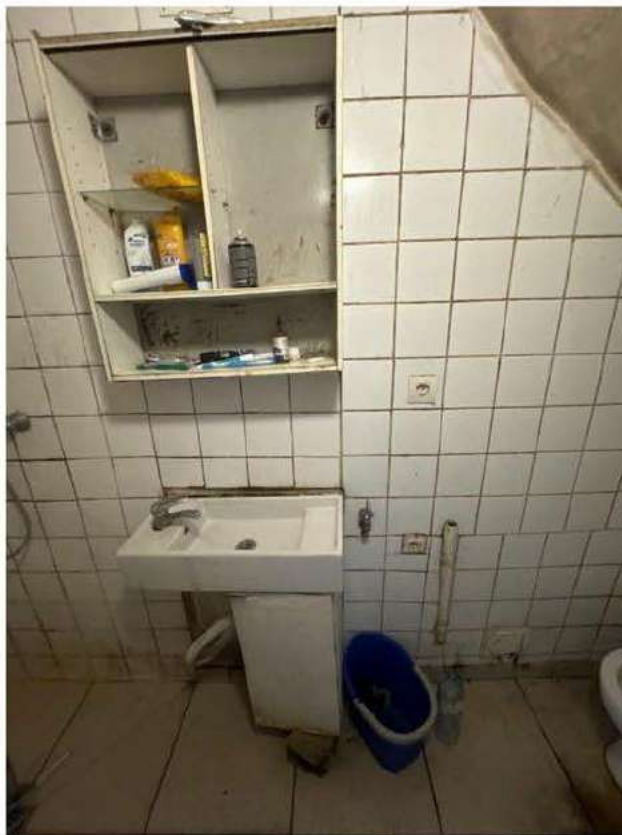
Un système de douche à l'italienne sans paroi est aménagé au niveau de l'angle formé entre le mur face, le mur gauche et le mur fond.

Le plafond est en toile de fibre de verre, recouvert de moisissures.

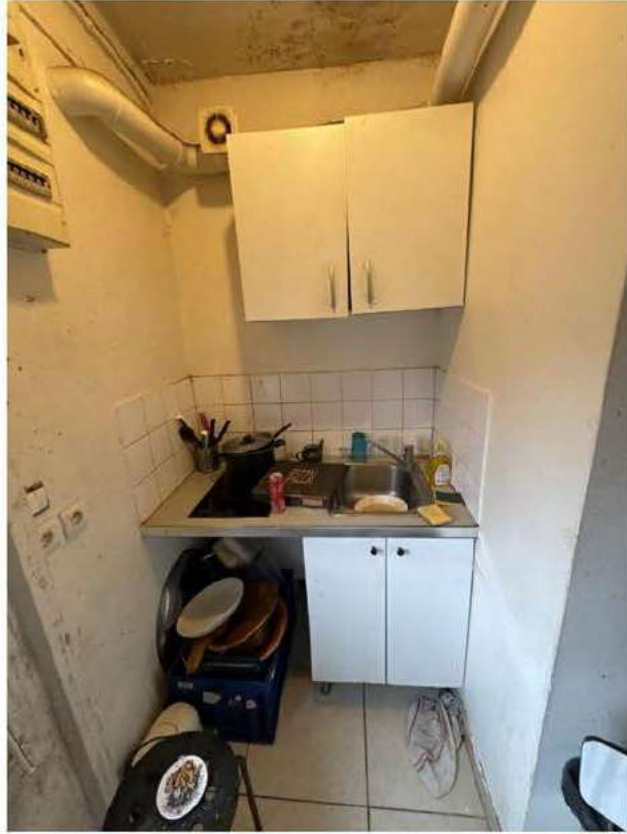
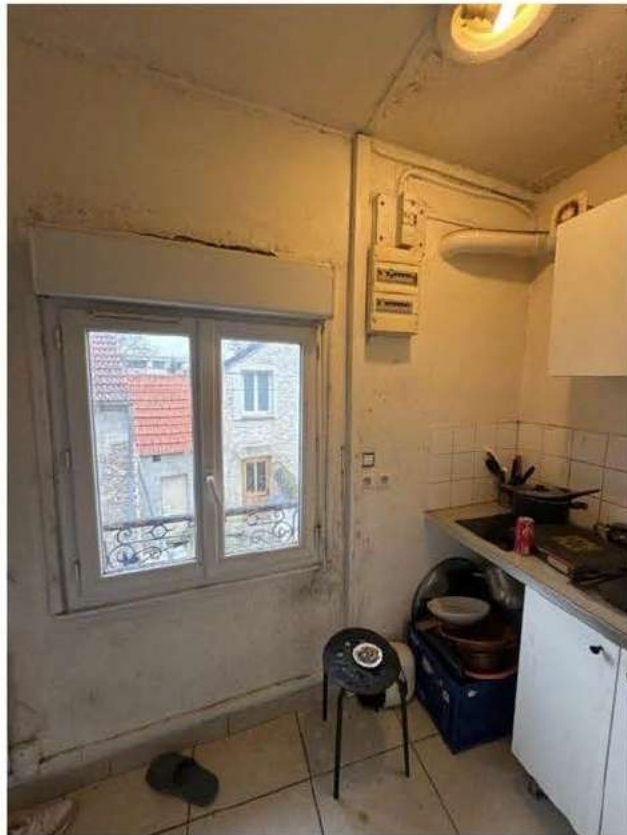
Les murs sont habillés de toile de fibre de verre, laquelle est également recouverte de moisissures et en cours de décollement. Il en est de même du plafond.

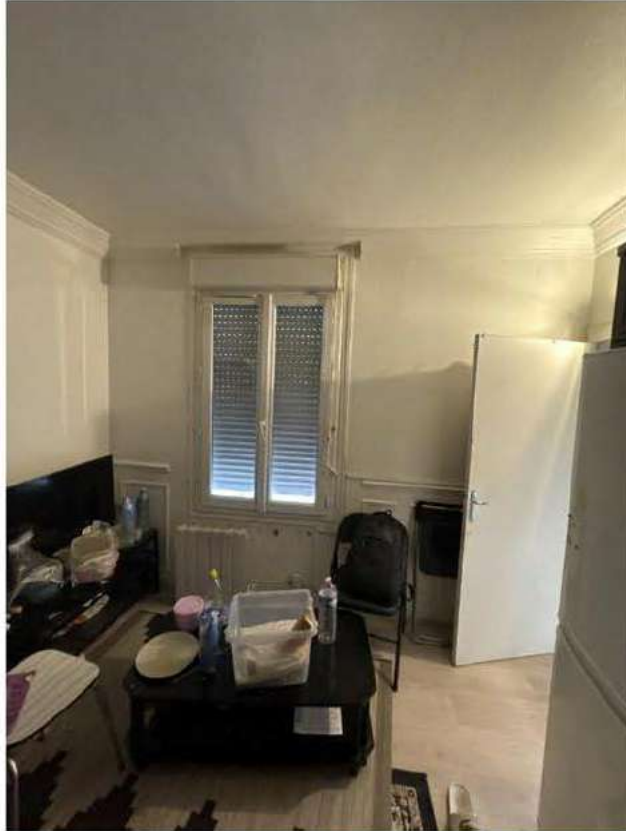
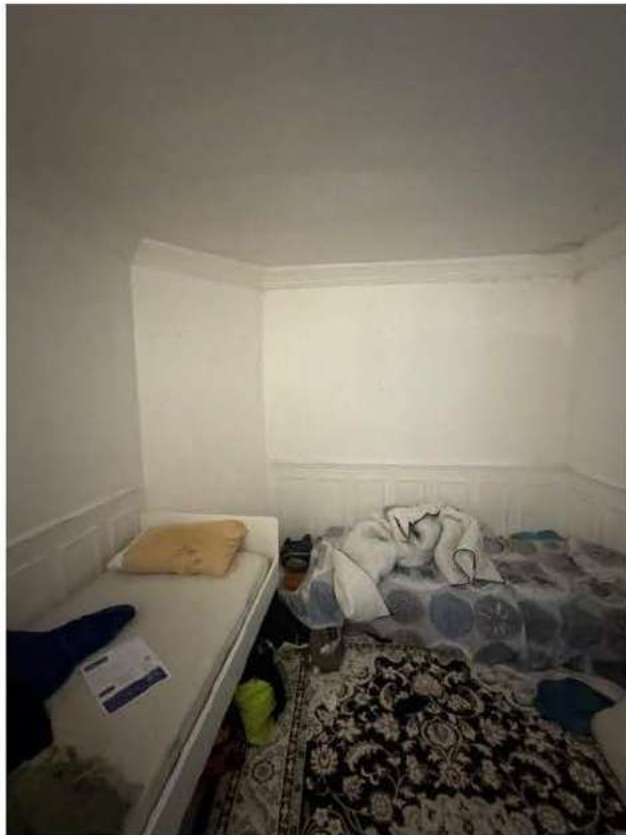
Les murs sont habillés en partie basse de cimaises en bois et en partie supérieure de toile de fibre de verre, laquelle présente des traces d'infiltration, d'humidité et de moisissures.

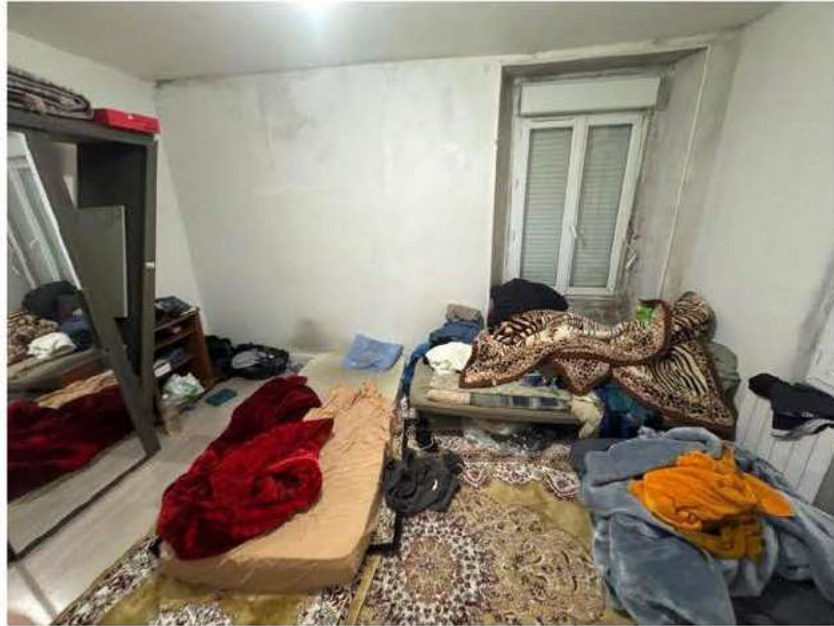
Les murs sont habillés de toile de fibre de verre, lesquels sont moisis.

De grandes traces de moisissures sont présentes partout, aux murs et au plafond.

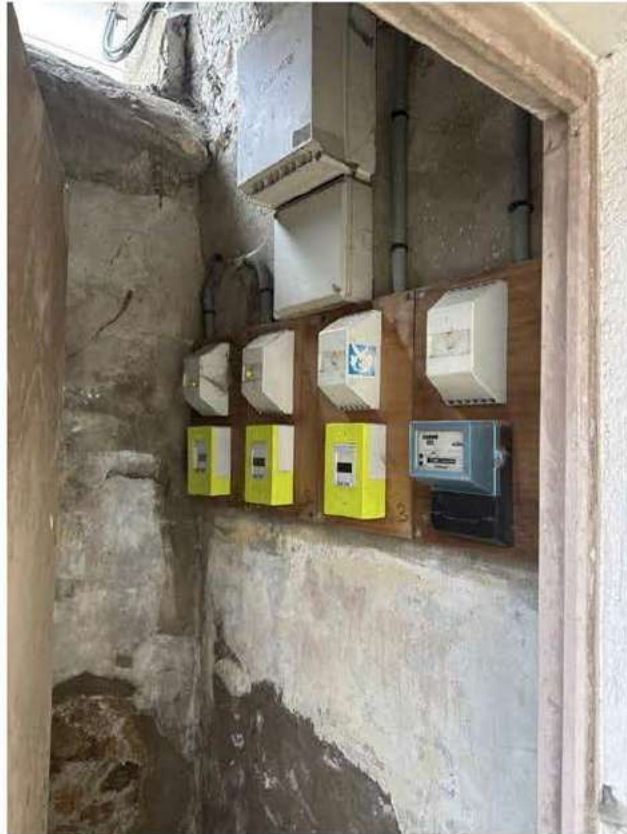
Un local technique est aménagé, dans lequel les compteurs électriques sont présents pour les trois logements.

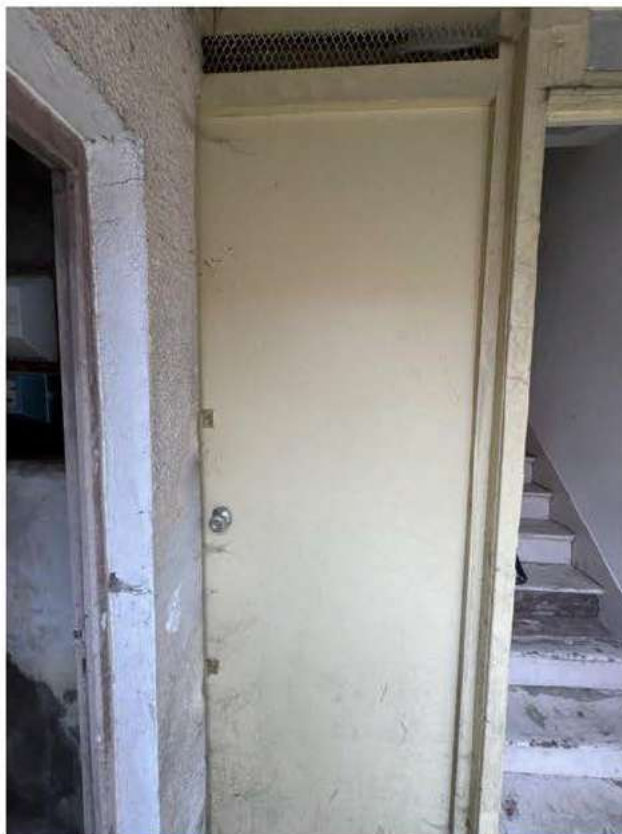
Un autre local est fermé à clef, dans lequel il nous est déclaré par un locataire occupant que ceci serait le système de production d'eau chaude des appartements de l'étage.

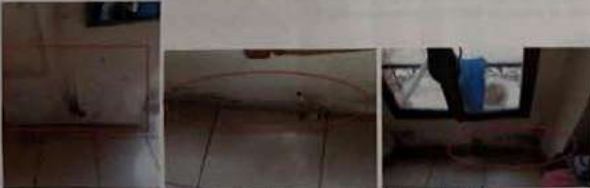
L'humidité de cette pièce se manifeste par des traces de moisissures en parties basse et haute des murs, ainsi que par un décollement du revêtement mural en partie basse.

Vues 17, 18 et 19 : murs dégradés par l'humidité

- > Prendre toutes dispositions nécessaires afin d'assurer la ventilation générale et permanente du logement dans le respect des prescriptions réglementaires en matière d'aération des logements
- > Traiter les problèmes d'humidité, de moisissures avec les précautions de nettoyage applicables ; faire cesser les causes d'humidité favorable au développement des moisissures
- > Rechercher les causes d'humidité et y remédier par des moyens efficaces et durable
- > Prendre toutes dispositions pour remédier aux décolllements du revêtement mural
- > Prendre toutes dispositions pour remettre en état le revêtement des murs dégradés
- > Prendre toutes dispositions pour mettre en sécurité l'installation électrique
