PROCES-VERBAL DE DESCRIPTION DE COMMISSAIRE DE JUSTICE

II – ENVIRONNEMENT DU BIEN SAISI :

III – DESCRIPTION DU BIEN IMMOBILIER :

APPARTEMENT DEUXIEME ETAGE :

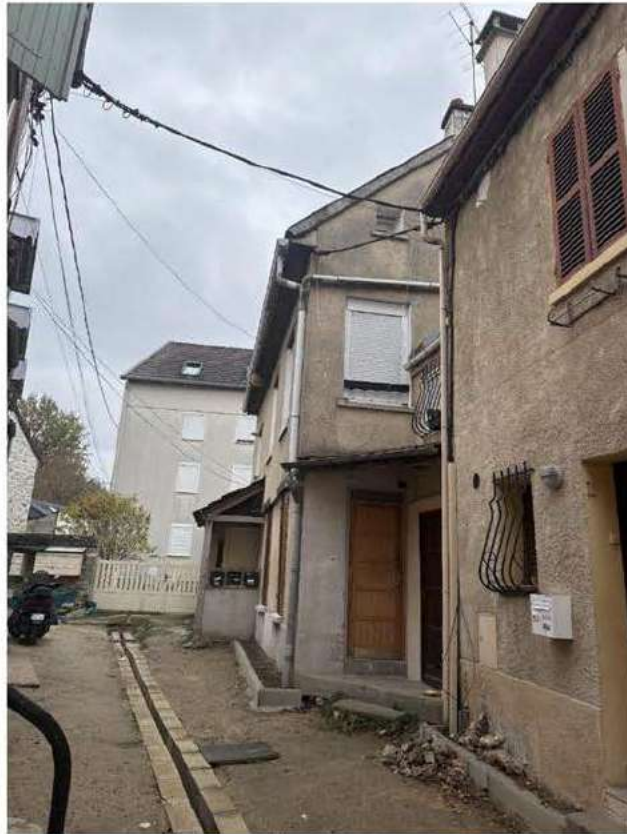
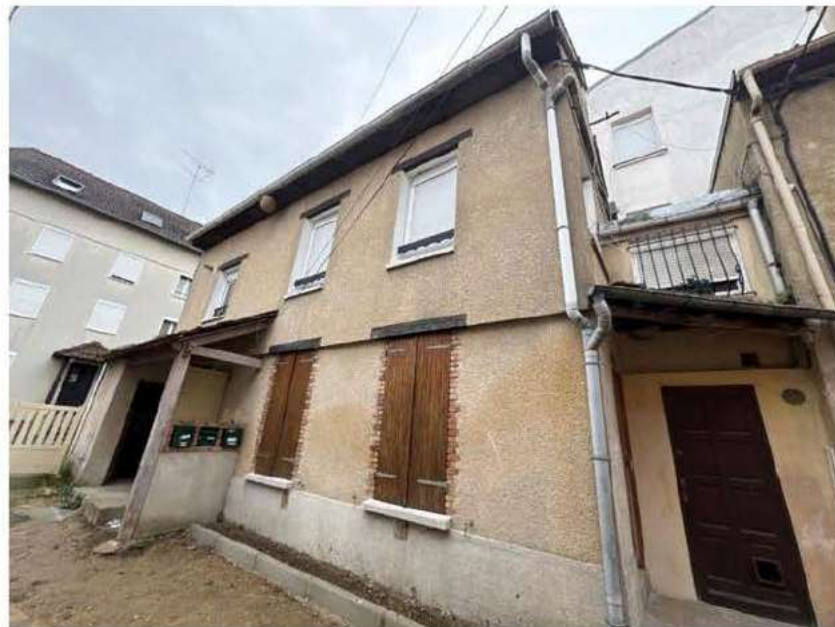
Le bien, objet de la saisie, est une maison d'habitation située dans une cour commune.
La maison d'habitation est ancienne et en mauvais état d'entretien.

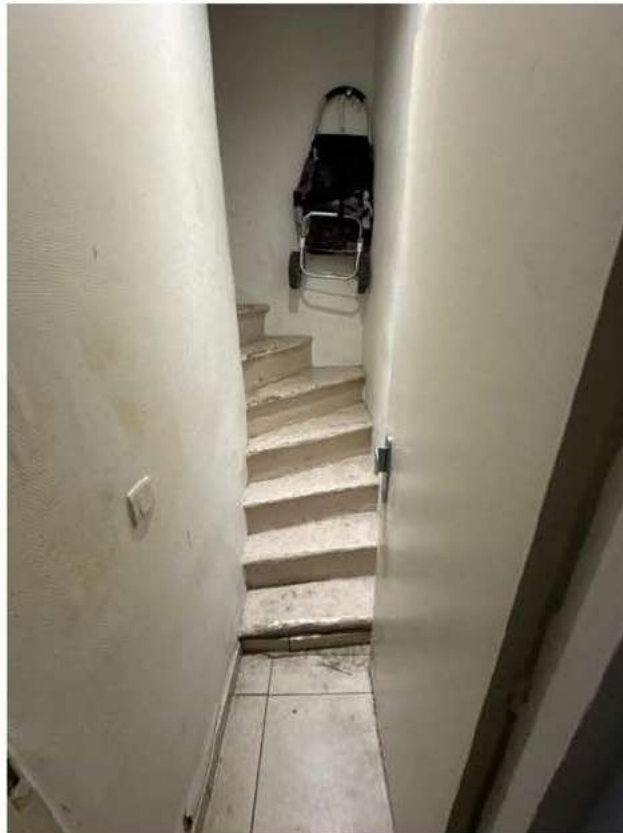
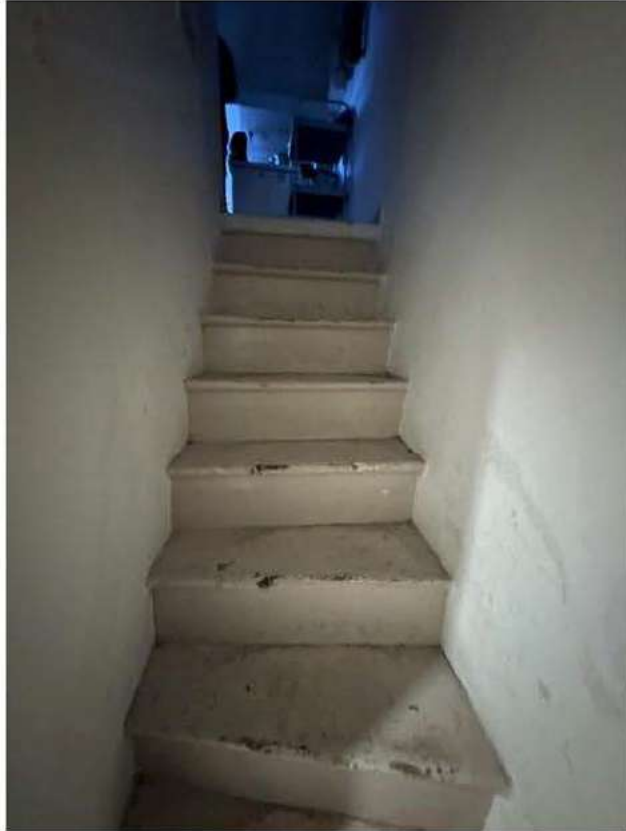
L'entrée se fait directement au pied d'un escalier en bois en mauvais état, les pièces se situant à l'étage supérieur.

Le sol de l'escalier est en marches de bois. Les marches sont en mauvais état, abîmées. Les murs sont habillés de toile de fibre de verre peinte. Le plafond est peint, le tout est en mauvais état d'entretien.

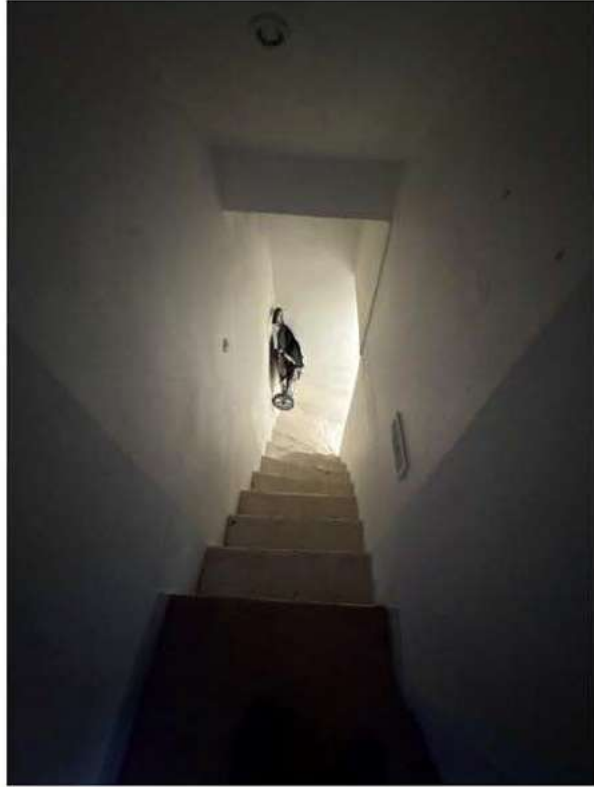
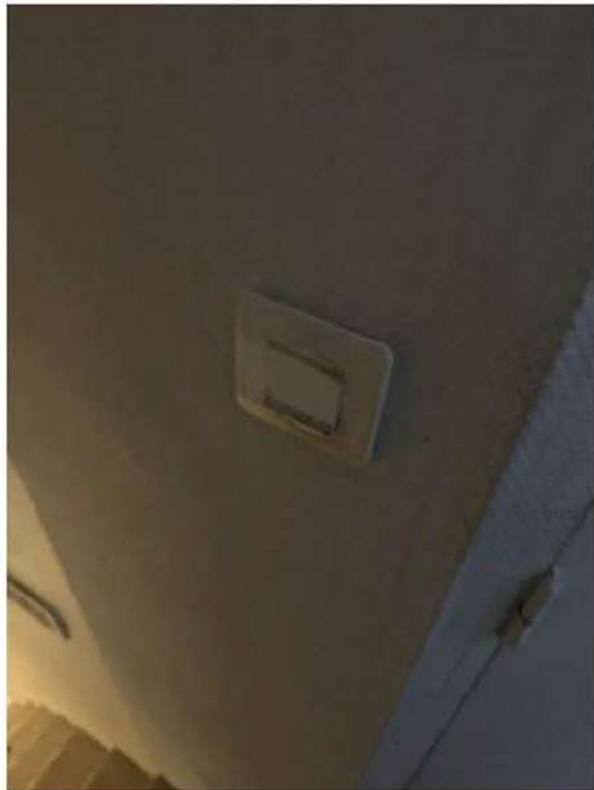
La lumière est défectueuse par endroits.

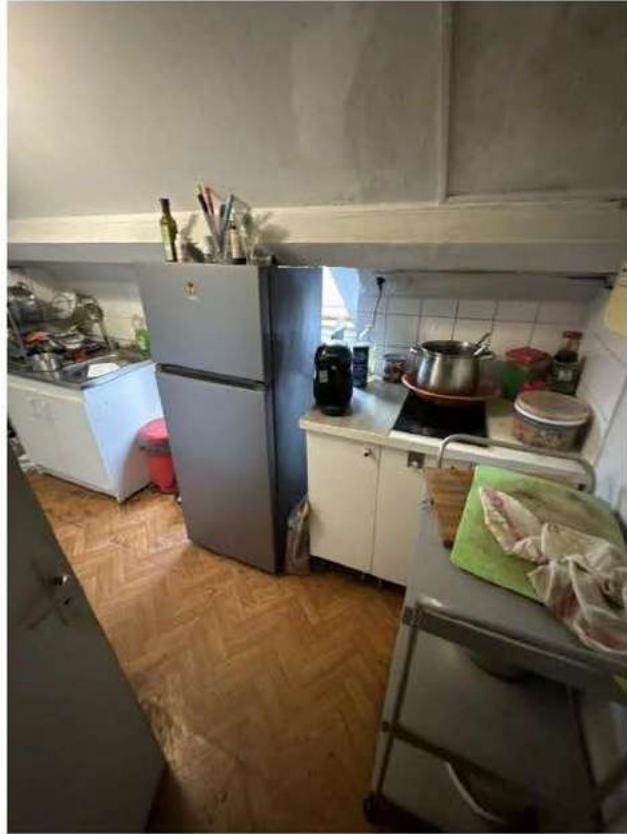
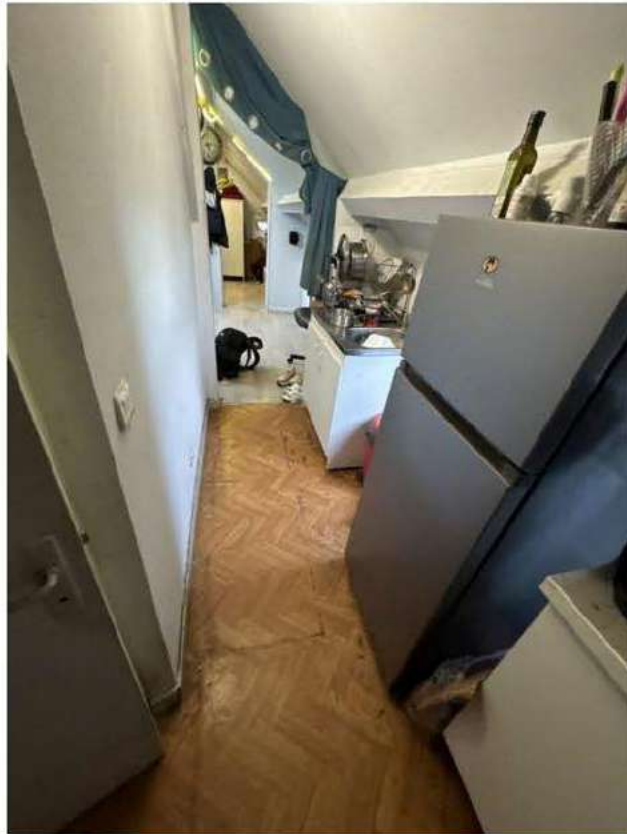
CUISINE :

Le sol est en revêtements plastifié type balatum, en mauvais état d'entretien.

Une fenêtre type Velux est aménagée dans le mur face, au centre de la cuisine, ce qui permet un éclairage et une aération naturelle de la pièce. Toutefois, de la condensation est présente, notamment sur le plafond aménagé sous combles.

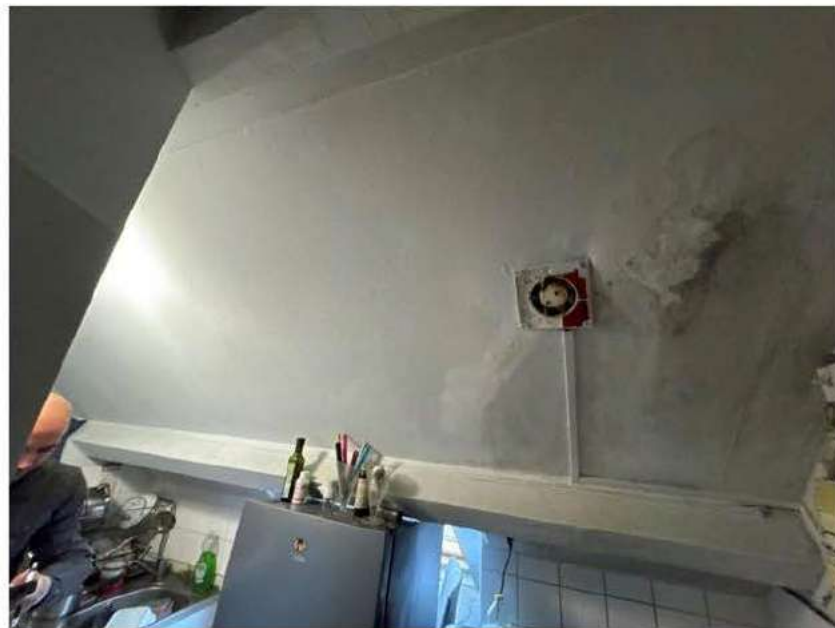
Une VMC est existante, laquelle est défectueuse.

Le plafond est en toile de fibre de verre peinte. La peinture est fortement dégradée et présente des moisissures, notamment en périphérie de la VMC.

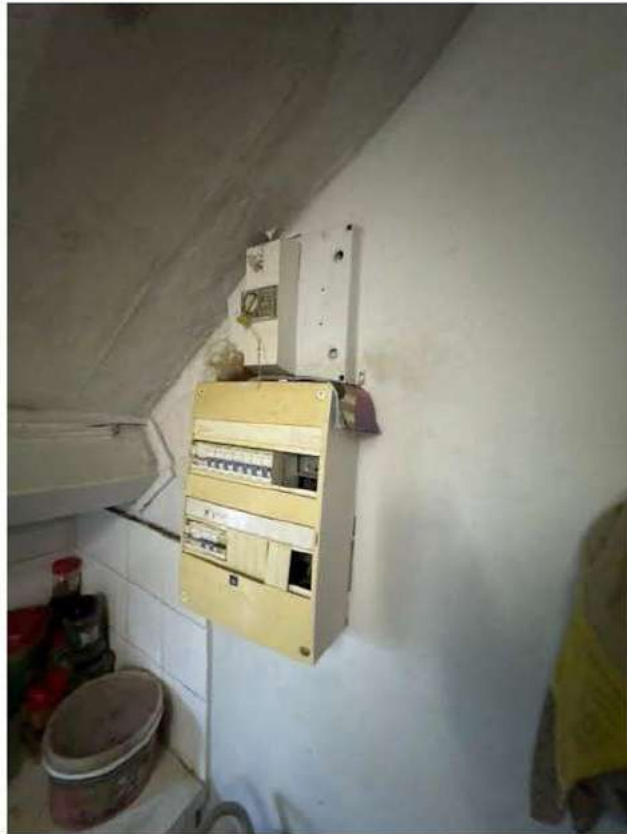
Le tableau électrique est aménagé sur le mur droit de la cuisine.

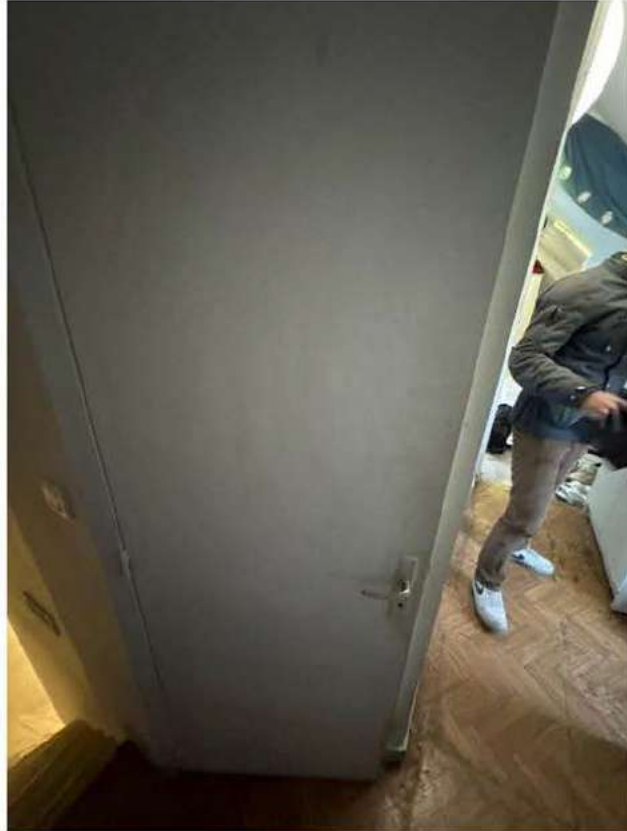
La cuisine n'est pas une cuisine aménagée, elle est juste équipée d'un simple évier aluminium reposant sur un placard ouvrant à deux portes.

Une porte à gauche est existante, laquelle donne accès à la salle d'eau.

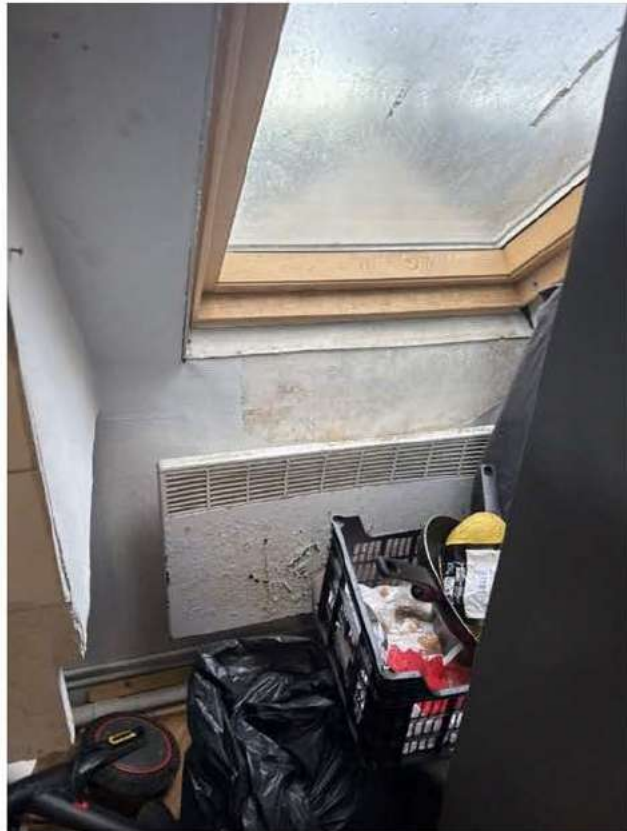
Le chauffage est assuré par un système de convecteurs électriques, en très mauvais état.

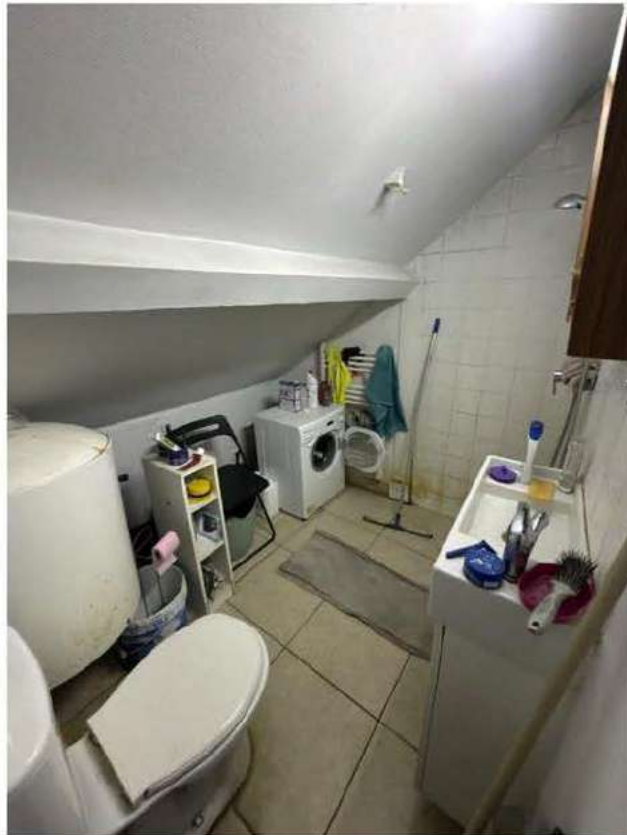
SALLE D'EAU :

La production d'eau chaude est assurée par un ballon situé dans la salle d'eau.

Le sol de la salle de bain est en carrelage.

Les murs sont habillés de toile de fibre de verre peinte et de faïence murale en périphérie des points d'eau. Le tout est aménagé sous comble, sans aération naturelle. Seule une aération mécanique est existante.

La faïence murale en périphérie de la douche présente des moisissures.

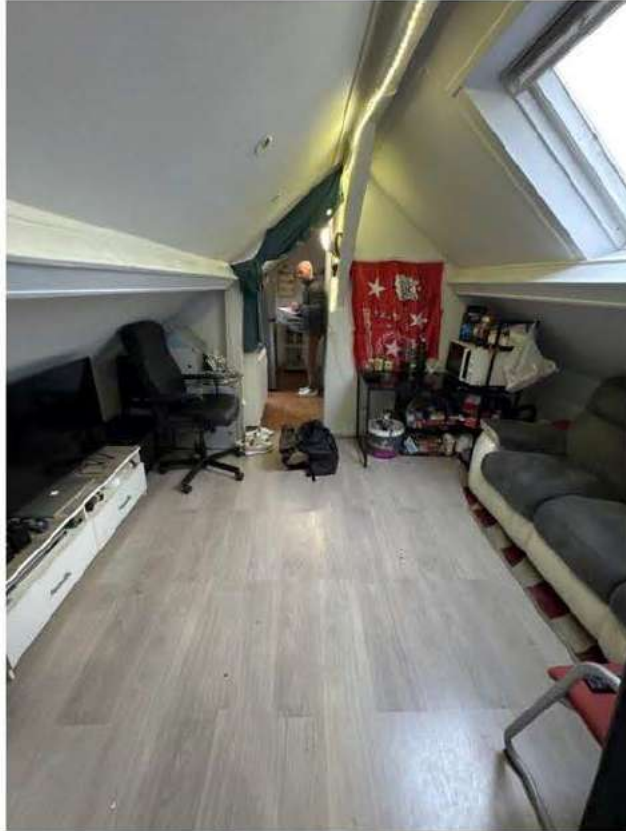
Les murs sont aménagés sous pente, habillés de toile de fibre de verre peinte. La peinture est légèrement jaunie et ternie.

L'éclairage et l'aération de la pièce sont assurés par un Velux aménagé dans la soupenne, exposition Sud.

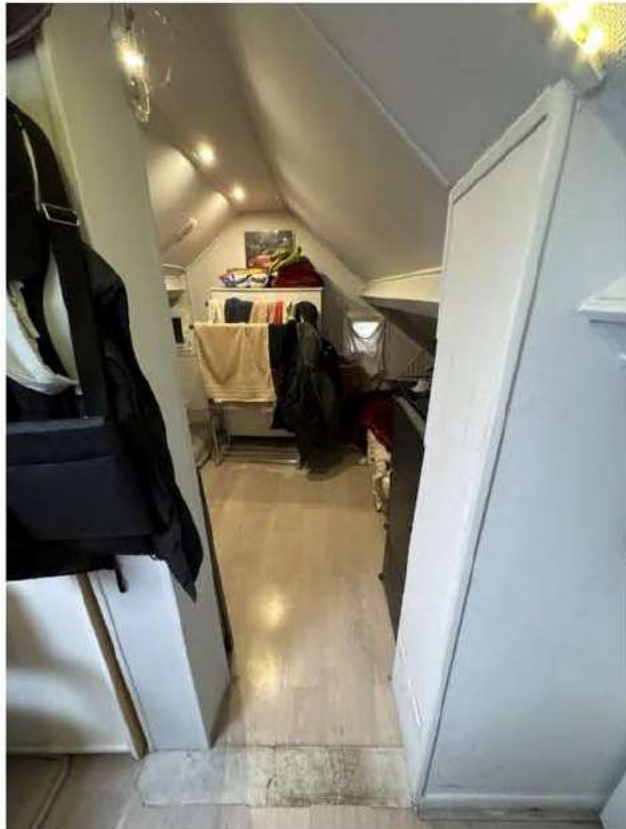
CHAMBRE :

Une chambre est existante dans le prolongement, dont le sol est parquet flottant.

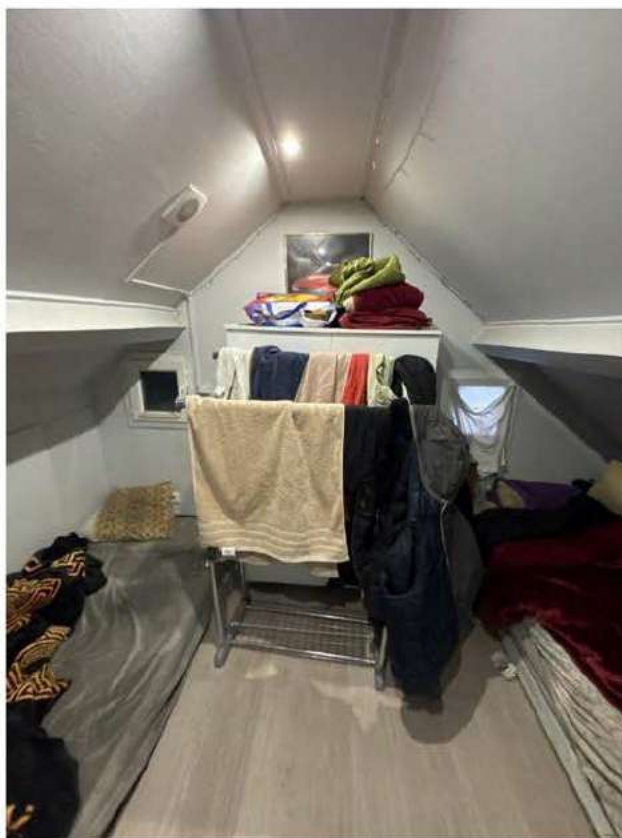
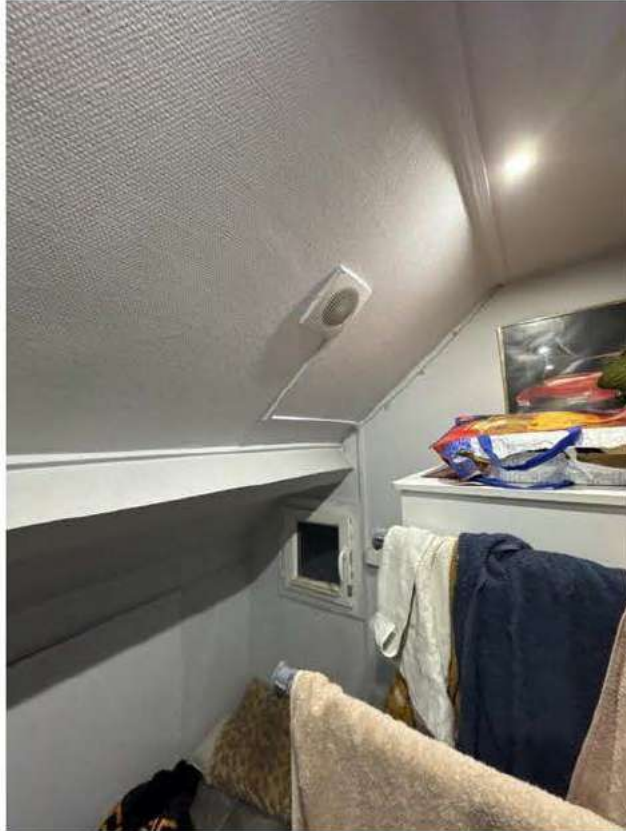
Les murs sont habillés de toile de fibre de verre peinte. Les murs sont en soupente. La peinture est défraîchie.

Un système de VMC électrique est aménagé en plafond ; lequel n'est pas fonctionnel à mon passage.
