# Le Rapport Officiel de Diagnostic

# Synthèse Dossier de Diagnostic Technique

Réf. : DIA-BTD00-2404-014

**Propriétaire :** Monsieur [REDACTED]  
**Adresse du bien :** 9 Cité Beauregard, 12120 CASSAGNES BEGONHES  
**Nature du bien :** Maison individuelle (T4), bien meublé  
**Localisation du bien :** Sans objet  
**Numéro de lot :** Sans objet  
**Date du permis de construire :** Env 1972  
**Date limite de validité :** 04/10/2024

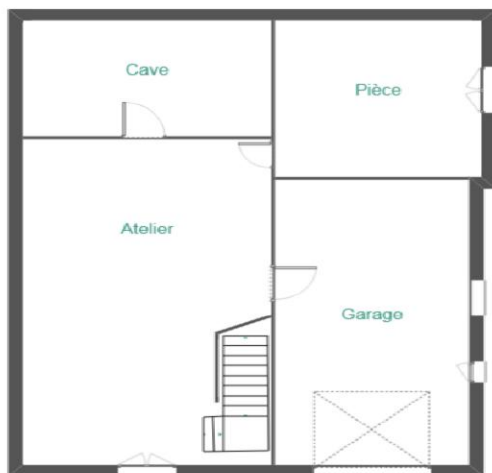
**Rez de chaussée - 1**

## 17. Croquis permettant de localiser les prélèvements et les matériaux ou produits contenant de l'amiante
