Dossier Technique Immobilier

Localisation du ou des bâtiments :
Département : ... **Val-de-Marne**
Adresse : **83 avenue du Président Kennedy**
Commune : **94190 [REDACTED]**
Section cadastrale AL, Parcelle(s) n° 252
Désignation et situation du ou des lot(s) de copropriété :
Bât.G, escalier N°2 au 3^e étage, Lot numéro 70, cave lot N°186
Périmètre de repérage :
Ensemble des parties privatives

Rapport de mission de repérage des matériaux et produits contenant de l'amiante pour l'établissement du constat établi à l'occasion de la vente d'un immeuble bâti (Listes A et B de l'annexe 13-9 du Code de la Santé publique)

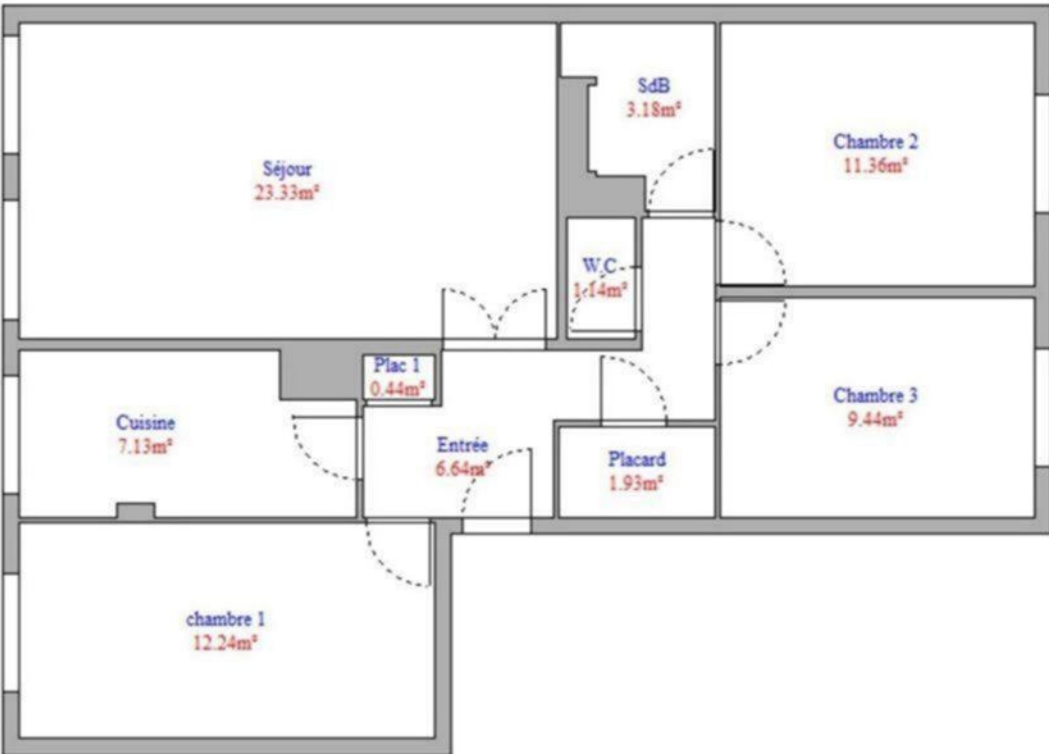
7.1 - Annexe - Schéma de repérage

Planche (croquis) de repérage technique effectué par le cabinet : Ariane Environnement, auteur : FERREIRA Toni
 Dossier n° [REDACTED] du 05/12/2024

Adresse du bien : 83 avenue du Président Kennedy (70, cave lot N°186) 94190 [REDACTED]

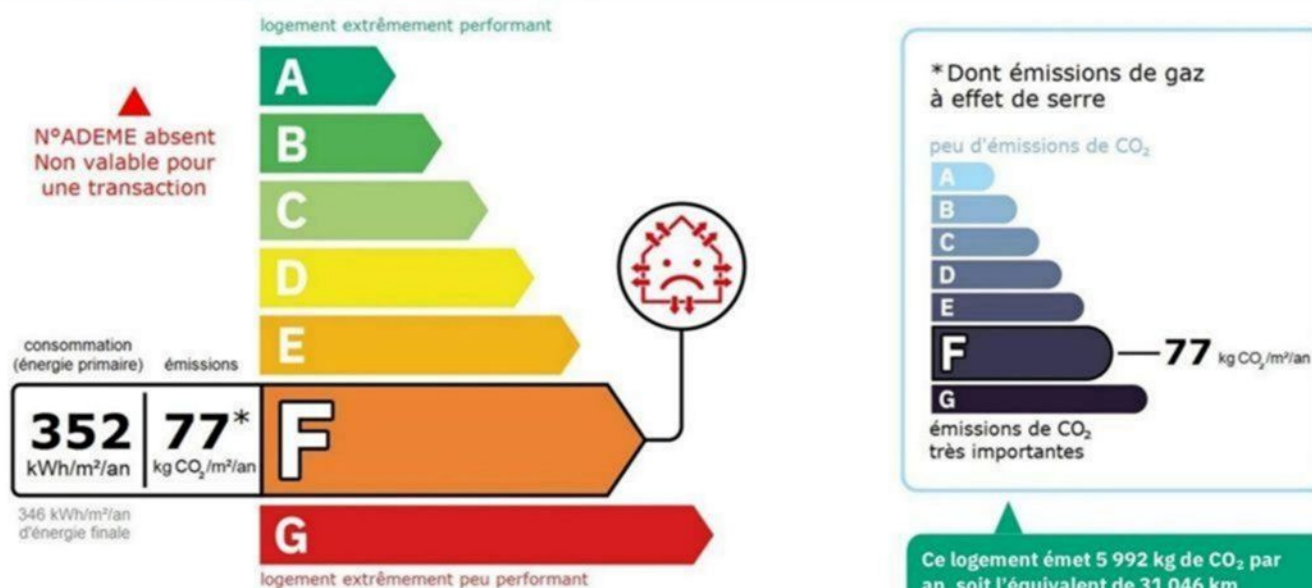
Performance énergétique et climatique

Le niveau de consommation énergétique dépend de l'isolation du logement et de la performance des équipements. Pour l'améliorer, voir pages 4 à 6

Ce logement émet 5 992 kg de CO₂ par an, soit l'équivalent de 31 046 km parcourus en voiture. Le niveau d'émissions dépend principalement des types d'énergies utilisées (bois, électricité, gaz, fioul, etc.)

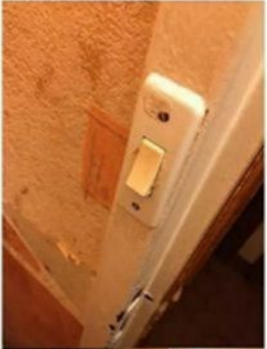
B8.3 b	L'installation comporte au moins un matériel électrique inadapté à l'usage.

B8.3 e	Au moins un conducteur isolé n'est pas placé sur toute sa longueur dans un conduit, une goulotte ou une plinthe ou une huisserie, en matière isolante ou métallique, jusqu'à sa pénétration dans le matériel électrique qu'il alimente.

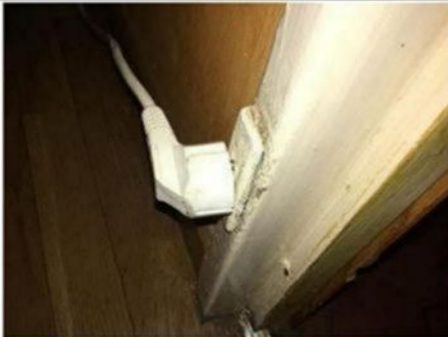
Photo PhEle001

Libellé de l'anomalie : B8.3 a L'installation comporte au moins un matériel électrique vétuste.

Remarques : Présence de matériel électrique vétuste (douilles, interrupteurs, socles de prise...); Faire intervenir un électricien qualifié afin de remplacer les matériels électriques vétustes

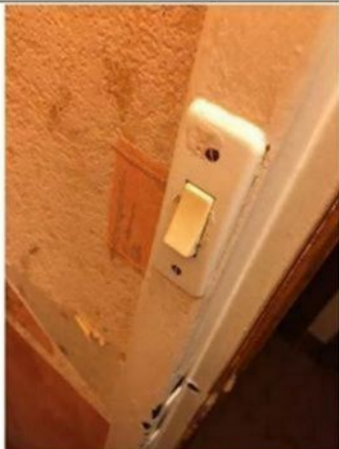
Photo PhEle001

Libellé de l'anomalie : B8.3 a L'installation comporte au moins un matériel électrique vétuste.
