Dossier Technique Immobilier

Numéro de dossier : R.25.827.CORBEIL
Date du repérage : ESSONNES.BENJAMIN
04/11/2025

Adresse : **15, boulevard Jules Valles (Appt : 119;
Garage : 60)**

Résumé de l'expertise n° R.25.827.CORBEIL ESSONNES.BENJAMIN

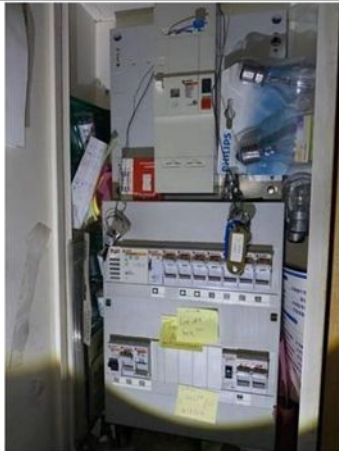
Photo n° PhEle001
B11 a3 Il n'y a aucun dispositif différentiel à haute sensibilité inf. ou égal à 30 mA.

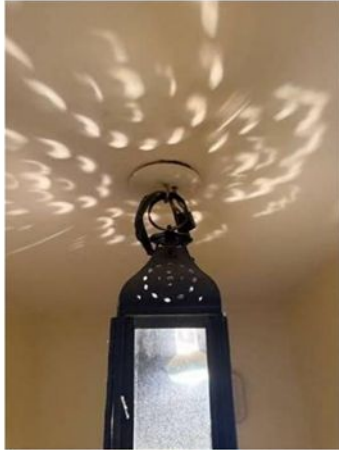
Photo PhEle002
Libellé de l'anomalie : B7.3 e L'installation électrique comporte au moins un dispositif de protection avec une partie active nue sous tension accessible.
Remarques : Présence de dispositif de protection de matériel électrique présentant des parties actives nues sous tension ; Faire intervenir un électricien qualifié afin de remplacer les matériels présentant des parties actives nues sous tension

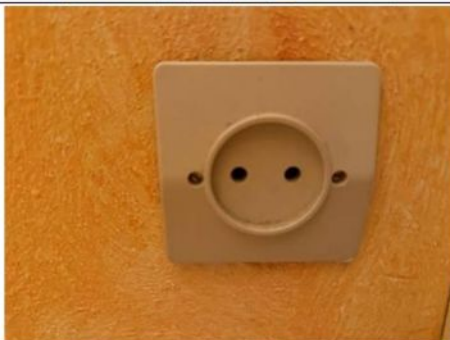
Photo PhEle003
Libellé de l'anomalie : B3.3.6 a1 Au moins un socle de prise de courant ne comporte pas de broche de terre.
Remarques : Présence de circuits électriques non équipés de conducteurs de protection ; Faire intervenir un électricien qualifié afin d'installer des conducteurs de protection sur les circuits qui n'en sont pas équipés

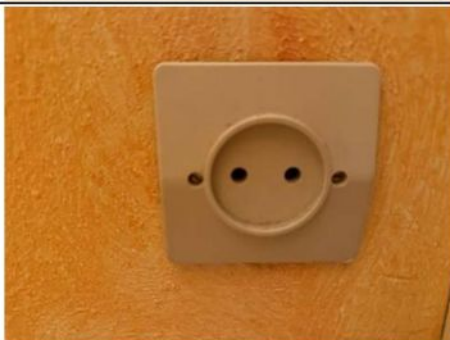
Photo PhEle004
Libellé de l'information complémentaire : B11 b2 Au moins un socle de prise de courant n'est pas de type à obturateur
Remarques : Présence de socles de prises non équipés d'obturateur ; Faire intervenir un électricien qualifié afin de remplacer les socles de prises non équipés d'obturateur par des socles de prises à obturateur
