KLIS étude

Dossier Technique Immobilier

Numéro de dossier : 25/IMO/0074
Date du repérage : 16/04/2025

Adresse : **51 Rue Marguerite**

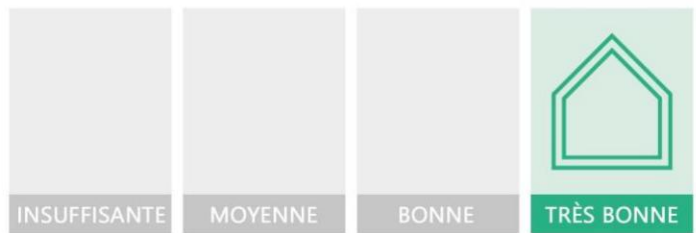
Performance de l'isolation

Murs	Mur en blocs de béton creux d'épaisseur ≤ 20 cm avec isolation intérieure (réalisée après 2021) donnant sur l'extérieur Mur en blocs de béton creux d'épaisseur ≤ 20 cm non isolé donnant sur un local chauffé	très bonne

Toiture/plafond	Plafond structure inconnu (sous combles perdus) donnant sur l'extérieur (combles aménagés) avec isolation intérieure (réalisée après 2021)	très bonne

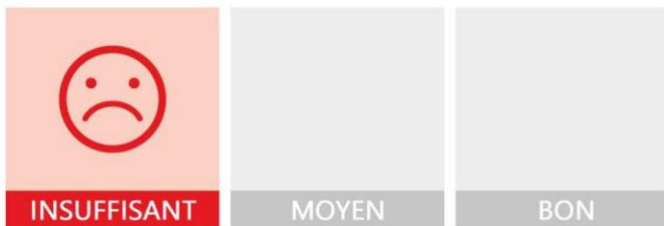
Confort d'été (hors climatisation)*

Les caractéristiques de votre logement améliorant le confort d'été :

bonne inertie du logement

logement traversant

toiture isolée

Équipez les fenêtres de votre logement de volets extérieurs ou brise-soleil.
