Dossier Technique Immobilier

Constat amiante avant-vente

Résumé de l'expertise n°

R.24.769.VILLIERS SUR ORGE VIDALOT

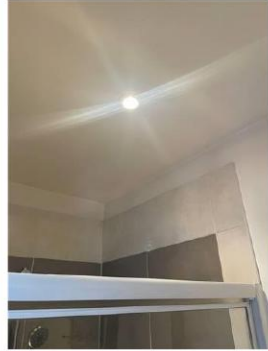
| N° Article (1) | Libellé et localisation (*) des anomalies | N° Article (2) | Libellé des mesures compensatoires (3) correctement mises en œuvre | Photos |
|---|---|---|--|---|
| B6.3.1 a | Local contenant une baignoire ou une douche : l'installation électrique ne répond pas aux prescriptions particulières appliquées à ce local (adéquation entre l'emplacement où est installé le matériel électrique et les caractéristiques de ce dernier - respect des règles de protection contre les chocs électriques liées aux zones). Remarques : Présence de matériel électrique inadapté placé en zone 2 d'un local contenant une douche ou une baignoire ; Faire intervenir un électricien qualifié afin de supprimer le matériel électrique inadapté ou le remplacer par du matériel adapté | | | |
| B8.3 e | Au moins un conducteur isolé n'est pas placé sur toute sa longueur dans un conduit, une goulotte ou une plinthe ou une huisserie, en matière isolante ou métallique, jusqu'à sa pénétration dans le matériel électrique qu'il alimente. Remarques : Présence de conducteurs électriques non protégés mécaniquement ; Faire intervenir un électricien qualifié afin d'installer des protections mécanique sur les conducteurs non protégés | | | |

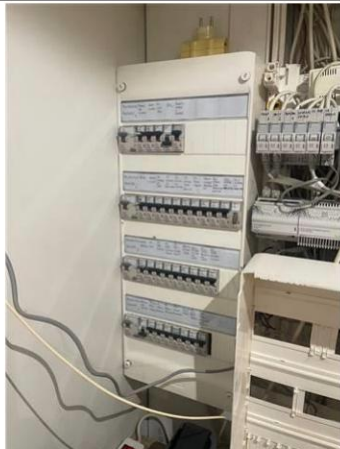
Photo n° PhEle001

B11 a1 L'ensemble de l'installation électrique est protégée par au moins un dispositif différentiel à haute sensibilité inf. ou égal à 30 mA.

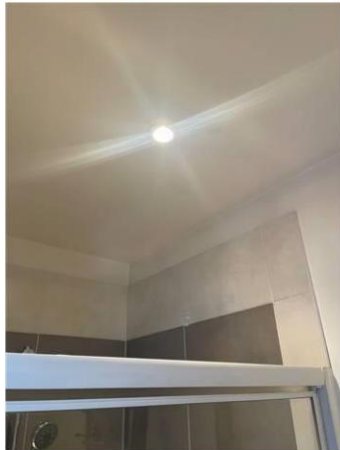
Photo PhEle002

Libellé de l'anomalie : B6.3.1 a Local contenant une baignoire ou une douche : l'installation électrique ne répond pas aux prescriptions particulières appliquées à ce local (adéquation entre l'emplacement où est installé le matériel électrique et les caractéristiques de ce dernier - respect des règles de protection contre les chocs électriques liées aux zones).
Remarques : Présence de matériel électrique inadapté placé en zone 2 d'un local contenant une douche ou une baignoire ; Faire intervenir un électricien qualifié afin de supprimer le matériel électrique inadapté ou le remplacer par du matériel adapté

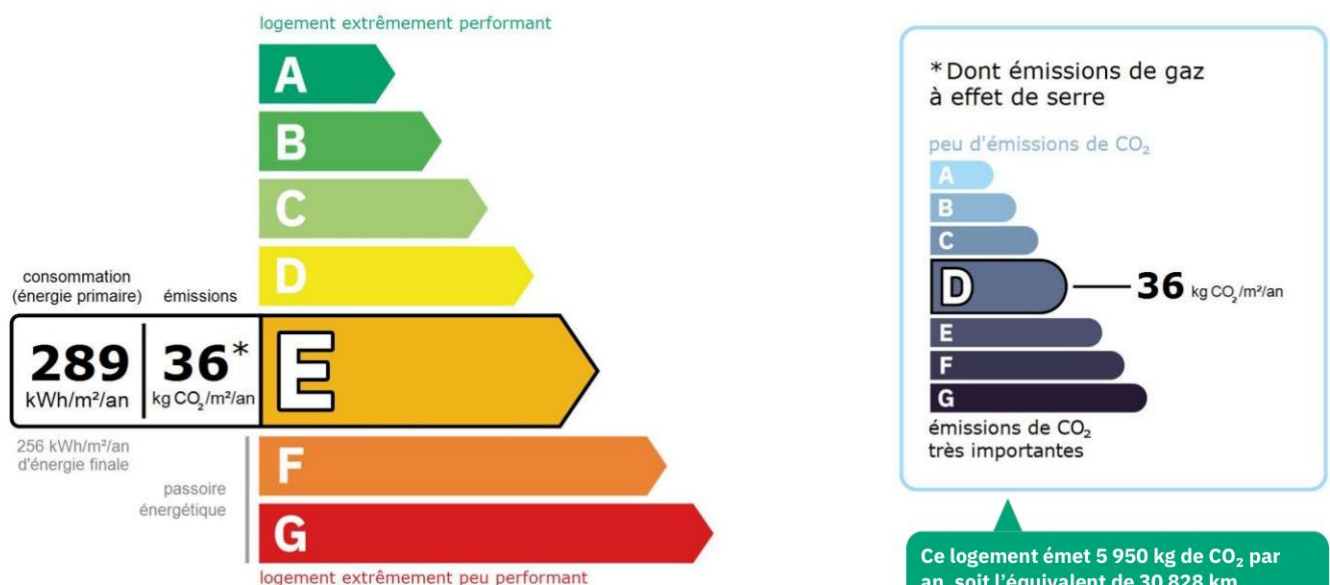
Performance énergétique et climatique

Le niveau de consommation énergétique dépend de l'isolation du logement et de la performance des équipements. Pour l'améliorer, voir pages 4 à 6

Ce logement émet 5 950 kg de CO₂ par an, soit l'équivalent de 30 828 km parcourus en voiture. Le niveau d'émissions dépend principalement des types d'énergies utilisées (bois, électricité, gaz, fioul, etc.)

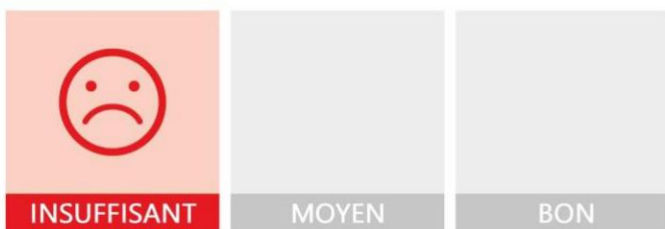
Confort d'été (hors climatisation)*

Les caractéristiques de votre logement améliorant le confort d'été :
