Votre **Dossier** de **Diagnostics** **Techniques**

ADRESSE DE L'EXPERTISE: **1 Rue Docteur Bernheim**.....

54000 NANCY.....

n° 20240985933

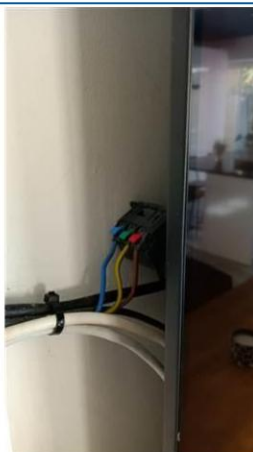
Photo PhEle001

Libellé de l'anomalie : Au moins un conducteur isolé n'est pas placé sur toute sa longueur dans un conduit, une goulotte ou une plinthe ou une huisserie, en matière isolante ou métallique, jusqu'à sa pénétration dans le matériel électrique qu'il alimente.

Remarques : Présence de conducteurs électriques non protégés mécaniquement ; Faire intervenir un électricien qualifié afin d'installer des protections mécaniques sur les conducteurs non protégés

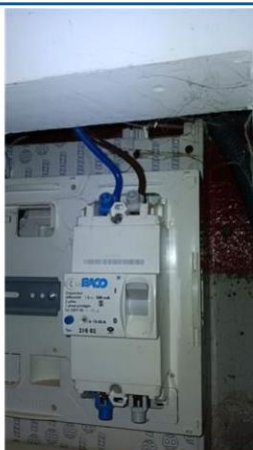
Photo PhEle002

Libellé de l'anomalie : Au moins un conducteur nu et/ou au moins une partie accessible est alimenté sous une tension supérieure à 25 V a.c. ou supérieure ou égale 60 V d.c. ou est alimenté par une source autre que TBTS.

Remarques : Présence de parties actives accessibles alimentés par une tension >25 VAC (Courant Alternatif), ou >60 VDC (Courant Continu) ou non TBTS (Très Basse Tension de Sécurité) ; Faire intervenir un électricien qualifié afin de supprimer le(s) risque(s) de contact avec les parties actives

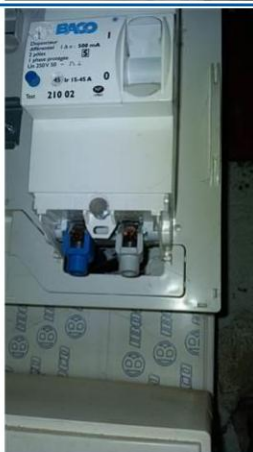
Photo PhEle003

Libellé de l'anomalie : L'installation électrique comporte au moins un dispositif de protection avec une partie active nue sous tension accessible.

Remarques : Présence de dispositif de protection de matériel électrique présentant des parties actives nues sous tension ; Faire intervenir un électricien qualifié afin de remplacer les matériels présentant des parties actives nues sous tension

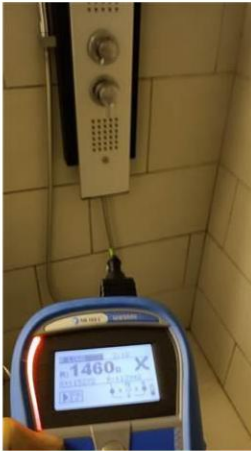
Photo PhEle004

Libellé de l'anomalie : Locaux contenant une baignoire ou une douche : la continuité électrique de la liaison équipotentielle supplémentaire, reliant les éléments conducteurs et les masses des matériels électriques, n'est pas satisfaisante (résistance supérieure à 2 ohms).

Domaines	Anomalies	Photo
4. La liaison équipotentielle et installation électrique adaptées aux conditions particulières des locaux contenant une douche ou une baignoire	<p>Locaux contenant une baignoire ou une douche : la continuité électrique de la liaison équipotentielle supplémentaire, reliant les éléments conducteurs et les masses des matériels électriques, n'est pas satisfaisante (résistance supérieure à 2 ohms).</p> <p>Remarques : La continuité de la LES (Liaison Equipotentielle Supplémentaire) est insatisfaisante ; Faire intervenir un électricien qualifié afin de rétablir une continuité satisfaisante</p>

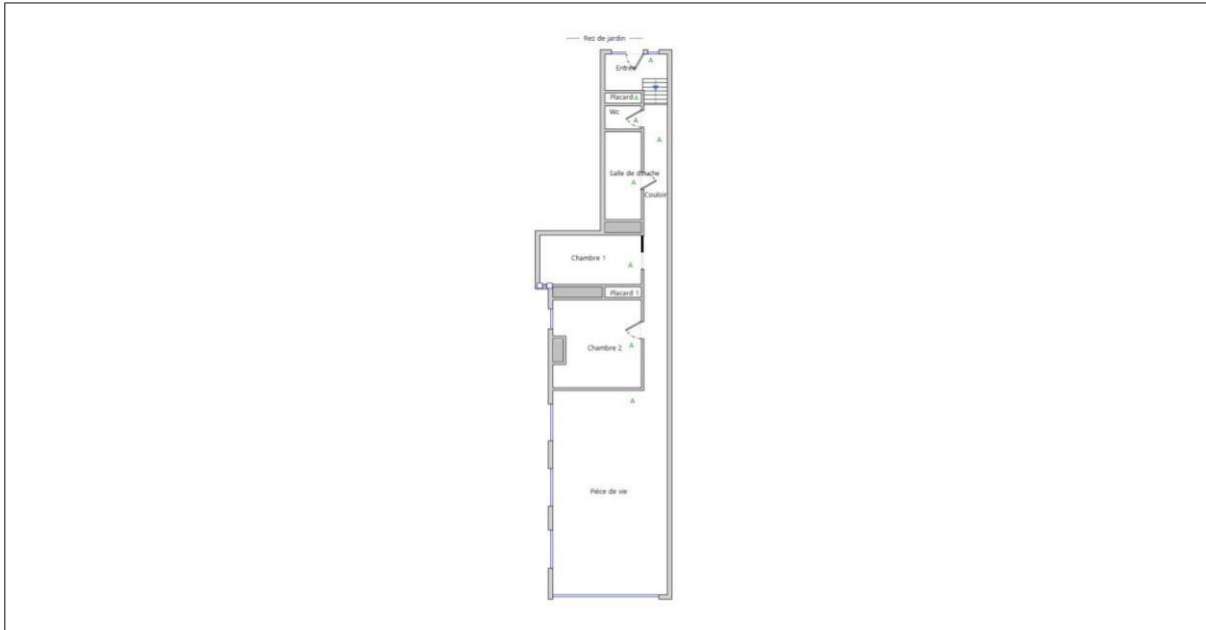
9.2 Croquis

A l'intérieur de chaque pièce, les éléments unitaires sont repérés (face, gauche, droite...) dans le sens des aiguilles d'une montre. Si plusieurs entrées existent, celle retenue est définie précisément : gauche, centre, droite, idem si plusieurs fenêtres existent dans la même pièce.
