## RECAPITULATIF DU DOSSIER DIAGNOSTICS VENTE

## CERTIFICAT DE SUPERFICIE LOI CARREZ

Adresse : **11/15 Rue Erard 75012 PARIS 12E ARRONDISSEMENT**  
Nature du bien : **Appartement**  
Etage : **15eme Etage**  
Lot(s) : **254**  
Date de construction : **Après 1949**

## RAPPORT DE L'ETAT RELATIF A LA PRESENCE DE TERMITES DANS LE BATIMENT

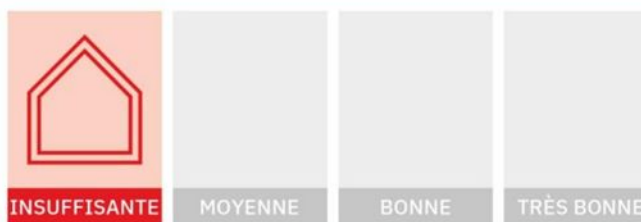
### Performance de l'isolation

description	isolation
  murs	Murs Ouest, Est en béton banché donnant sur l'extérieur, non isolé	<b>insuffisante</b>
  plancher bas	Pas de plancher déperditif	<b>très bonne</b>
  toiture/plafond	Pas de plafond déperditif	<b>très bonne</b>
  portes et fenêtre	Fenêtres battantes métallique sans rupture de pont thermique, double vitrage et volets roulants pvc (épaisseur tablier =< 12mm) Fenêtres battantes métallique sans rupture de pont thermique et double vitrage Fenêtres battantes pvc et double vitrage	<b>insuffisante</b>
