CABINET PAILLARD
HPUC

Certificat de superficie de la partie privative

Département : **Paris**
Adresse : **82 rue Marguerite de Rochechouart**
Commune : **75009 PARIS - 9EME**

Désignation et situation du ou des lots de copropriété :
Esc. A 1er Droite, Lot numéro 6

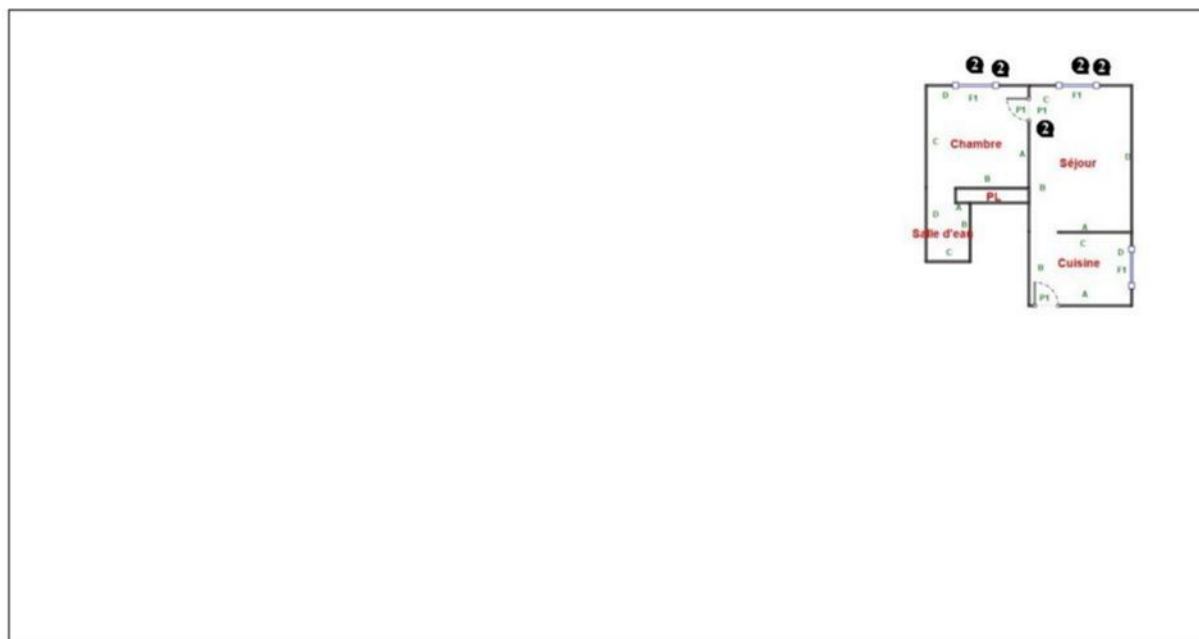
Localisation des mesures sur croquis de repérage

Du fait de la présence de revêtements contenant du plomb au-delà des seuils en vigueur et de la nature des dégradations constatées (non dégradé, non visible, état d'usage) sur certaines unités de diagnostic, le propriétaire doit veiller à l'entretien des revêtements recouvrant les unités de diagnostic de classe 1 et 2, afin d'éviter leur dégradation future.
