PROCES VERBAL DE DESCRIPTION

**L'AN DEUX MILLE VINGT-CINQ ET LE DIX HUIT DECEMBRE
A 14 H 30
Durée : 2h35**

- Me suis transportée préalablement aux opérations de ce jour au 14, rue Georges Bougault à VILLEPINTE (Seine-Saint-Denis), afin de prendre contact avec les occupants du bien.

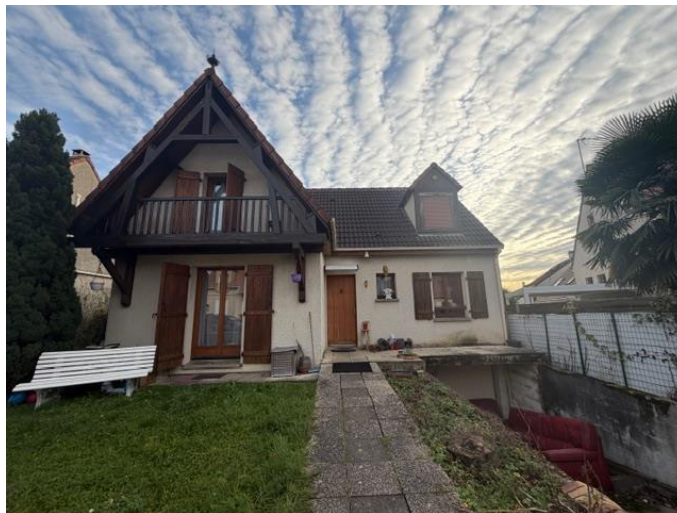
L'accès à la parcelle s'effectue sur la rue par un portail en bois, qui dessert une allée de garage et par un portillon en bois, qui dessert une allée dallée en partie centrale et un jardin sur la gauche et à l'arrière.

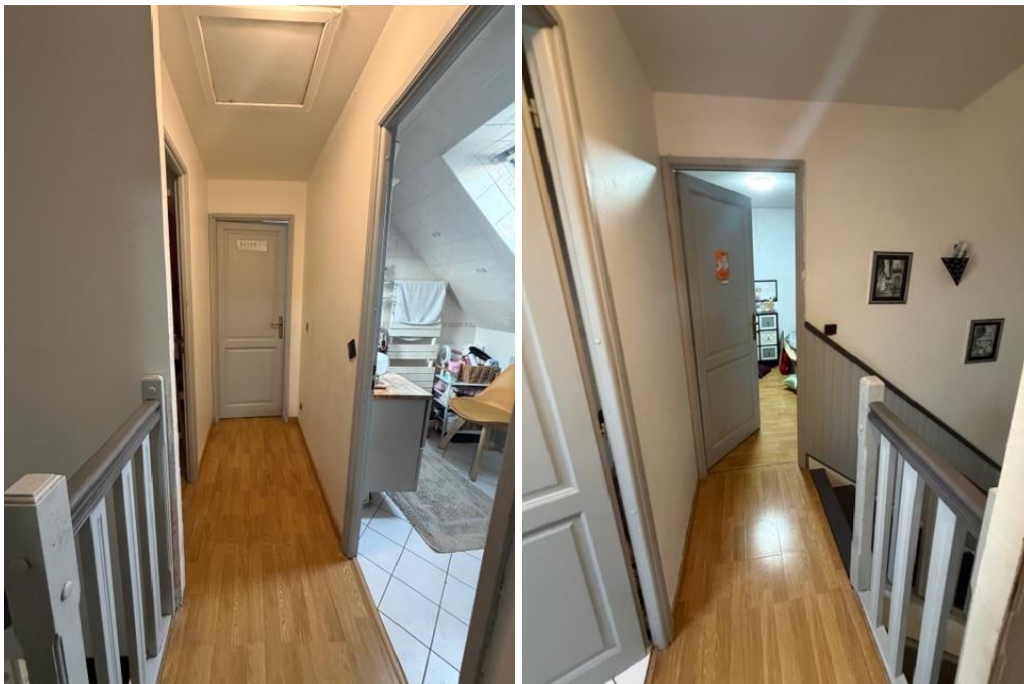
Les murs sont recouverts de peinture en bon état.

Le plafond est recouvert de peinture en bon état. Je note la présence d'une trappe permettant d'accéder aux combles. [REDACTED] m'indique que les combles n'ont pas été aménagés.

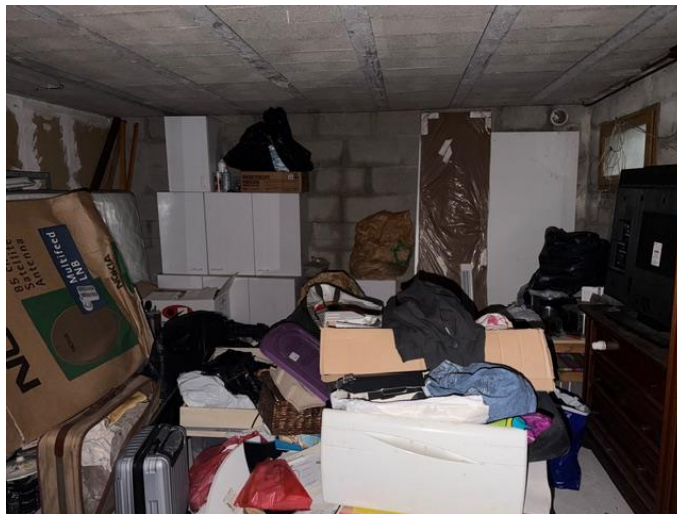
- *Un ballon à production d'eau chaude.*
- *La chaudière.*
- *La porte de garage est métallique, basculante.*
- *Le tableau électrique et le disjoncteur sont situés au pied des escaliers.*

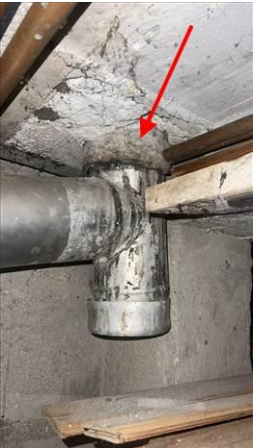
<p>n° PhA001 Localisation : Sous-Sol - Garage Ouvrage : 6 - Conduits et accessoires intérieurs - Conduits de fluides (air, eau, vapeur, fumée, échappement, autres fluides) Partie d'ouvrage : Conduit en fibres-ciment Description : Conduit de chaudière en fibres-ciment Localisation sur croquis : M001</p>
---	--

Localisation	Identifiant + Description	Conclusion (justification)	Etat de conservation** et préconisations*	Photo
Sous-Sol - Garage	<p>Identifiant: ZPSO-001 Description: Conduit de chaudière en fibres-ciment Composant de la construction: 6 - Conduits et accessoires intérieurs - Conduits de fluides (air, eau, vapeur, fumée, échappement, autres fluides) Partie à sonder: Conduit en fibres-ciment Liste selon annexe.13-9 du CSP: B Localisation sur croquis: M001</p>	Présence d'amiante (sur jugement de l'opérateur)	<p>Matériau non dégradé</p> <p>Résultat EP**</p> <p>Préconisation : Il est recommandé de réaliser une évaluation périodique.</p>

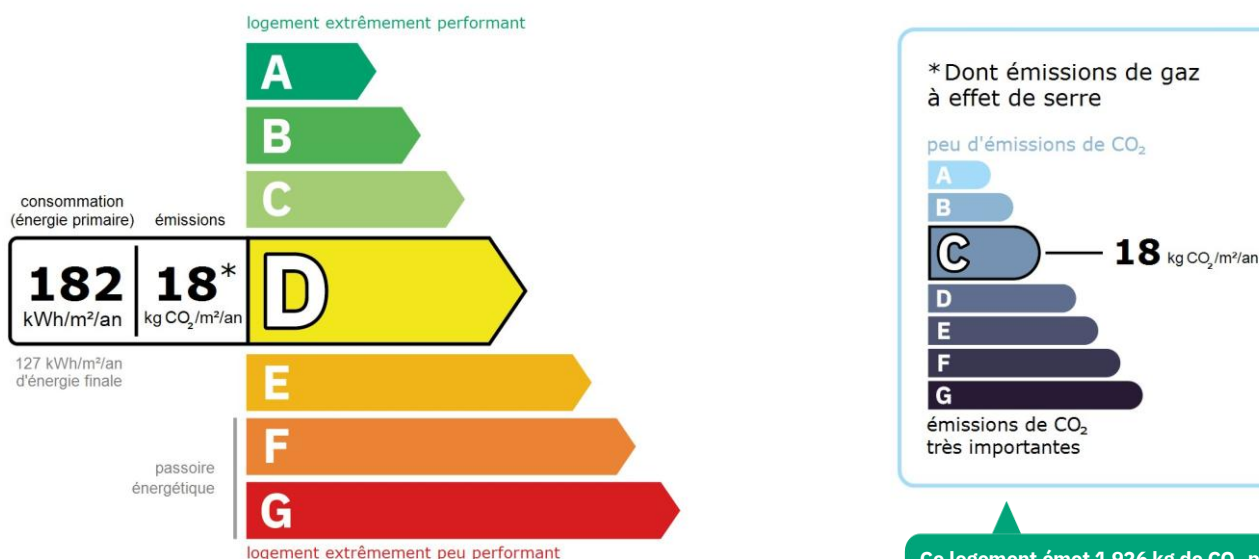
Performance énergétique et climatique

Le niveau de consommation énergétique dépend de l'isolation du logement et de la performance des équipements. Pour l'améliorer, voir pages 4 à 6

Ce logement émet 1 926 kg de CO₂ par an, soit l'équivalent de 9 979 km parcourus en voiture. Le niveau d'émissions dépend principalement des types d'énergies utilisées (bois, électricité, gaz, fioul, etc.)

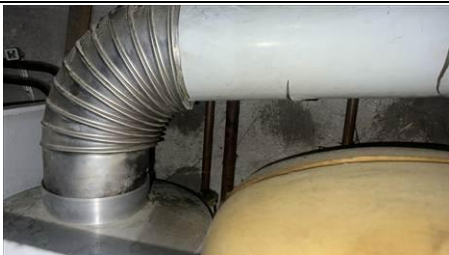
Photo n° PhGaz001
Localisation : Garage
Chaudière FRISQUET (Type : Raccordé)

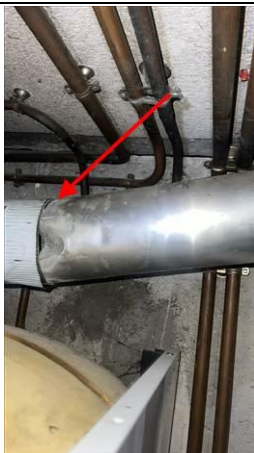
Photo n° PhGaz001
Localisation : Garage
Chaudière FRISQUET (Type : Raccordé)

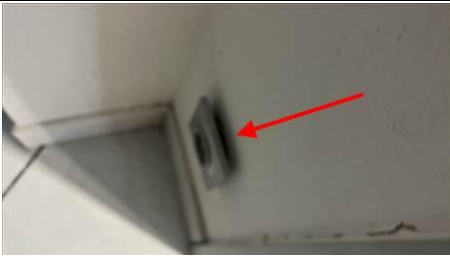
<p>Photo PhEle001 Libellé de l'anomalie : B7.3 a L'Enveloppe d'au moins un matériel est manquante ou détériorée. Remarques : Présence de matériel électrique en place dont l'enveloppe présente des détériorations ; Faire intervenir un électricien qualifié afin de remplacer les matériels présentant des détériorations</p>

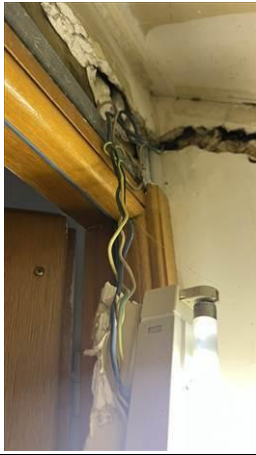
<p>Photo PhEle002 Libellé de l'anomalie : B8.3 e Au moins un conducteur isolé n'est pas placé sur toute sa longueur dans un conduit, une goulotte ou une plinthe ou une huisserie, en matière isolante ou métallique, jusqu'à sa pénétration dans le matériel électrique qu'il alimente. Remarques : Présence de conducteurs électriques non protégés mécaniquement ; Faire intervenir un électricien qualifié afin d'installer des protections mécanique sur les conducteurs non protégés</p>

N° Article (1)	Libellé et localisation (*) des anomalies	N° Article (2)	Libellé des mesures compensatoires (3) correctement mises en œuvre	Photos
B8.3 e	<p>Au moins un conducteur isolé n'est pas placé sur toute sa longueur dans un conduit, une goulotte ou une plinthe ou une huisserie, en matière isolante ou métallique, jusqu'à sa pénétration dans le matériel électrique qu'il alimente.</p> <p>Remarques : Présence de conducteurs électriques non protégés mécaniquement ; Faire intervenir un électricien qualifié afin d'installer des protections mécanique sur les conducteurs non protégés</p>

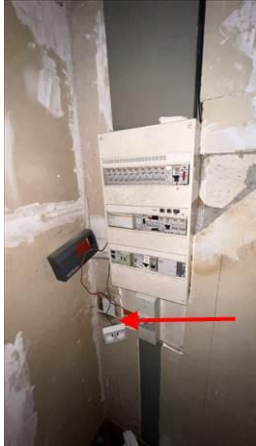
<p>Photo PhEle003 Libellé de l'anomalie : B7.3 d L'installation électrique comporte au moins une connexion avec une partie active nue sous tension accessible. Remarques : Présence de connexion de matériel électrique présentant des parties actives nues sous tension ; Faire intervenir un électricien qualifié afin de remplacer les matériels présentant des parties actives nues sous tension</p>

B7.3 c2	Au moins un conducteur nu et/ou au moins une partie accessible est alimenté sous une tension supérieure à 25 V a.c. ou supérieure ou égale 60 V d.c. ou est alimenté par une source autre que TBTS.			
B7.3 d	L'installation électrique comporte au moins une connexion avec une partie active nue sous tension accessible. Remarques : Présence de connexion de matériel électrique présentant des parties actives nues sous tension ; Faire intervenir un électricien qualifié afin de remplacer les matériels présentant des parties actives nues sous tension
