Habitation

Immeuble

11 rue Sainte-Elisabeth

59100 ROUBAIX

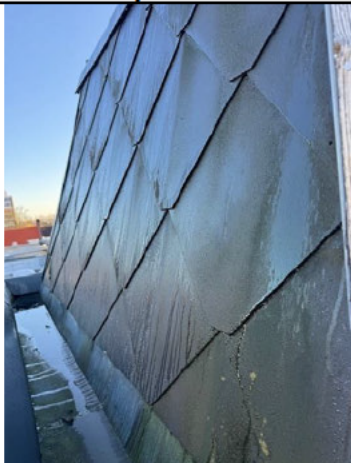
ANNEXE 1 – FICHE D'IDENTIFICATION ET DE COTATION

ELEMENT : Brisis		
Nom du client	Numéro de dossier	Pièce ou local
6645	6645 6645 25.02.26	3ème - Toiture
Matériau	Date de prélèvement	Nom de l'opérateur
Fibre ciment (Ardoises)		DESBUISSON victor
Localisation		Résultat
Brisis - Toit		Présence d'amiante
Résultat de la grille d'évaluation		
Evaluation périodique		
Emplacement

- contrôler périodiquement que l'état de dégradation des matériaux et produits concernés ne s'aggrave pas, et, le cas échéant, que leur protection demeure en bon état de conservation ;
- rechercher, le cas échéant, les causes de dégradation et prendre les mesures appropriées pour les supprimer.

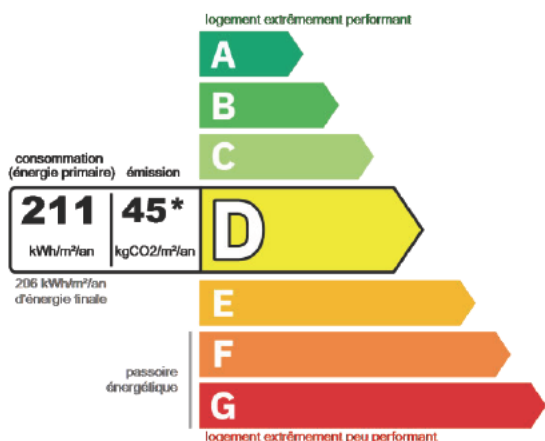
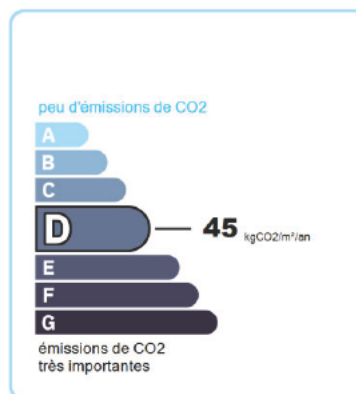
Performance énergétique et climatique

Le niveau de consommation énergétique dépend de l'isolation du logement et de la performance des équipements. Pour l'améliorer, voir pages 5 à 6

Ce logement émet 2225 kg de CO₂ par an, soit l'équivalent de 11528 km parcourus en voiture. Le niveau d'émissions dépend principalement des types d'énergies utilisées (bois, électricité, gaz, fioul, etc.)
