## Dossier Technique Immobilier

Numéro de dossier : [REDACTED] LIVRY-GARGAN/2024/4640  
Date du repérage : 10/01/2024

Adresse : ..... **31, avenue de Sully**

Commune : ..... **93190 LIVRY-GARGAN**

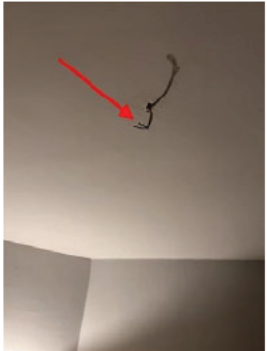
| N° Article<br>(1) | Libellé et localisation (*) des<br>anomalies | N°<br>Article<br>(2) | Libellé des mesures<br>compensatoires (3)<br>correctement mises en<br>œuvre | Photos |
|---|---|---|---|---|
| B3.3.6 a3 | Au moins un circuit (n'alimentant pas des<br>socles de prises de courant) n'est pas relié<br>à la terre. | | | |

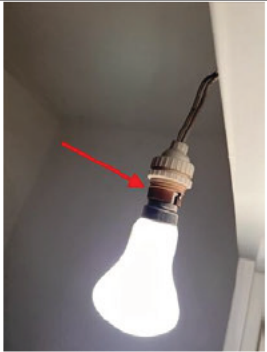
| N° Article<br>(1) | Libellé et localisation (*) des<br>anomalies | N°<br>Article<br>(2) | Libellé des mesures<br>compensatoires (3)<br>correctement mises en<br>œuvre | Photos |
|---|---|---|---|---|
| B4.3 h | Des conducteurs ou des appareillages<br>présentent des traces d'échauffement. | | | |

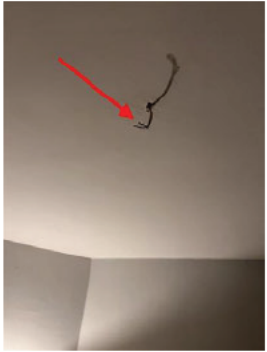
| N° Article<br>(1) | Libellé et localisation (*) des<br>anomalies | N°<br>Article<br>(2) | Libellé des mesures<br>compensatoires (3)<br>correctement mises en<br>œuvre | Photos |
|---|---|---|---|---|
| B7.3 d | L'installation électrique comporte au moins<br>une connexion avec une partie active nue<br>sous tension accessible. | | | |

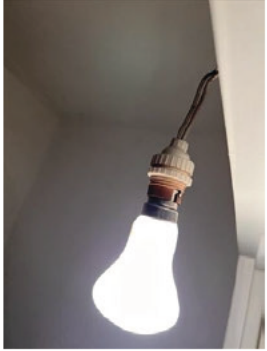
| N° Article<br>(1) | Libellé et localisation (*) des<br>anomalies | N°<br>Article<br>(2) | Libellé des mesures<br>compensatoires (3)<br>correctement mises en<br>œuvre | Photos |
|---|---|---|---|---|
| B8.3 b | L'installation comporte au moins un<br>matériel électrique inadapté à l'usage. | | | |

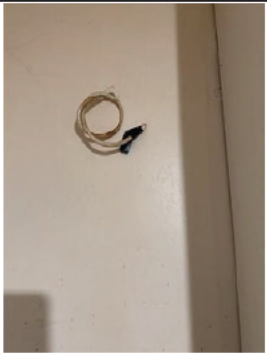
| N° Article (1) | Libellé et localisation (*) des anomalies | N° Article (2) | Libellé des mesures compensatoires (3) correctement mises en œuvre | Photos |
|---|---|---|---|---|
| B8.3 e | Au moins un conducteur isolé n'est pas placé sur toute sa longueur dans un conduit, une goulotte ou une plinthe ou une huisserie, en matière isolante ou métallique, jusqu'à sa pénétration dans le matériel électrique qu'il alimente. | | | |

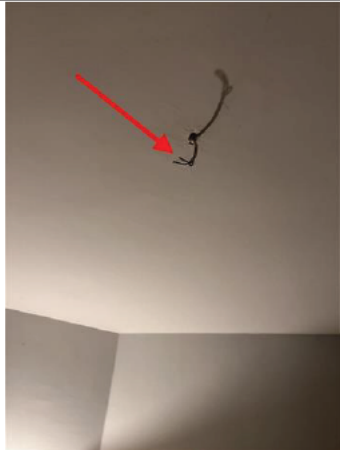
Photo PhEle001  
Libellé de l'anomalie : B7.3 d L'installation électrique comporte au moins une connexion avec une partie active nue sous tension accessible.

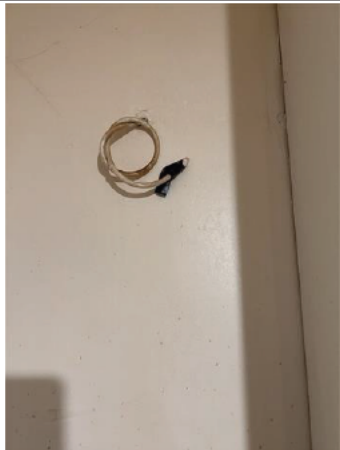
Photo PhEle002  
Libellé de l'anomalie : B8.3 e Au moins un conducteur isolé n'est pas placé sur toute sa longueur dans un conduit, une goulotte ou une plinthe ou une huisserie, en matière isolante ou métallique, jusqu'à sa pénétration dans le matériel électrique qu'il alimente.

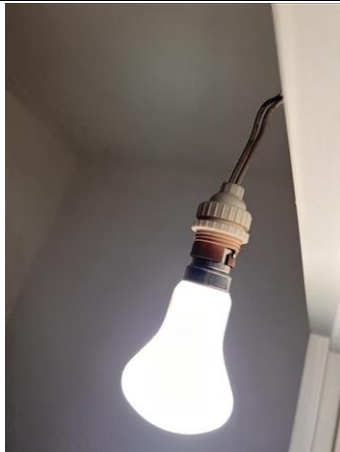
Photo PhEle003  
Libellé de l'anomalie : B8.3 b L'installation comporte au moins un matériel électrique inadapté à l'usage.

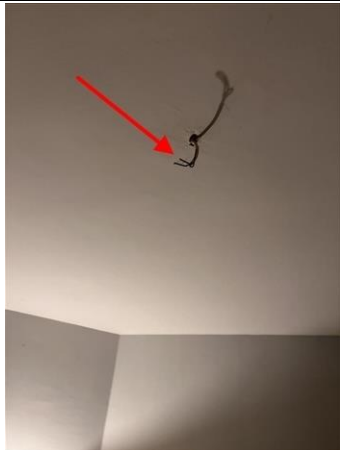
Photo PhEle004  
Libellé de l'anomalie : B3.3.6 a3 Au moins un circuit (n'alimentant pas des socles de prises de courant) n'est pas relié à la terre.

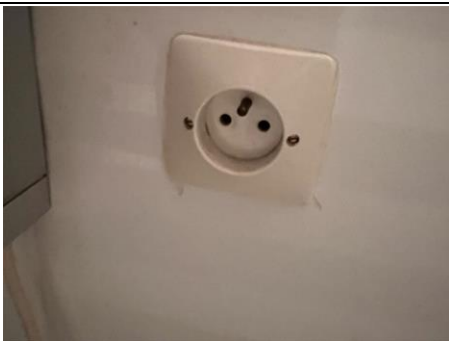
Photo PhEle005  
Libellé de l'information complémentaire : B11 b2 Au moins un socle de prise de courant n'est pas de type à obturateur

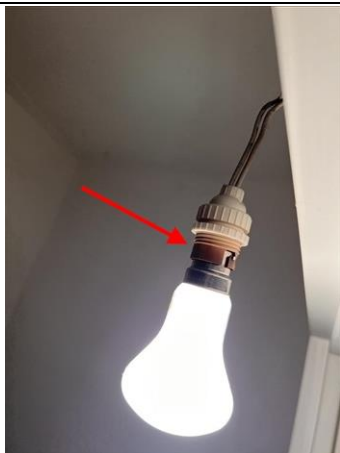
Photo PhEle006  
Libellé de l'anomalie : B4.3 h Des conducteurs ou des appareillages présentent des traces d'échauffement.
