## Résumé de l'expertise n° AS-6146

Adresse : .....36 Rue du Président Wilson

## Rapport de mission de repérage des matériaux et produits contenant de l'amiante pour l'établissement du constat établi à l'occasion de la vente d'un immeuble bâti (listes A et B de l'annexe 13-9 du Code de la Santé publique)

Numéro de dossier : AS-6146  
Date du repérage : 27/11/2024

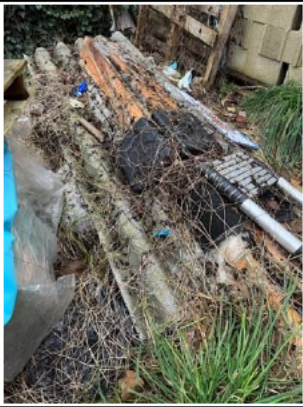
| Localisation | Identifiant + Description | Conclusion (justification) | Etat de conservation** et préconisations* | Photo |
|---|---|---|---|---|
| Rez de jardin - Jardin | Identifiant: M001<br>Description: Plaques en fibres-ciment (y compris plaques « sous tuiles »)<br>Liste selon annexe.13-9 du CSP: B | Présence d'amiante (sur jugement de l'opérateur) | Matériau non dégradé<br><br><b>Résultat EP**</b><br><br><b>Préconisation :</b> Il est recommandé de réaliser une évaluation périodique.<br><br><b>Recommandation :</b> Prévoir la dépose et l'évacuation des matériaux amiantés par un professionnel du désamiantage | |

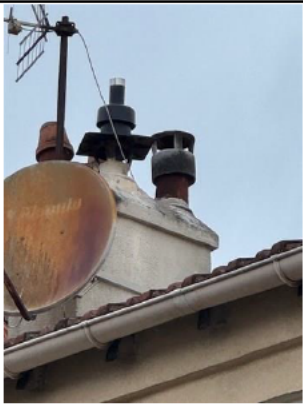
| Localisation | Identifiant + Description | Conclusion (justification) | Etat de conservation** et préconisations* | Photo |
|---|---|---|---|---|
| Rez de jardin - Toiture | Identifiant: M002<br>Description: Châpeau en fibres-ciment<br>Liste selon annexe.13-9 du CSP: B | Présence d'amiante (sur jugement de l'opérateur) | Matériau non dégradé<br><br><b>Résultat EP**</b><br><br><b>Préconisation :</b> Il est recommandé de réaliser une évaluation périodique. | |

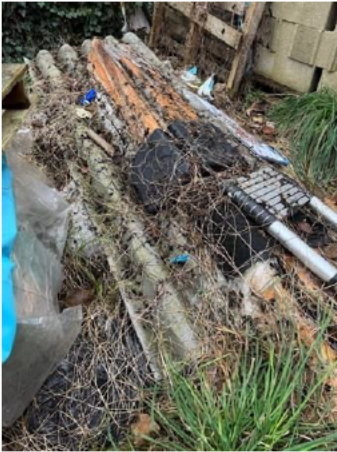
| | <p>Photo n° PhA001<br/>Localisation : Rez de jardin - Jardin<br/>Ouvrage : 1 - Couvertures, Toitures, Terrasses et étanchéités - Plaques ondulées et planes<br/>Partie d'ouvrage : Plaques en fibres-ciment (y compris plaques « sous tuiles »)<br/>Description : Plaques en fibres-ciment (y compris plaques « sous tuiles »)</p> |

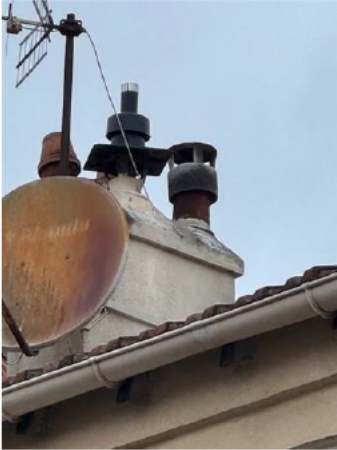
| | <p>Photo n° PhA002<br/>Localisation : Rez de jardin - Toiture<br/>Ouvrage : 6 - Conduits et accessoires intérieurs - Conduits de fluides (air, eau, vapeur, fumée, échappement, autres fluides)<br/>Partie d'ouvrage : Conduit en fibres-ciment<br/>Description : Châpeau en fibres-ciment</p> |

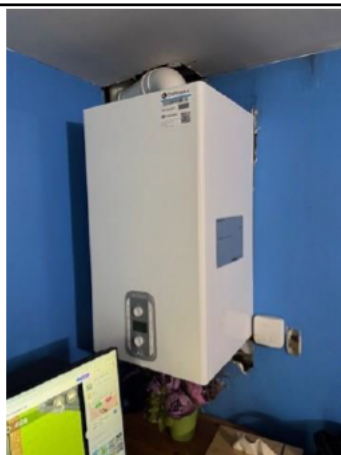
Photo n° PhGaz001  
Localisation : Sous-Sol - Sous-sol  
Chaudière CHAFFOTEAUX & MAURY (Type : Etanche)
